Unterhalt von Verkehrsbauten

Sicherheitsprobleme

Von Fritz Hirt, Alfred Merk und Pierre Jolissaint, Zürich

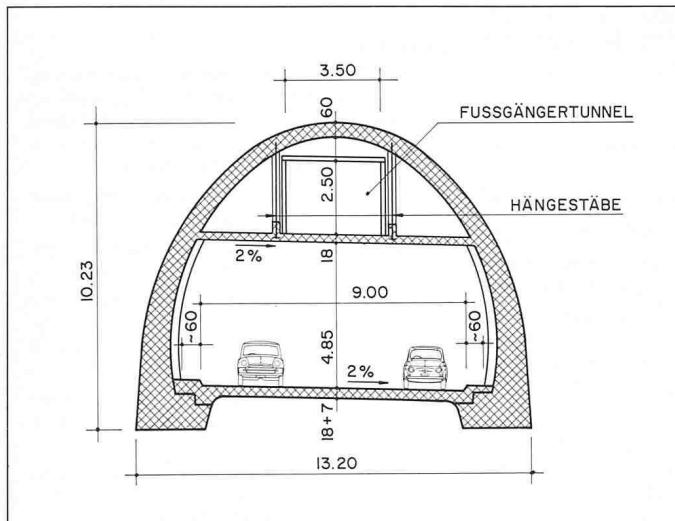
Bild 1 (oben). Querschnitt des bergmännisch erstellten Teils des neuen Ulm Bergtunnels

In den Jahren 1966 bis 1968 wurde als Ersatz für das im alten, umgebauten Ulmbergtunnel aufgehobene Trottoir eine Fussgängerpassage in der Kalotte des neuen Ulmbergtunnels eingebaut (vgl. Bild 1). Der Fussgängertunnel (einschliesslich der Decke über dem Fahrraum des Tunnels) ist auf einer Länge von 136 m an insgesamt 146 Hängestäben im bergmännisch erstellten Gewölbe (deutsche Tunnel-Bauweise) aufgehängt.

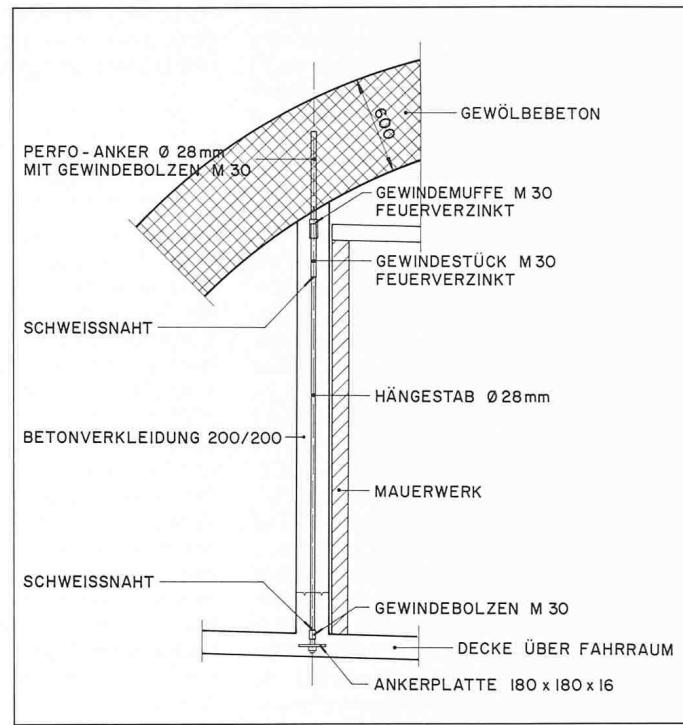
Bild 2 (rechts). Bestehende Hängekonstruktion (Querschnitt)

Die Hängestäbe mit einem Durchmesser von 28 mm bestehen aus Stahl Fe 510 (St 36/52). Sie sind mittels Perforantern im 0,60 m starken Gewölbebeton befestigt und in 0,20×0,20 m dicke Säulen einbetoniert (vgl. Bild 2).

Gefahrenstellen (vgl. Bild 2)	Ausführung	Gefahr	Risiko	Bemerkungen
Verankerung im Tunnelgewölbe	Perfoanker	Schlechte Verfüllqualität, Korrosion	gross	Die Perfoanker weisen eine kurze Verankerungsstrecke in teilweise wasserundurchlässigem Beton auf.
Übergang Gewölbe/Betonsäule	Anbetoniert	Dehnungsspalt, Korrosion	erhöht	Die Hängestäbe sind im Übergangsbereich Gewölbe/Betonsäule (insbesondere bei Wasserzutritt) korrosionsanfällig.
Anschluss Perfoanker/Hängestäbe	Gewindemuffe	Korrosion	klein	
Hängestab	Stumpf-schweissungen	Qualitätsmangel	erhöht	Oben und unten am Hängestab sind Gewindebolzen stumpf angeschweisst. Der Zustand dieser Schweißnähte ist nicht kontrollierbar.
Verankerung in Decke über Fahrraum	Ankerplatte	Karbonatisierung/Korrosion	erhöht

Tabelle 1. Gefahrenstellen und Risikobeurteilung der bestehenden Konstruktion

Die beim Bau der Fussgängerpassage angewendete Verankerungs- und Hängekonstruktion entspricht nicht den heutigen Anforderungen. Ein Vergleich mit der SIA-Norm 191 (Boden- und Felsanker), Ausgabe 1977, zeigt Mängel bezüglich Kontrollierbarkeit, Sicherheit und Korrosionsschutz des verwendeten Ankersystems auf.

Aufgrund von visuellen Kontrollen kann der Zustand (Dauerhaftigkeit) der bereits 20 Jahre alten Hängekonstruktion nicht beurteilt werden. Eine weitergehende Prüfung der Konstruktion mittels Zugversuchen oder Freilegung von besonders gefährdeten Teilen ist kaum durchführbar und hätte zusätzliche Risiken zur Folge. Die besonders gefährdeten Teile und deren Risikobeurteilung sind in Tabelle 1 zusammengestellt.

Die statische Nachrechnung der bestehenden Konstruktion ergab, dass bei Versagen einer einzelnen Aufhängung im Bereich einer Dilatationsfuge ein teilweiser Einsturz der aufgehängten Decke nicht ausgeschlossen werden kann. Diese Tatsache sowie die Risikobeurteilung führten zum Entscheid, die Hängekonstruktion zu sanieren.

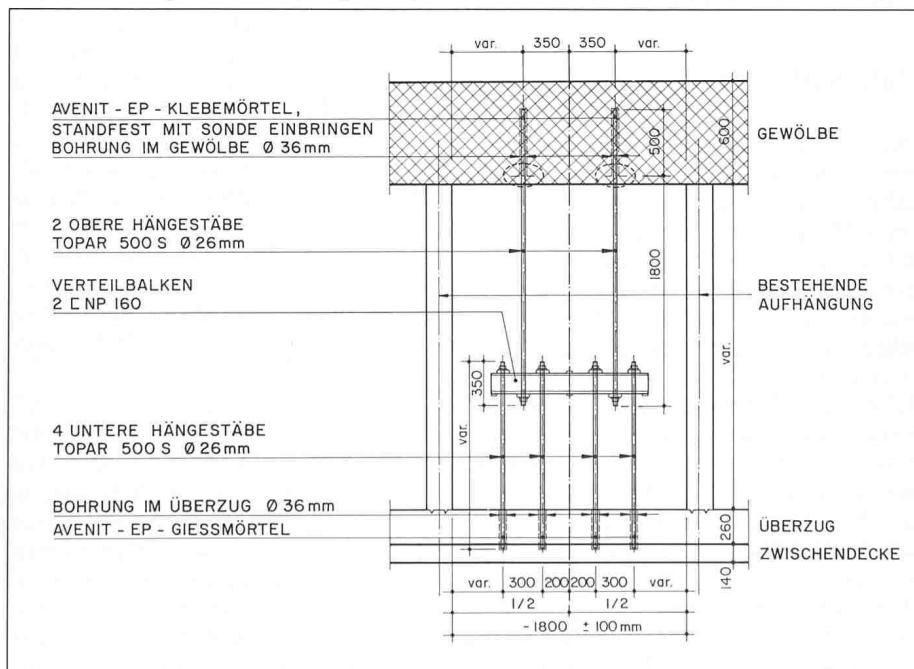
Bild 3. Neue Hängekonstruktion (Längsschnitt)

Zur Ausführung kam die nachfolgend dargestellte Lösung, welche die verlangten «Anforderungen an die Sanierung» erfüllt (vgl. Bild 3 und 4).

Die 4 unteren Hängestäbe übertragen die Zwischendeckenbelastung über einen Verteilbalken auf 2 obere Stäbe. Die Vorteile dieser Konstruktion sind:

- Anpassungsfähigkeit an örtliche Gegebenheiten wie elektrische Verteilkästen, Fugen und vorhandene Armierung
- Bohr- und Versetzungsgenauigkeiten können in gewissen Grenzen vom Verteilbalken ausgeglichen werden
- Gute Zugänglichkeit und Kontrollierbarkeit
- Spätere Überprüfbarkeit der Verankerungen resp. des Klebe- und Giessmörtels sowie evtl. Ersetzbarkeit.

Als Korrosionsschutz wurde für sämtliche Stahlteile eine Feuerverzinkung von $80 \mu\text{m}$ und ein zusätzlicher Deckanschichtanstrich von $60 \mu\text{m}$ vorgesehen. Dieses Duplexverfahren soll einen Rostschutz von mindestens 50 Jahren gewährleisten, während die Addition der einzelnen Massnahmen lediglich einen Schutz von 30 Jahren ergibt.

Die neue Hängekonstruktion ist eine vorsorgliche Massnahme und wird erst beansprucht, wenn eine oder mehrere alte Aufhängungen teilweise oder vollständig ausfallen sollten.
