# Problematischer Spritzasbest in Gebäuden

## Asbestsanierung im Kanton Zürich

Von Edi Vetterli und Heinrich Rimml, Zürich

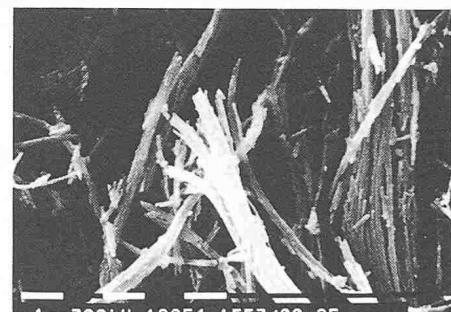
Bild 3. Asbestfasern: Man beachte vor allem die longitudinale Aufspaltung der Fasern in feinste Fibrillen. Vergrösserung 10000 mal. (Quelle: SUVA)

Seit Beginn des 20. Jahrhunderts ist der Einfluss von Asbestfasern auf den menschlichen Organismus in zahlreichen Studien untersucht worden. Dabei wurde festgestellt, dass manche Krankheiten der Atmungswege, namentlich die Asbestose, auf das Einatmen von Asbestfasern zurückzuführen sind und somit klassische Berufskrankheiten darstellen. Zusätzlich ist heute gesichert, dass Asbestfasern – besonders in Verbindung mit Zigarettenrauch – auf die Lunge stark karzinogen wirken, indem diese ins Lungengewebe eindringen, dort in tiefere Lungenabschnitte hinabwandern und zu krankhaften Veränderungen Anlass geben. Je stärker die Fasern aufgesplittet, d.h. je länger und dünner sie sind, desto grösser wird die Gefährdung. Da sich beispielsweise Glasfasern, deren chemische Zusammensetzung jener von Asbest ähnlich ist, nicht aufspalten lassen und sie zudem einen grösseren Querschnitt haben, sind sie weit weniger gefährlich als Asbestfasern (siehe Bilder 3 und 4).

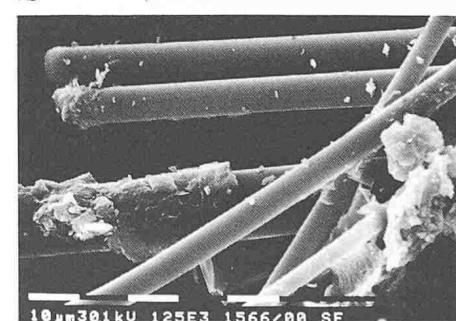
Bild 4. Glasfasern: Im Gegensatz zu Asbestfasern findet keine longitudinale Aufspaltung statt. Die einzelnen Fasern haben zudem einen wesentlich grösseren Querschnitt. Vergrösserung 1250 mal. (Quelle: SUVA)

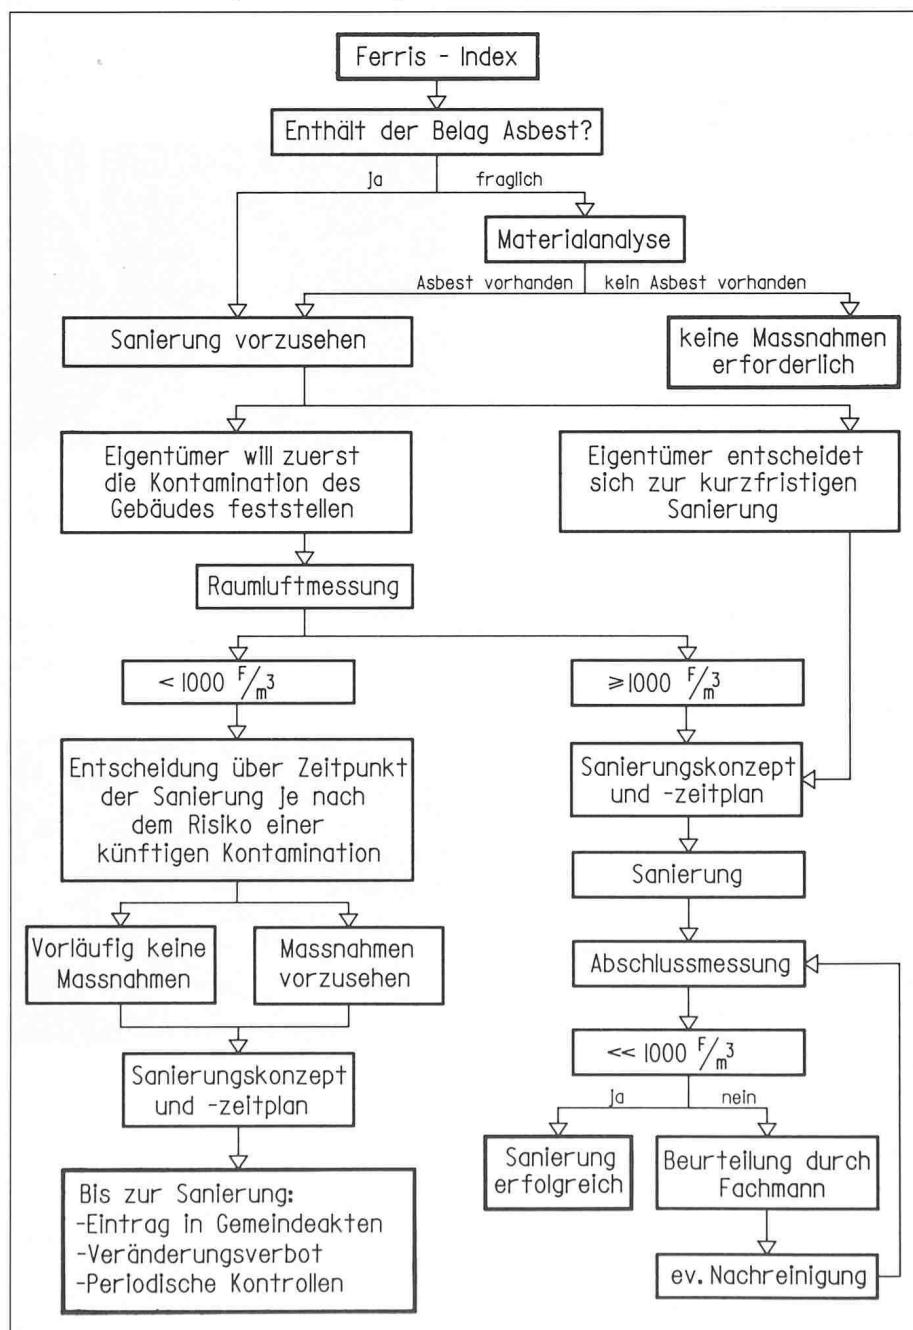
Bild 5. Schrittweises Vorgehen bei Sanierungen

Dabei ist zu beachten, dass eine Teilsanierung eine zeitlich befristete Lösung des Asbestproblems darstellt, da spätestens beim Abbruch eines teilsanierten Gebäudes – oder allenfalls bei einer baulichen Veränderung – sämtliche Asbestbeläge unter Einhaltung aller diesbezüglichen Vorschriften entfernt werden müssen. In Bild 5 ist das schrittweise Vorgehen von der ersten Beurteilung

eines asbesthaltigen Belages bis zum erfolgreichen Abschluss der Sanierungsmaßnahmen aufgezeichnet.
