**Zeitschrift:** Schweizer Ingenieur und Architekt  
**Herausgeber:** Verlags-AG der akademischen technischen Vereine  
**Band:** 105 (1987)  
**Heft:** 16

**Artikel:** Korrosion von Armierungsstahl in Beton: kathodischer Korrosionsschutz  
**Autor:** Tanner, Fritz E.  
**DOI:** <https://doi.org/10.5169/seals-76567>

# Korrosion von Armierungsstahl in Beton

## Kathodischer Korrosionsschutz

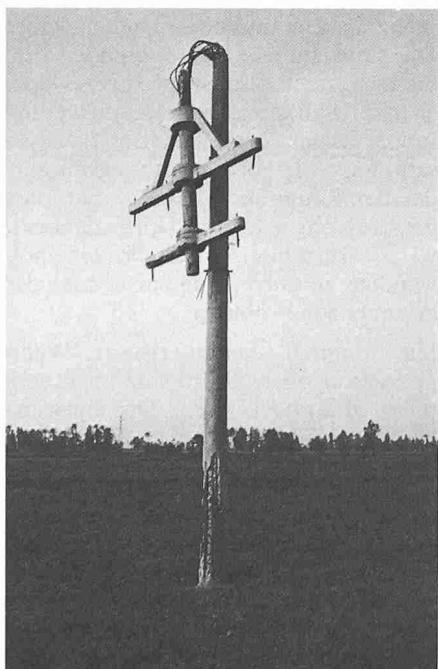
Bild 1. Infolge Korrosion der Armierung zerstörter Betonmast

Andere aggressive Stoffe, hauptsächlich *Chloridionen*, diffundieren durch die Betonüberdeckung bis zur Armierung und zerstören dort die Schutzschicht durch chemischen Angriff, selbst bei hohen pH-Werten. Chloridionen gelangen heute zur Hauptsache infolge des massiven Einsatzes von Tausalzen in den Beton und zerstören die Passivschicht des Stahls. Die Qualität und die Dicke der Überdeckung der Armierung durch Beton bestimmen im wesentlichen den Zeitpunkt, in welchem die Korrosion einsetzt. Risse und offene Poren im Beton erleichtern das Vordringen der karbonatisierten Zone und das Eindringen von Tausalz bis zur Armierung, was die Zeit bis zum Auftreten von Korrosionsschäden verkürzt (Bild 1).

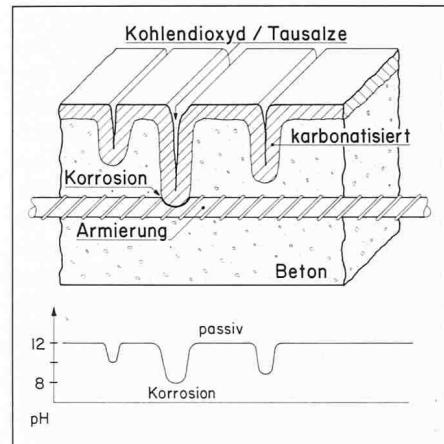
Bild 2. Lokale Korrosion des Armierungsstahls als Folge der Veränderung des pH-Wertes in teilweise karbonisiertem oder versalzenem Beton

die Metallauflösung bzw. Korrosion an den unedlen – versalzenen oder karbonatisierten – Bereichen statt, während die kathodische Teilreaktion auf den noch intakten, d.h. passivierten Bereichen abläuft (Bild 2).

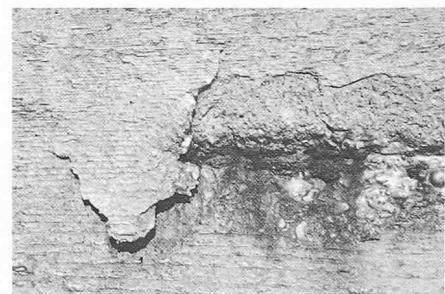
Bild 3. Aufgeplatzte Betonoberfläche.

Korrosion ist nach DIN 50900 die Reaktion eines metallischen Werkstoffes mit seiner Umgebung, die eine messbare Veränderung des Werkstoffes bewirkt und zu einem Korrosionsschaden führen kann. Beim Eisen im Beton ist das Volumen der Korrosionsprodukte etwa viermal grösser als das ursprüngliche Volumen des Stahls. Diese Volumenvergrösserung beim Rosten verursacht innerhalb der Betonkonstruktion Kräfte, die zum Aufplatzen der Betonoberfläche führen. Die Korrosions-Stimulatoren finden nachher noch leichter Zugang zur Armierung, und der Zerfall schreitet beschleunigt fort. Schon das Auftreten von Rostflecken auf einer Betonoberfläche oder gar das Aufplatzen der Beton-Deckschicht zeigen an, dass die darunterliegende Armierung korrodiert (Bild 3).

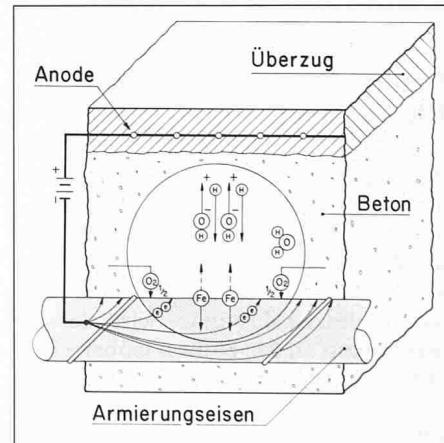
Bild 4. Kathodischer Korrosionsschutz von Armierungseisen in Beton

die Reduktion des an die Metalloberfläche gelangenden Sauerstoffs decken (Bild 4). Negative Chloridionen werden aus der Umgebung des Armierungsstahls abtransportiert und zur Anode gebracht, wo sie zu Chloridgas oxidiert und in die Atmosphäre entweichen.

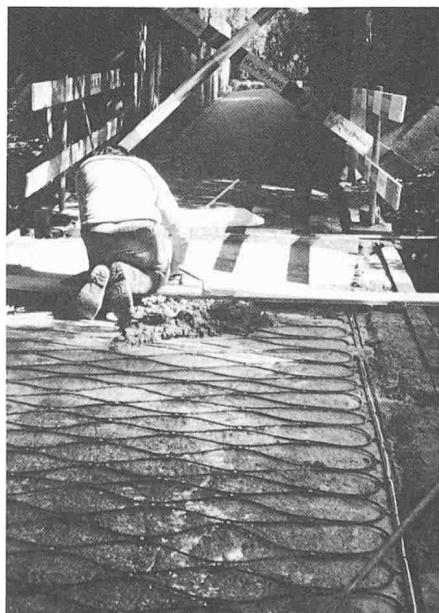
Bild 5. Aufbringen der Überdeckung auf das Anodennetz

Überwachung und die langfristige Qualitätskontrolle. Im Anschluss an diese Arbeiten wird das Anodennetz mit Beton überdeckt und der Deckbelag aufgebracht (Bild 5).

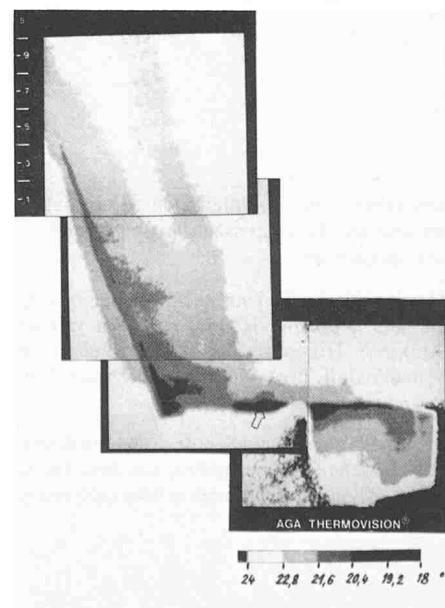
Bild 1. Fünfstufenthermogramm einer Raumecke

Zuglufterscheinungen und damit verbundene Wärmeverluste werden im obengenannten Beitrag kurz erwähnt. Präzisierend wird hier festgestellt, und mit Abbildungen eines a. a. O. ausführlich dargestellten Schadensfalles [1] dokumentiert, dass Zugerscheinungen vor allem bei Wind auftreten. Wie das Messergebnis (Bild 1) zeigt, wird kalte Luft durch Undichtigkeiten in die Dachkonstruktion geblasen und verteilt sich dort in die Hohlräume. An undichten Stellen dringt Kaltluft in den Innenraum. Dabei kann die Wärmedämmung teilweise mit Kaltluft unterspült werden, wodurch raumseitig unterkühlte Oberflächen entstehen, auch wenn sie in diesem Bereich luftdicht sind.

Die Bilder 1 und 2 zeigen, wie durch einen undichten Anschluss der Dämm schichten von Dachfläche und Knie-

stock Kaltluft eingeblasen wird. Diese fällt hinter der Kniestockschalung nach unten und unterkühlt die Täferung (links im Bild ist die kalte Täferung durch das warme Sofakissen verdeckt). Teilweise wird die kalte Luft im Sparrenzwischenraum nach oben gedrückt, wobei im unteren Bereich die Wärme-

dämmung unterspült ist. Im oberen Teil hängt die Dämmung offensichtlich durch und hat Kontakt mit der Täferung, eine Oberflächenunterkühlung findet dort nicht statt. Im Anschluss Täferung/Innenwand sind offensichtlich Undichtigkeiten vorhanden, die das Eindringen der Kaltluft in den Innenraum ermöglichen.

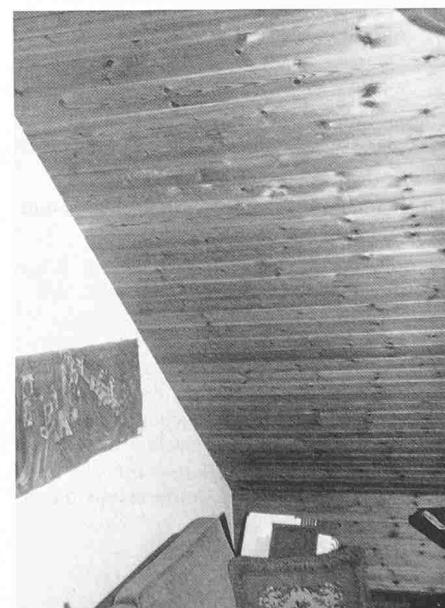
Bild 2. Normalaufnahme der Raumecke von Bild 1

Bild 2 zeigt das Detail des Trennwand Anschlusses. Es ist offensichtlich, dass in der beengten Situation ein luftdichter Anschluss der Dämmung nicht gewährleistet ist. Ähnliches gilt für das Kniestockdetail, wo nach Montage des Unterdaches unter beengten Verhältnissen die Dämmung aus dem Zweischal-Mauerwerk und die Dachdämmung ohne Wärmebrücken und luftdicht verbunden werden müssen. Generell ist festzustellen, dass nicht ein perfektes Normaldetail, sondern vor allem die sorgfältige Ausführung der An-
