**Zeitschrift:** Schweizer Ingenieur und Architekt  
**Herausgeber:** Verlags-AG der akademischen technischen Vereine  
**Band:** 105 (1987)  
**Heft:** 30-31: Die Neubauten auf dem Jungfraujoch: 75 Jahre Jungfraubahn

## Geologie, Felseigenschaften, Permafrost

Von Hans-Rudolf Keusen und Jean-Louis Amiguet, Zollikofen

Die Eingriffe in die Permafrostzone des Felsens und umfangreiche Verankerungsarbeiten erforderten eine besonders aufmerksame Überwachung aller Deformationen

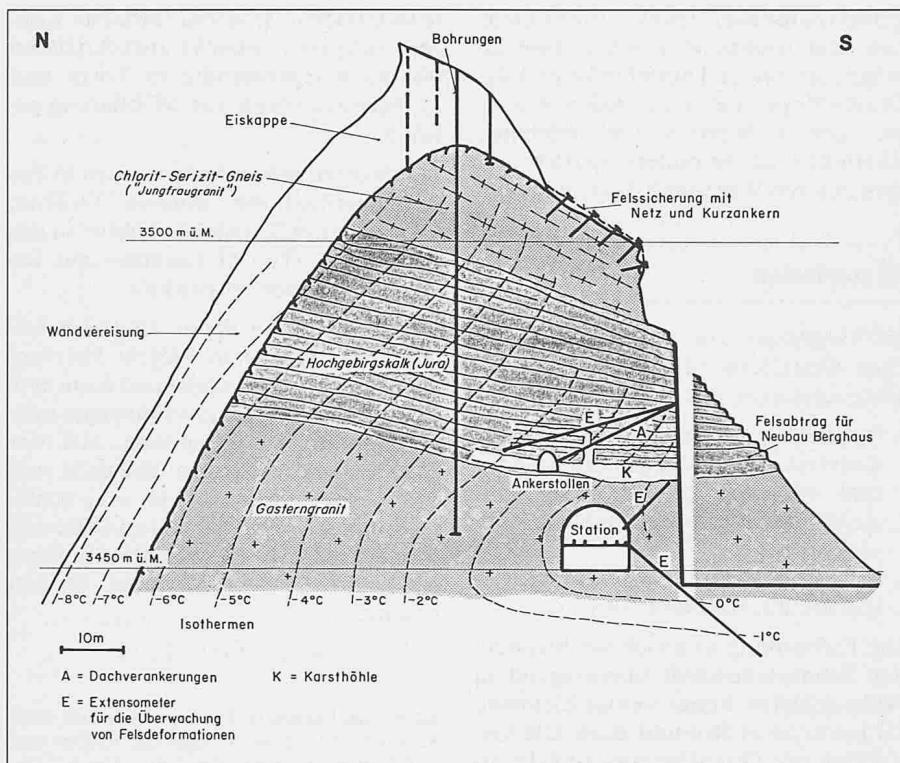
Bild 1. Schnitt durch den geologischen Aufbau des Jungfraujochs mit Felstemperaturen

Im ungestörten Zustand liegt der gesamte Felsgrat des Jungfraujochs (Bild 1) mit Ausnahme einer oberflächennahen Zone an den Südflanken im Permafrost (dauernd unter 0 °C).

Die erstellten Bauten, vor allem die Bahnhofshalle, führten zu einer langsamem Erwärmung des Gebirges. Heute liegen die Felstemperaturen in unmittelbarer Nähe der Bahnhofshalle und südlich davon während des ganzen Jahres leicht über der Frostgrenze. Sie nehmen gegen Norden sukzessive bis auf

-8 °C ab. Die mittleren Lufttemperaturen auf dem Jungfraujoch (1938-1960) schwanken zwischen einem Jahresminimum von -15 °C und einem Jahresmaximum von -3 °C.
