Artikel: Der Unwetterschaden an der Reussbrücke Wassen
Autor: Menn, Christian
DOI: <https://doi.org/10.5169/seals-76726>

Der Unwetterschaden an der Reussbrücke Wassen

Von Christian Menn, Zürich

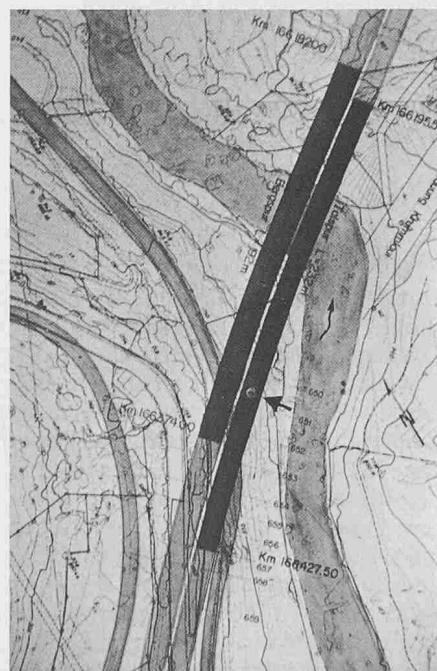
Bild 1 (unten). Reussbrücke Wassen, Ansicht talaufwärts. Die Reuss fliesst in einem 25 m breiten, kanalisierten Bett

Am 15. August 1987 zerstörte ein extremes Hochwasser grosse Teile der Verkehrsinfrastruktur im oberen Reusstal. Nebst der Gotthardbahn und der besonders stark beschädigten Kantonsstrasse war auch die Nationalstrasse N2 bei der Reussbrücke Wassen betroffen (Bild 1). Durch Erosion wurde ein im Hang fundiertes Schachtfundament eines Pfeilers der Talspurbrücke freigelegt und mit fortschreitender Erosion um rund 1,5 m abgesunken. Der Brückenträger vermochte dieser Einsenkung zwar zu folgen und stürzte nicht ein, er riss aber über dem Pfeiler sehr stark auf und befand sich praktisch im Bruchzustand.

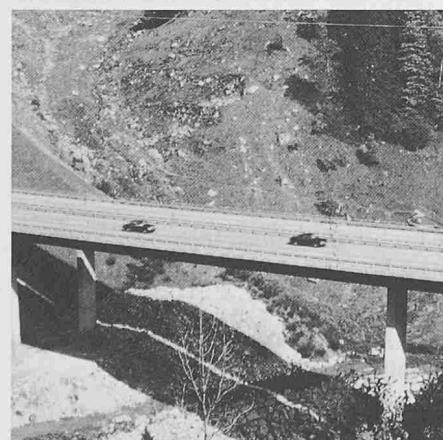
Bild 2 (rechts). Situation der Brücke. Der Pfeil markiert den abgesunkenen Pfeiler

Die Nationalstrasse N2 erreicht den Raum Wassen von Amsteg kommend auf der rechten Talseite und führt dann über die Reuss auf die Terrasse von Wassen, wo sich der Anschluss an die Sustenstrasse befindet (Bild 2). Die Brücke überquert das Reusstal in 35 m Höhe in einem Winkel von etwa 45°. Auf der rechten Talseite befindet sich der Brückenanfang in einem künstlich errichteten Damm, der bergseits der Strasse als Lawinenschutz ausgebildet ist. Auf der linken Talseite endet die Brücke hinter der überführten Kantonsstrasse, die von der Meienreussbrücke kommend in zwei Kehren zum Dorf Wassen hinaufführt. Die Nationalstrassenbrücke besteht aus zwei gleichartigen parallelen Bauwerken: Der oberwasserseitigen Talspurbrücke und der unterwasserseitigen Bergspurbrücke. Beide Brücken sind als vorgespannte Betonbalkenbrücken ausgebildet. Die Talspurbrücke ist 232 m lang und weist fünf Felder mit Spannweiten von 40 – 64 – 48 – 32 m auf. Die Bergspurbrücke ist mit 192 m Länge etwas kürzer, die Spannweiten der vier Felder betragen 48 – 64 – 48 – 32 m.

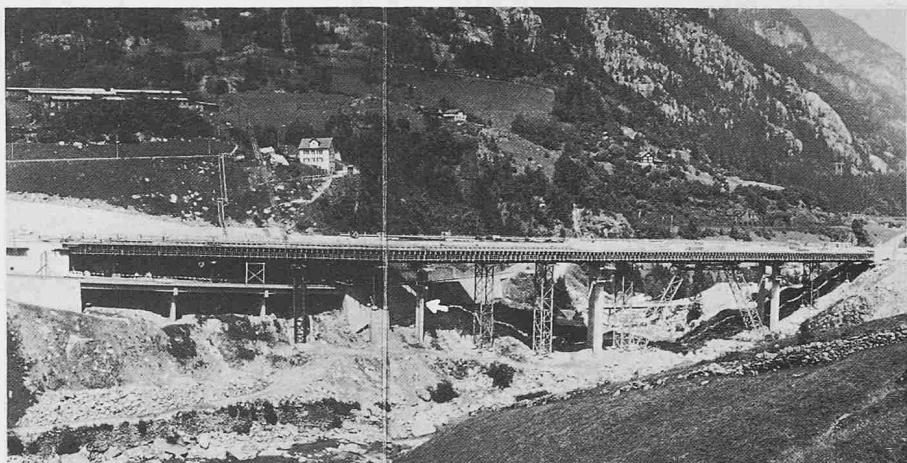
Bild 3. Ansicht der Brücke talabwärts kurz vor der Fertigstellung. Der Pfeil markiert den abgesackten Pfeiler der Talspurbrücke. Unten links erkennt man die Mauern einer Jahrzehnte alten Bachverbauung

Auf der linken Talseite im nacheiszeitlichen Moräneschutt wurden die Brückenpfeiler mit Schächten fundiert. Die Schachtsohle des ersten, etwa 25 m vom Flussufer entfernten Pfeilers der oberwasserseitigen Brücke lag auf Vorlandniveau etwa 2 m über dem Talweg der Reuss. Der Schacht wies einen Durchmesser von 4 m auf und wurde auf der ganzen Höhe von etwa 6 m voll ausbetoniert. Wenige Meter hinter diesem Pfeiler befindet sich die Kantonsstrasse. Sie wurde vor der Erstellung der Nationalstrassenbrücke leicht korrigiert. Die Fundamente der talseitigen Stützmauer der Kantonsstrasse lagen etwa 6 m über der Schachtsohle. Dies war im natürlich gewachsenen, stabilen Moräneschutt durchaus möglich, und es konnten dementsprechend in der Kantonsstrasse auch nie Setzungen festgestellt werden (Bild 3).

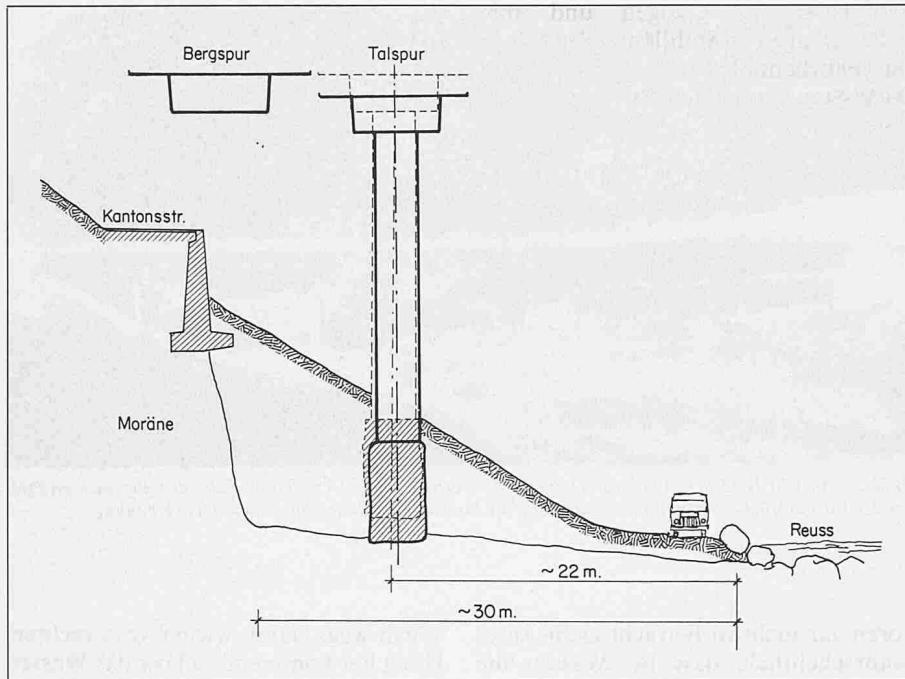
Bild 4. Querschnitt durch den Hang im ursprünglichen und erodierten Zustand. Schachtfundament etwa auf Reussufer-Niveau und rund 6 m höher liegende Stützmauerfundamente

Selbst das freigelegte Schachtfundament war ohne Erdüberdeckung und ohne Wandreibung in der Lage, nur mit der Sohle die Brückenlast auf den ausserordentlich stabilen Baugrund zu übertragen, und die Nachsetzungen lagen auch in diesem Zustand im Bereich von rund 5 mm (Bild 4).

Eine tiefere Fundation im Hinblick auf Erosionsgefahr wurde überhaupt nie in Betracht gezogen, sonst hätte auch die Stützmauer der Kantonsstrasse mindestens auf dem gleich tiefen Niveau fundiert werden müssen, und die Stützmauer wäre im freigelegten Zustand von einer über 20 m hohen Hinterfüllung belastet worden.

Es ist selbstverständlich, dass der Erosionsschutz durch das Reusswurzel gewährleistet werden musste. Der schwere Schaden an der Reussbrücke Wassen ist einzig und allein darauf zurückzuführen, dass der Uferschutz dem Katastrophenhochwasser nicht standzuhalten vermochte.

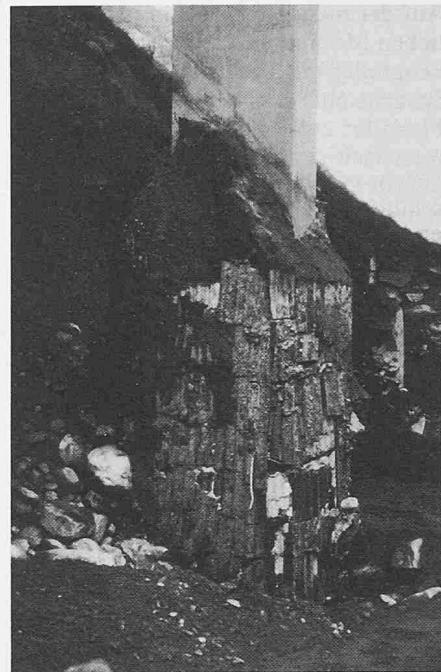
Das Schachtfundament des freigelegten Pfeilers der Reussbrücke übertrug eine Last von etwa 10 000 kN auf den Baugrund. Unter dieser Last presste sich der Fundamentfuss bei der Umspülung in den Boden, und das Fundament sackte bereits am Dienstagmorgen sukzessive etwa 1,5 m ab und verschob sich bei diesem Vorgang etwa 50 cm in Richtung der Reuss. Der dünnwandige, flexible Brückenträger vermochte diesem Vorgang einigermassen zu folgen. Beidseits der Stütze öffneten sich aber an der Trägerunterseite zwei Risse von 6 bis 8 cm Breite, und an der Trägeroberseite, wo die Spannkabel durchlaufen, entstanden Betongelenke.

Bild 5. Freigelegtes Schachtfundament

Es ist vorgesehen, rund um das alte Schachtfundament vier Bohrpfähle zu erstellen. Zu diesem Zweck wird der Pfahlbereich vorgängig durch jeweils drei bis vier Jet-Pfähle verfestigt. Auf den Pfählen soll eine Betonplatte errichtet werden, die zunächst als Plattform für das Stahlgerüst und später als Bankett für die Brückenstütze dient.

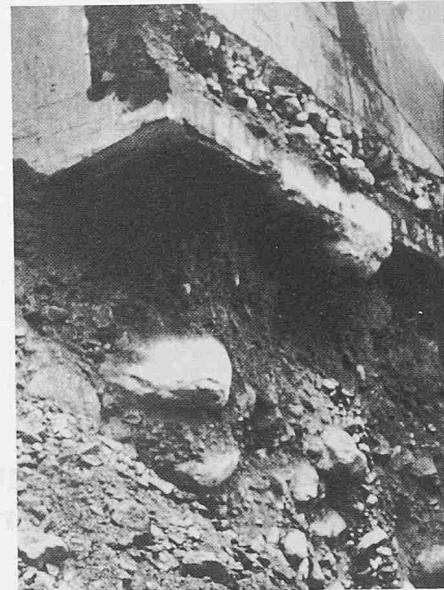
Am Mittwochmorgen war das Pfeilerfundament nicht zugänglich, weil die Reuss immer noch mit grosser Wucht in die Bresche im Moränehang hineinströmte. Das Tiefbauamt Uri begann deshalb unverzüglich und mit dem Einsatz aller zur Verfügung stehenden Mittel, vom Oberwasser her mit einem Blockwurf eine Strasse zum freigelegten Schachtfundament voranzutreiben (Bild 5). Am Donnerstagabend war die Strasse nur noch wenige Meter vom Fundamentfuß entfernt, am Freitagmorgen war das erste Ziel erreicht: Die Reuss konnte vom Pfeilerfundament abgedrängt werden. Die Erosion im Moränehang war aber inzwischen bis unter die Kantonsstrasse vorangeschritten. Die Fundamente der etwa 6 m über der ehemaligen Schachtohle angeordneten Stützmauer der Kantonsstrasse waren auf der nahezu senkrecht stehenden Moränewand freigelegt und ragten

teilweise in die Luft hinaus (Bild 6). Der Absturz der schweren Stützmauer würde unweigerlich das freistehende Pfeilerfundament zertrümmern oder mindestens soweit verschieben, dass es zum totalen Brückeneinsturz käme. In dieser höchst bedrohlichen Situation gab es nur noch eine Lösung, die Bresche im Moränehang musste so rasch wie möglich gefüllt werden, um die Stützmauer der Kantonsstrasse gegen den Absturz zu sichern. Am Freitagmittag begann ein dramatischer Wettkampf mit der Zeit, denn aus der Moränewand lösten sich unter dem Einfluss des ausseckenden Wassers immer wieder kleinere Materialmengen. Mit allen zur Verfügung stehenden Lastwagen wurden zur Stabilisierung der Moränewand so schnell wie nur möglich Steine, Blöcke und Beton in die erodierte Bresche geschüttet.

Bild 6. Die Fundamente der Stützmauer der Kantonsstrasse sind freigelegt. Die Mauer droht abzustürzen und würde damit die Brücke zum Einsturz bringen

Am späten Freitagnachmittag verringerte sich die Absturzgefahr für die Kantonsstrasse allmählich, nachdem sie bis dahin noch ständig angewachsen war. Am Samstagmorgen war die Gefahr weitgehend gebannt, aber erst am frühen Sonntagmorgen war die ganze Bresche bis zum Stützmauerfundament der Kantonsstrasse mit rund 15 000 m³ Material wieder aufgefüllt und das vordringlichste Ziel der Brückensicherung erreicht.

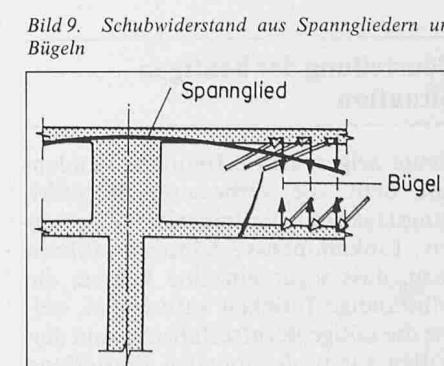
Der Schubwiderstand im Gelenk besteht aus der Vertikalkomponente der Spannstahlzugkraft und einigen wenigen Bügeln, die bei flacher Druckdiagonale Neigung noch erreicht werden (Bild 9). Da der Schubwiderstand von gleicher Größenordnung war wie die Gelenkschubkraft, konnte der Träger jederzeit abreissen.

Bild 9. Schubwiderstand aus Spanngliedern und Bügeln

Zur Querkraftentlastung wurden deshalb unter dem Brückenkasten Stahl-

querträger durchgezogen und mit D+W-Stangen an Stahllängsträgern auf der Fahrbahnplatte aufgehängt. Die D+W-Stangen bei den äusseren Stegen wurden mit 700 kN vorgespannt, um die Schubkraft im Gelenk wirksam zu entlasten. Bei den inneren Stegen wurden die Stangen nur kraftschlüssig angezogen, weil hier die Gelenkschubkraft sehr klein ist, möglicherweise - bei überwiegender Zwängungstorsion - sogar gleichgerichtet wie die Schubkraft aus Stangenzug.

Mit dieser Massnahme konnten die Gelenkschubkraft im kritischen äusseren Steg von etwa 2200 kN um 700 kN auf 1500 kN vermindert und der Schubwiderstand von mindestens 2200 kN um 350 kN ($P_y - P$ in den Stangen) auf mindestens 2550 kN erhöht werden.
