**Zeitschrift:** Schweizer Ingenieur und Architekt  
**Herausgeber:** Verlags-AG der akademischen technischen Vereine  
**Band:** 105 (1987)  
**Heft:** 47

**Artikel:** Grundbautechnische Probleme beim Schildvortrieb  
**Autor:** Vollenweider, U. / Boppert, K.  
**DOI:** <https://doi.org/10.5169/seals-76757>

# Grundbautechnische Probleme beim Schildvortrieb

Von Dr. U. Vollenweider und K. Boppart, Zürich und Rapperswil

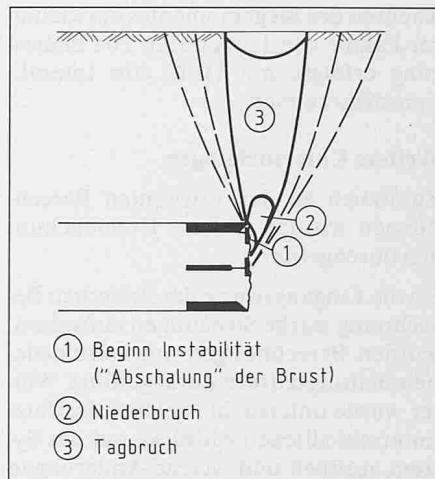
Bild 1. Ablauf der Brustinstabilität

Der Ablauf der Brustinstabilität ist in Bild 1 schematisch dargestellt. Die ersten Anzeichen einer Brustinstabilität zeigten sich vorwiegend im Bereich zwischen First- und Mittelplatten durch «Abschalung» der Brust. Diese Instabilität weitete sich bis zum Niederbruch über dem First aus. In genügend kohäsiven Zonen stellte sich über dem Hohlraum ein tragendes Gewölbe ein, und dieser Hohlraum konnte im Schildschwanzbereich teilweise verfüllt werden. In wenig kohäsiven Böden oder falls durch Wasserzufluss das Traggewölbe im Boden zerstört wird, weitete sich die Niederbruchzone bis zur Oberfläche aus, bzw. bis sich der Tagbruch einstellte.

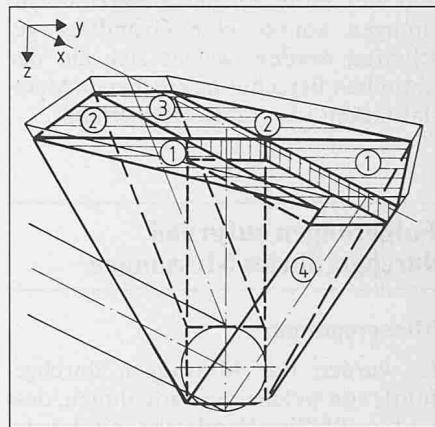
Bild 2. Beispiel eines Bruchkörpermodells

Die Tunnelbruststabilität kann näherungsweise durch einfache Bruchkörpermodelle untersucht werden. Bild 2 stellt einen möglichen Bruchmechanismus dar. In Bild 3 sind die Kräfte dargestellt, die auf den zu untersuchenden Bruchkörper wirken.

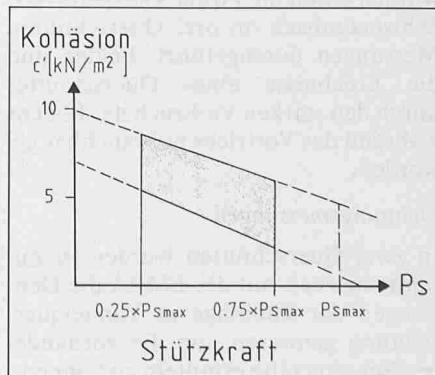
Bild 4. Interaktionsdiagramm  
Stützkraft  $P_s$ /Kohäsion  $c'$   
für Stabilitätssicherheit  $F = 1,0$

Für die untersuchten Bruchmechanismen ist in Bild 4 die erforderliche Stützkraft für die Brust in Funktion der Kohäsion für eine Stabilitätssicherheit  $F = 1,0$  dargestellt. Da die Brustplatten nur punktweise die Brust stützen, wurde die effektiv wirksame Stützkraft auf die Brust mit  $1/4$  bis  $3/4$  der maximalen Stützkraft  $P_{s\max}$  angenommen.

Die Untersuchung der Tunnelbruststabilität ergab, dass für eine Stabilitätssicherheit von  $F = 1,0$ , bei der Annahme des inneren Reibungswinkels von 30 bis  $35^\circ$  eine Kohäsion von 2 bis 10  $\text{KN/m}^2$  vorhanden sein muss.

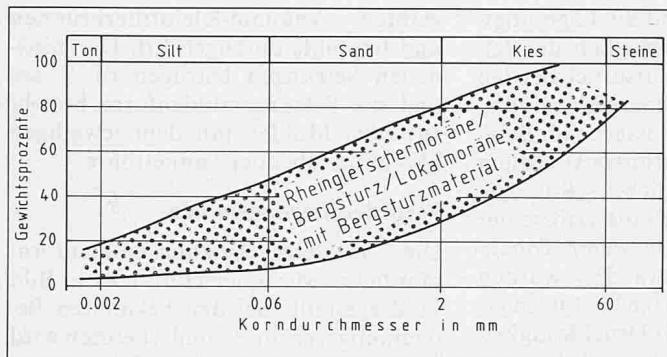
Bild 5. Kornverteilungsbereich aus sämtlichen Proben

In Bild 5 ist der Kornverteilungsbereich sämtlicher Proben dargestellt. Aufgrund der geologischen Identifikation erfolgte der Vortrieb vorwiegend in der Rheingletschermoräne und untergeordnet im Bergsturzmaterial und in der Lokalmoräne mit Bergsturzmaterial. Der Kornverteilungsbereich zeigt, dass das vorliegende Material bezüglich der geotechnischen Eigenschaften insbesondere der Kohäsion stark variiert.

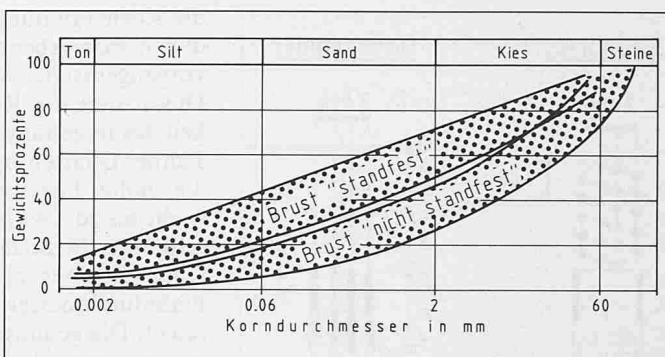
Bild 6. Kornverteilungsbereich der Proben aus der Brust «standfest» und «nicht standfest»

In Bild 6 sind die Kornverteilungsbereiche sämtlicher Proben, die aus der «standfesten» und «nicht standfesten» Brust entnommen wurden, dargestellt. Norm SNV 670010 gibt für diese beiden Materialtypen folgende Kennwerte an:

#### Material aus Brust «standfest»

Klassifikation nach USCS:  
GM-GC, GC-CL, GC-CH (siltiger bis toniger Kies)  
 $\varphi' = 28-33^\circ$   
 $c' = 2-4 \text{ kN/m}^2$

#### Material aus Brust «nicht standfest»

Klassifikation nach USCS:  
GM, GC (siltiger bis toniger Kies mit

wenig Feinanteilen)  
 $\varphi' = 34-36^\circ$   
 $c' = 0$

Aus dem Vergleich zwischen der beobachteten Standfestigkeit der Brust und der jeweiligen Kornverteilung der aus der Brust entnommenen Proben, kann folgendes festgehalten werden: Falls das Moränenmaterial einen Tonanteil kleiner als 6 bis 8% aufweist, ist die Standfestigkeit der Brust ungenügend und es muss mit Instabilitäten wie Niederbrüchen oder Tagbrüchen gerechnet werden.

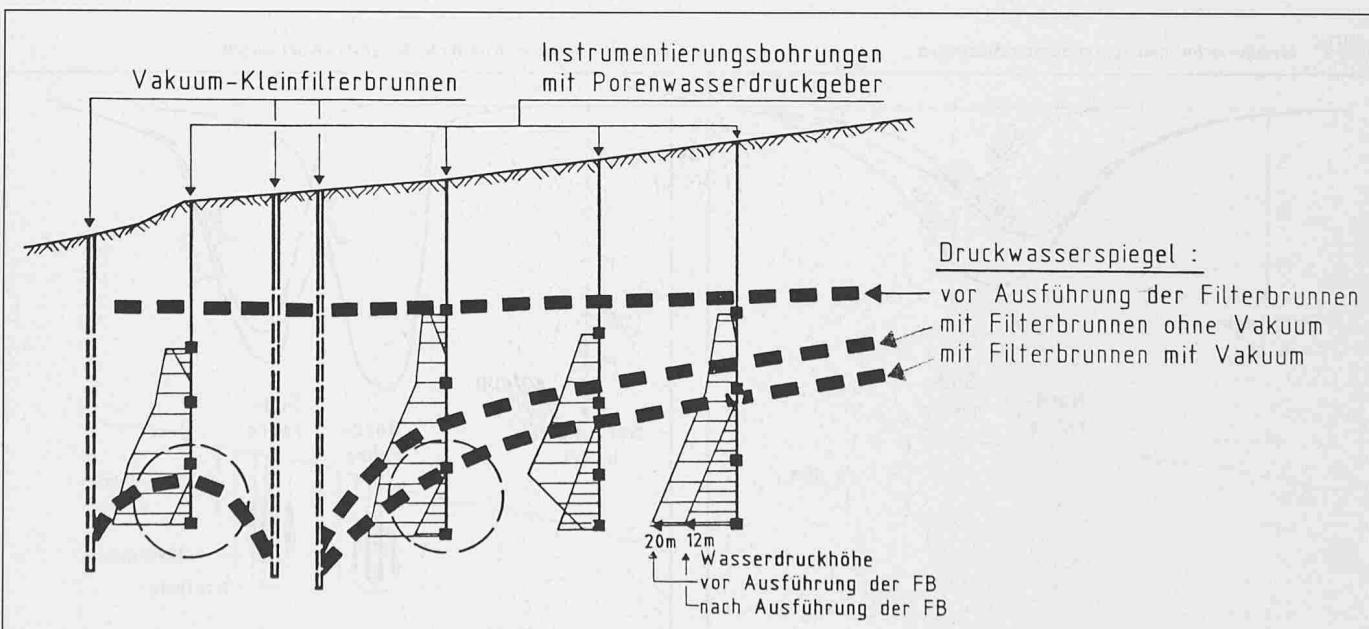
Bild 7. Wasserdruckverhältnisse mit den Vakuumfilterbrunnen

Abstand wurde zuerst auf rd. 10 m festgelegt. Je nach Fördermenge der einzelnen Brunnen und der Entspannung der Porenwasserdrücke wurden zusätzliche Filterbrunnen ausgeführt. Die Fördermengen der einzelnen Brunnen waren unterschiedlich und variierten zwischen rd. 0,5 l/min bis max. 10 bis 20 l/min. Durch die Vakuumierung der Brunnen konnte etwa die doppelte Wassermenge gefördert werden. Bild 7 zeigt die Druckentspannung infolge der Vakuum-KleinfILTERBRUNNEN in einem Messquerschnitt in der Rheingletschermoräne mit wenig Feinanteilen.

Die Porenwasserdruckmessungen und die Beobachtungen während des Vortriebs zeigten, dass eine vollständige Entwässerung des Baugrundes nicht möglich war. Einerseits können durch die Brunnen nicht alle wasserführenden Schichten erfasst werden und andererseits ist die Reichweite der Entwässerung in Schichten mit geringer Durchlässigkeit beschränkt.

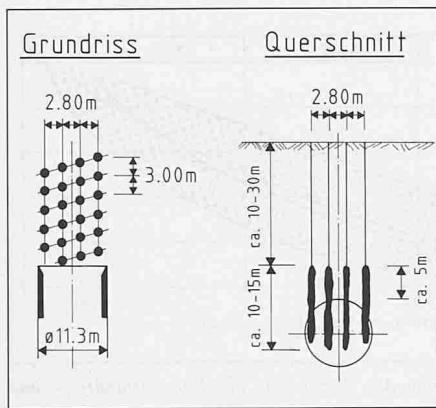
Bild 8. Jetraster

sanierung das Jetverfahren zur Anwendung. Nach dem erfolgreichen Einsatz wurde der Baugrund auf die restliche Tunnelbaustrecke der Nordröhre und in den kritischen Zonen der Südröhre vorgängig mit dem Jetverfahren verbessert. Die Anordnung des Jetpfahlrasters ist in Bild 8 dargestellt.

Dieser Raster von  $3,00 \times 2,80$  m wurde aufgrund der Erfahrung bei der Nordröhre festgelegt und genügte auf grossen Strecken. Im Bereich Annaberg wurde eine praktisch kohäsionslose Zone angetroffen, in der sich das Material zwischen den Pfählen siloartig entleerte. In diesem Bereich wurden nachträglich zusätzliche Jetpfähle angeordnet, so dass der Abstand der Pfähle auf rd. 2 m verringert wurde, bzw. bei einem Jetpfahldurchmesser von rd. 1 m betrug der Abstand zwischen den Pfählen des nichtverfestigten Materials nur noch rd. 1 m. Mit diesem Jetpfahlraster wurde danach die schwierige Zone ohne Niederbrüche durchfahren.

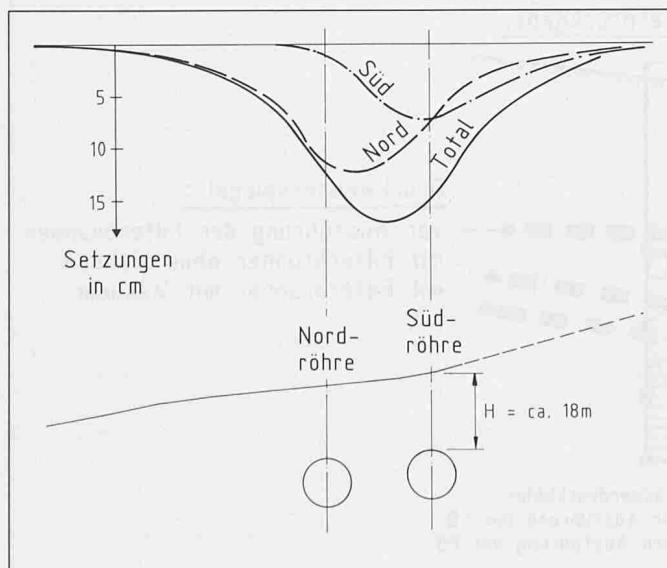
Bild 9. Messquerschnitt mit den geringsten Setzungen

Die gemessenen Setzungen ausserhalb des Einflussbereiches der Tagbrüche variierten, je nach Überlagerungshöhe und Materialeigenschaften bzw. Standfestigkeit der Brust zwischen 6 und 30 cm. In Bild 9 ist der Messquerschnitt mit den geringsten Setzungen dargestellt. Die Überlagerungshöhe beträgt in diesem Messquerschnitt rd. 18 m und der Vortrieb erfolgte in einer bindigen Moräne mit 10 bis 15% Tonanteil. In diesem Bereich mussten keine zusätzlichen Baugrundverbesserungen angeordnet werden und die Standfestigkeit der Brust ermöglichte einen Vortrieb ohne Bruststützung.

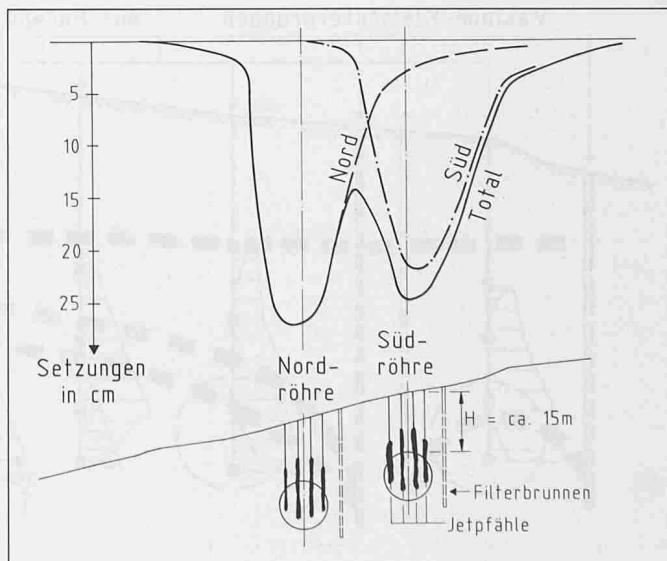
Bild 10. Messquerschnitt mit den grössten Setzungen

wurden Vakuum-Kleinfilterbrunnen und Jetpfähle durchgeführt. Die maximalen Setzungen betrugen rd. 27 cm und die Setzungsmuldenform besteht aus zwei Mulden mit dem jeweiligen Maximum über der Tunnelröhre.

Der Messquerschnitt mit den grössten Setzungen ist in Bild 10 dargestellt. Die Überlagerungshöhe beträgt rd. 15 m, und der Vortrieb erfolgte in einer Moräne mit wenig Feinanteilen (Tonanteil 5%). Als Baugrundverbesserung

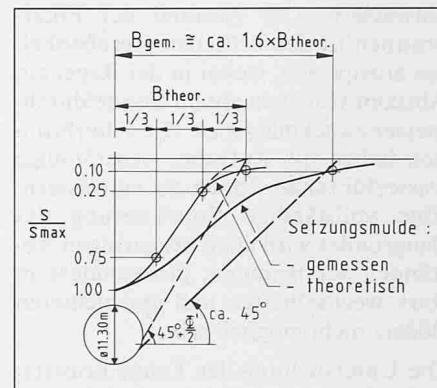
Bild 11. Form der Setzungsmulde

Die mittlere Setzungsmuldenform sämtlicher Messquerschnitte ist in Bild 11 dargestellt. Bei den bekannten Berechnungsverfahren und Theorien wird die Breite der Setzungsmulde durch die Grenzlinien unter der Neigung von  $45^\circ + \phi'/2$  bestimmt. Beim Tunnel Quarten wurden dagegen wesentlich breitere Setzungsmulden gemessen. Die Neigung der Setzungsmulden-Grenzlinie kann bei rd. 10% von  $s_{smax}$  mit etwa  $45^\circ$  angegeben werden.

Die Abweichung von Theorie und Messung kann beim Tunnel Quarten durch die weitreichende Entspannung des Hohlraumes erklärt werden. Die Entspannung des Gebirges um den Hohlraum ist abhängig von den Primärspannungen und vom Ausbauwiderstand bzw. von den zugelassenen Verformungen des Hohlraumes. Beim Tunnel Quarten müssen beide Faktoren bezüglich der Entspannung als ungünstig bezeichnet werden.

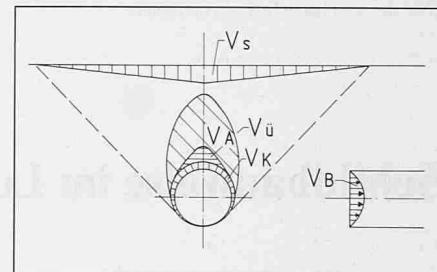
Bild 12. Setzungsbeeinflussende Faktoren

Der Anteil der einzelnen Faktoren kann, wie in Bild 12 dargestellt, näherungsweise über eine volumetrische Be- trachtung abgeschätzt werden.

Volumenbilanz:

$$V_s + V_A = V_K + V_B + V_{ü}, \text{ wobei}$$

$V_s$  = Volumen aus gemessener Setzungsmulde

$V_A$  = Volumen aus Auflockerung (Abschätzung aufgrund von Gleitmikrometermessungen)

$V_K$  = Volumen aus unverfüllt bleibendem Ringraum Schild/Tübbing (theoretisches Ringraumvolumen abzüglich des verfüllten Volumens)

$V_B$  = Volumen aus Entspannungsdeformation der Brust (Abschätzung aufgrund von horizontalen Deformationsmessungen)

$V_{ü}$  = Volumen aus Überprofil (aus der Volumenbilanz zu bestimmen)

- Gemessene maximale Setzungen rd. 15 cm (6-27 cm), bei Überlagerungshöhen von rd. 25 m (15-35 m).
- Theoretischer Setzungsanteil infolge Auflockerung rd. 4 cm (2-6 cm) (rechnerischer Anteil der Setzung).
- Anteil der konstruktiv bedingten Setzungen aus dem unverfüllt bleibenden Anteil des Ringraumes Schild/Tübbing rd. 6 cm (4-10 cm).
- Anteil infolge Entspannungsdeformationen der Brust rd. 3 cm (2-4 cm).
- Anteil infolge Überprofil im Firstbereich rd. 10 cm (1-20 cm).

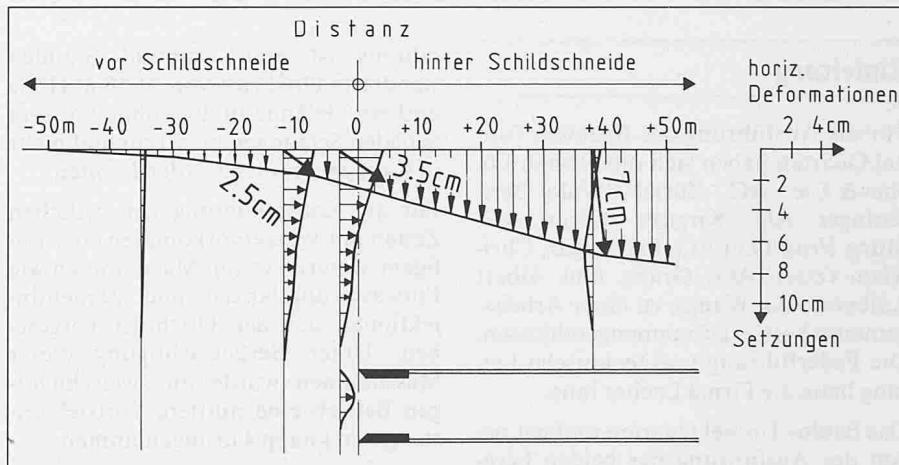
Bild 13. Deformationen in Vortriebsrichtung

In Bild 13 sind die horizontalen Deformationen und die Setzungsmessungen mit den Verschiebungsvektoren OK

Terrain in Vortriebsrichtung dargestellt. In diesem Messquerschnitt wurden als Baugrundverbesserung Vakuum-Filterbrunnen und Jetpfähle ausgeführt.

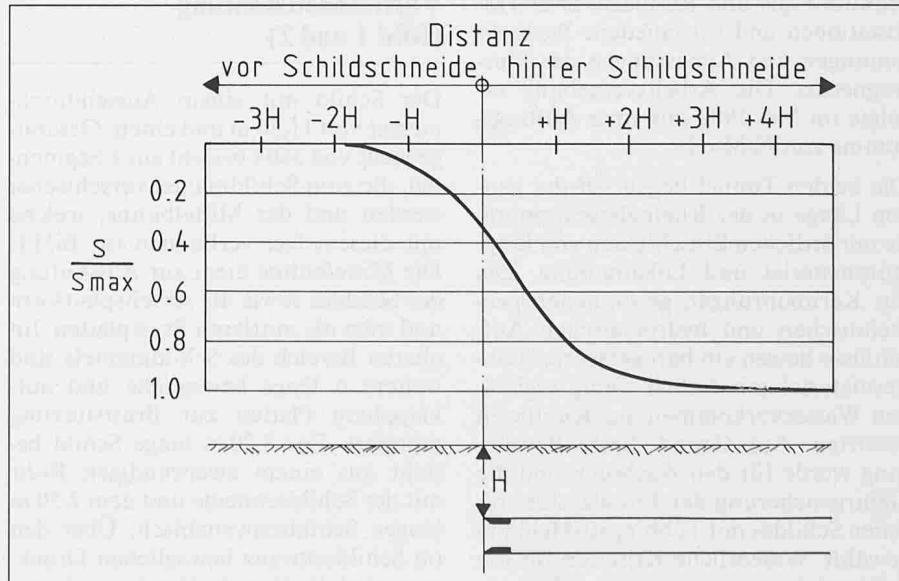
Bild 14. Setzungsverlauf in Vortriebsrichtung  $s/s_{max}$

Das Bild 14 stellt den mittleren Setzungsverlauf von 6 Messquerschnitten (für jeweils eine Röhre) in Tunnel-längsrichtung dar. Die Setzungen beginnen in einer Entfernung von rd.  $2 \times$  Überlagerungshöhe  $H$  vor der Schild-schneide. Über der Schildschneide beträgt der Setzungsanteil rd.  $\frac{1}{3}$  des maximalen Setzungsmasses. Die maximalen Setzungen wurden in einem Abstand von etwa 3 bis  $4 \times H$  hinter der Schild-schneide gemessen. Danach konnten nur noch geringe Konsolidationsbewe-gungen gemessen werden.
