Artikel: Der Wiederaufbau der Nikolaikirche in Berlin
Autor: Wieja, Klaus
DOI: <https://doi.org/10.5169/seals-85660>

Der Wiederaufbau der Nikolaikirche in Berlin

VON KLAUS WIEJA
BERLIN

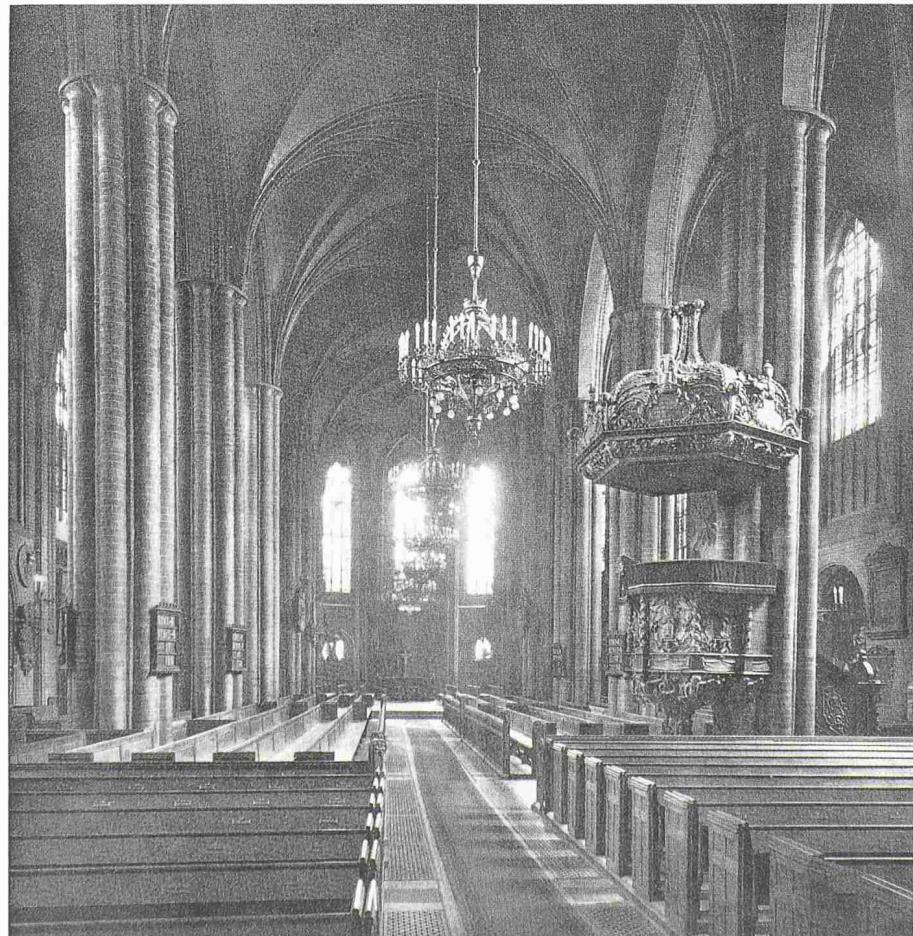
Die Nikolaikirche vor der Zerstörung, Hauptschiff

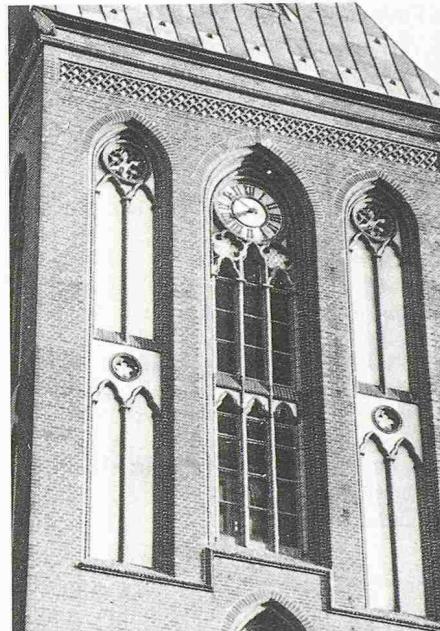
Restaurierte Nordfassade der neogotischen Turmgeschosse im Reichsformat (Stadtbaudirektor Herrmann Blankenstein, 1876-1878)

Nach 1876 wurde das 600jährige Bauwerk einer grundlegenden Erweiterung unterzogen. Stadtbaudirektor Blankenstein gab dem Westbau neogotische Zwillingstürme anstelle der fragmentarisch empfundenen Eintürmigkeit. Seit 1878 bildeten die beiden Turmspitzen der Nikolaikirche die städtebauliche Dominante des Altberliner Stadtzentrums.

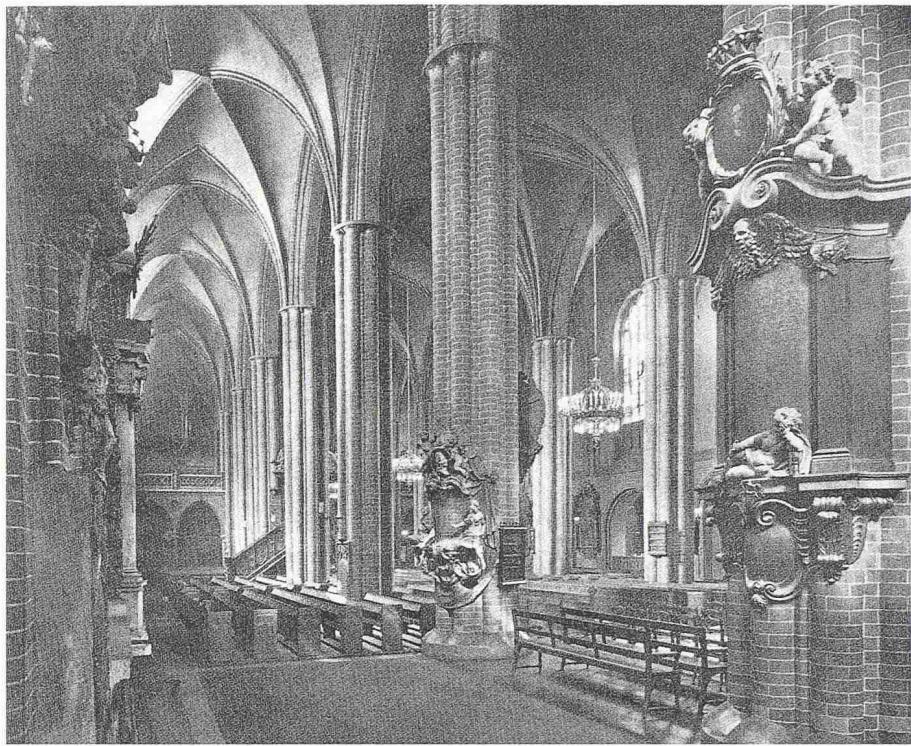
Blick in das linke Schiff

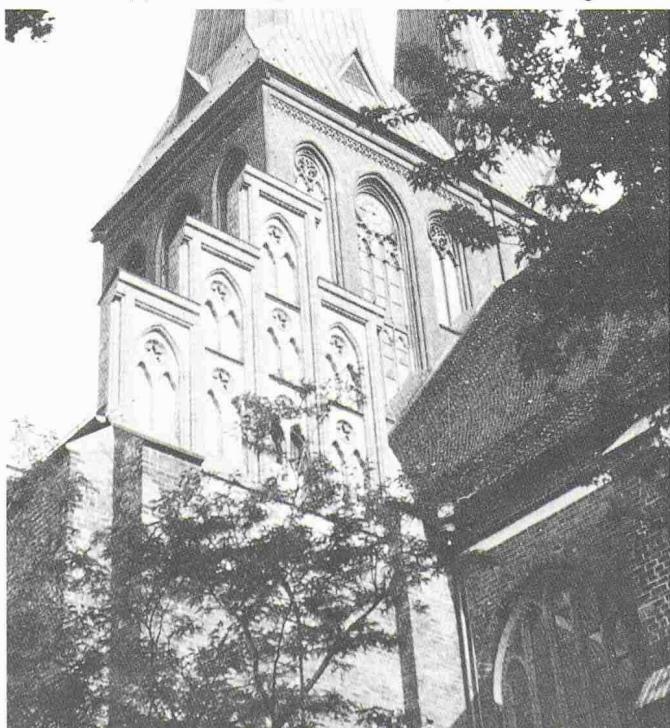
Märkische Backsteinarchitektur in gotisierenden Formen. Südfront der Doppelturmanlage. Liebfrauenkapelle mit Ziergiebel

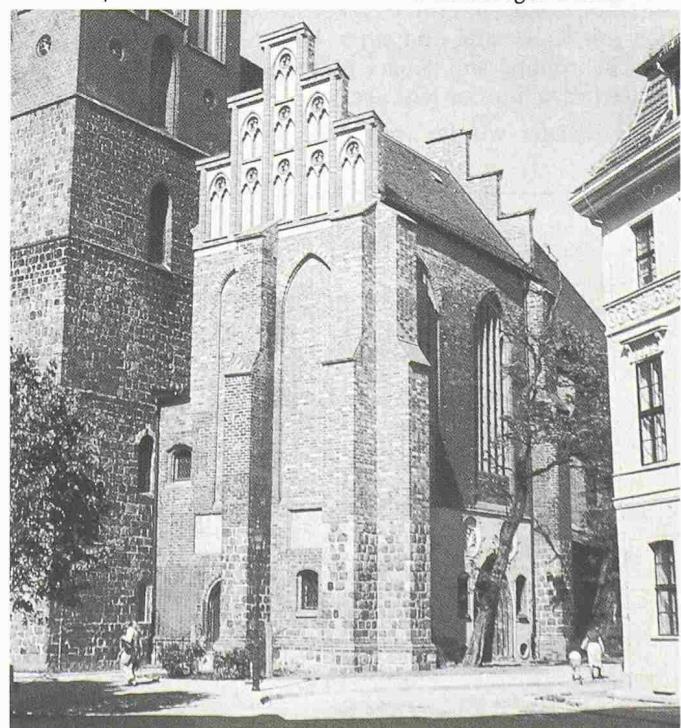
Kapellenanbauten des 15. Jahrhunderts mit Stufengiebeln: Liebfrauenkapelle nach dem Vorbild des Brandenburger Domes

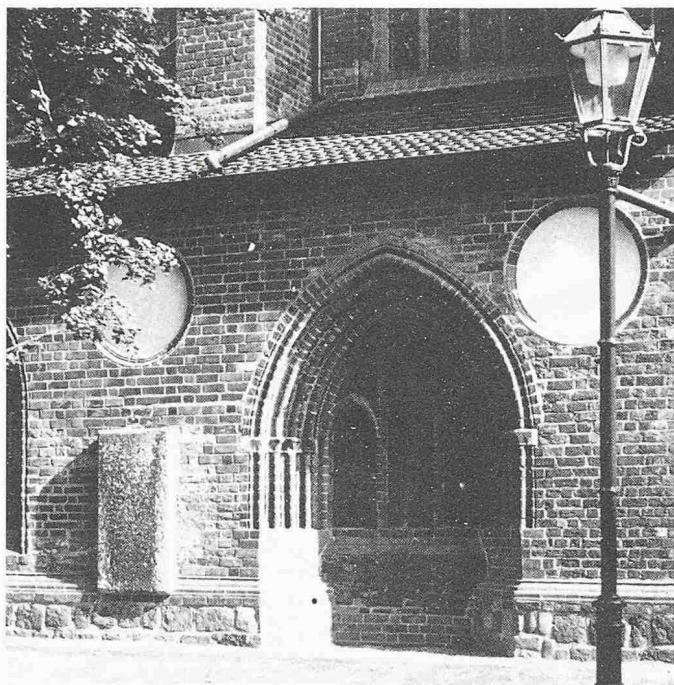
Sogenanntes Brautportal im südlichen Randkapellentrakt mit Birnstäbengewände und Sandsteinkapitell. Das Backsteinmauerwerk wurde im historischen Format und Verband restauriert

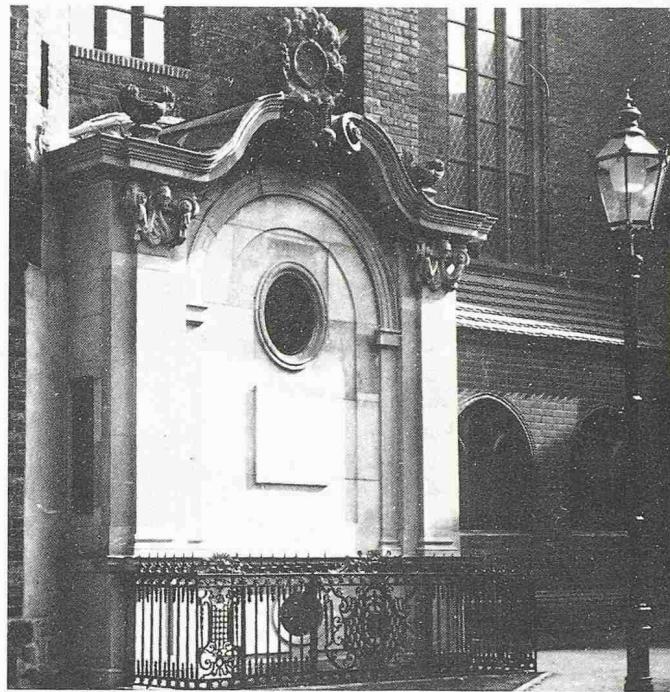
Grabkapelle Schindler in Barockgestalt von 1737 mit reich gestaltetem Ziergitter, Hauptgesims mit Rollwerk und Gesimsaufsätzen

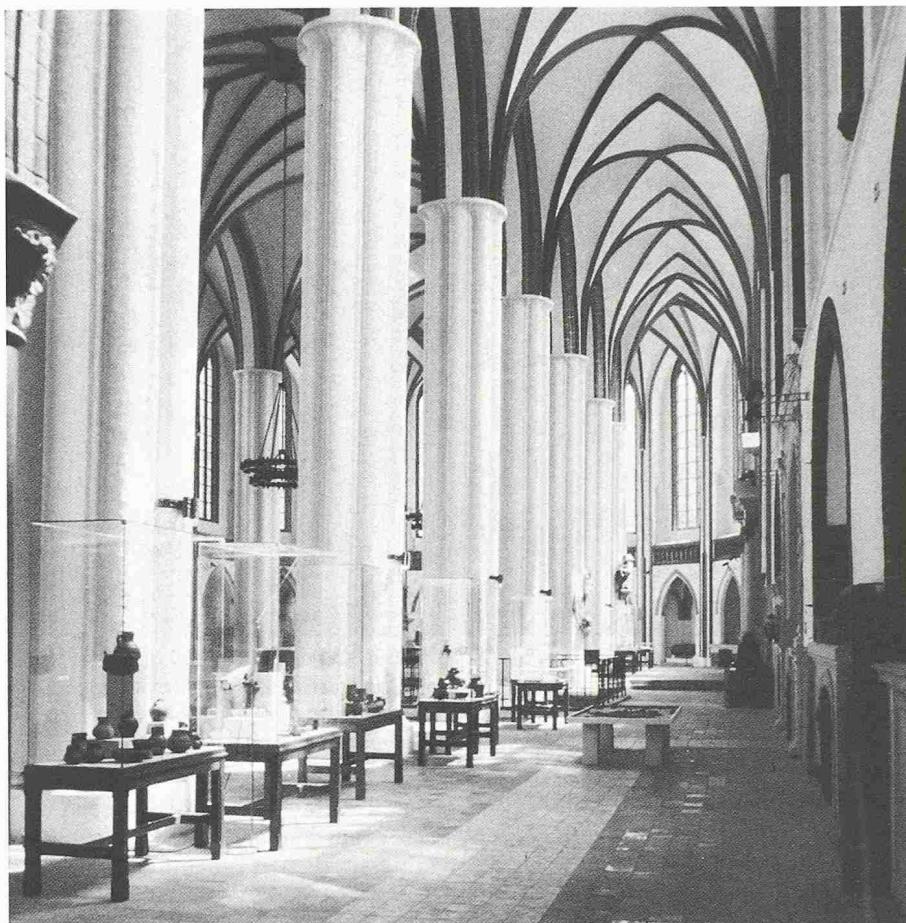
Seitenschiff mit Blick auf den Chor und Kapellenkranz. Im Fußboden ist die romantische Basilika als Vorgängerbau sichtbar gemacht

Im Turmunterbau und im Gründungsbereich der Halle haben sich Reste einer romanischen Pfeilerbasilika erhalten. Ausgrabungen haben die Wand- und Pfeilerfundamente mit genauer Lage des Querschiffes und der halbkreisförmigen Apsiden am Chor und den Querarmen nachgewiesen. Im heutigen Fussboden der Halle ist der Grundriss der romanischen Basilika als Vorläufer der gotischen Hallenkirche durch graue Kunststeinplatten kenntlich gemacht.

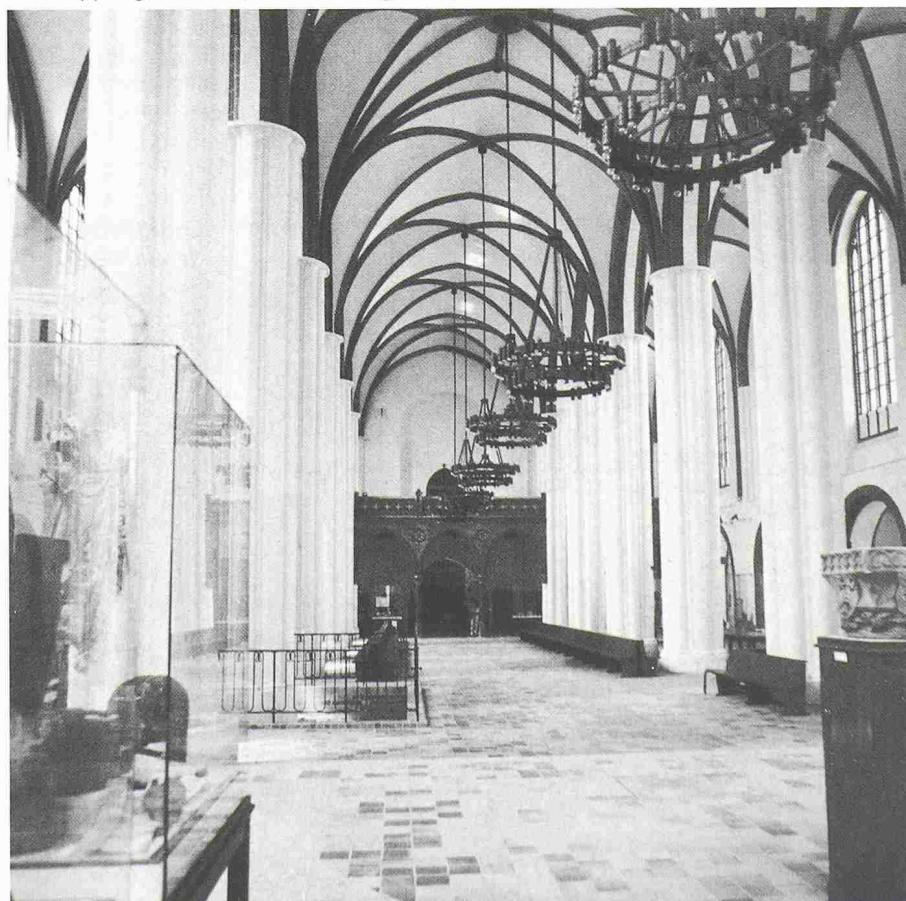
Hauptschiff der Hallenkirche mit Blick auf die neogotische Empore, Bündelpfeiler mit Kreuzrippengewölben (1. Einwölbung 1470)

In einem Zeitraum von nur 10 Monaten wurden 1760 m² Gewölbefläche mit Kreuzrippengewölbe eingewölbt. Die gewölbte dreischiffige Halle besteht aus 7 Jochen mit einem polygonalen Umgangsschor. Zwei Pfeilerreihen gliedern den Grundriss in ein Hauptschiff mit querliegenden rechteckigen Gewölbefeldern 8,80 × 6,40 m und zwei Seitenschiffe mit solchen von 5,80 m × 6,40 m Grösse.

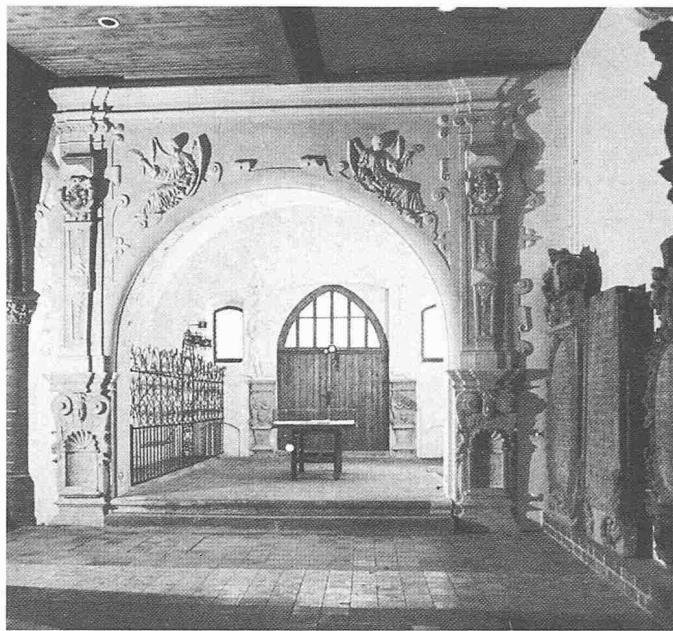
Bogenrahmung der Kapelle Kötteritz in Formen des späten Manierismus. Die Stuckverkleidung des Rippengewölbes durch Rollwerk aus der Entstehungszeit 1616 wurde unter Verzicht der figürlichen Darstellungen in den Kappenflächen erneuert

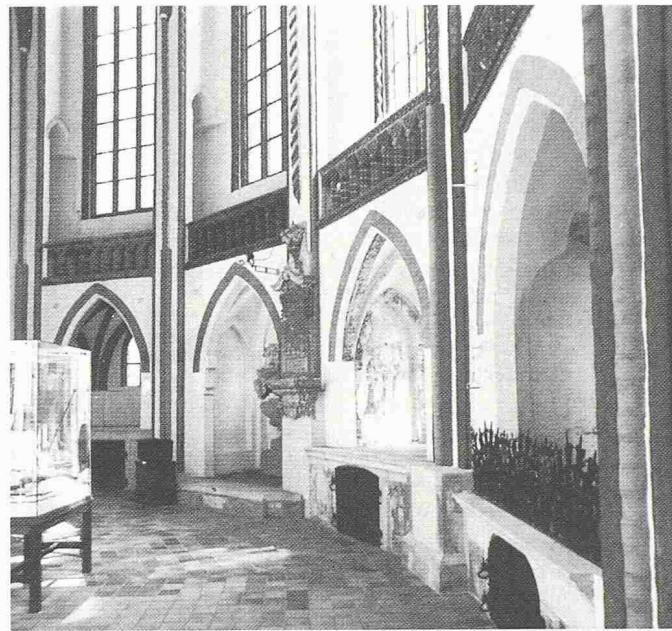
Randkapellen des Hallenumgangschores mit pfeilerartiger Hochwandgliederung der Chorwände, Strebepfeiler von Laufgang durchbrochen, Kapellen durch Bogenöffnung voll zur Halle geöffnet, reichgestaltete Schauwände

Die Aussenwände sind über den Kapellen durch Fenster und einen Laufweg, der die Strebepfeiler durchbricht, gegliedert. Demgegenüber öffnen sich im Mittelschiff raumhohe Arkaden zu den Seitenschiffen. Der hohe Grad einer durchlichteten Aussenwandkonstruktion auf Pfeilern, Bögen und Nischen im Innenraum steht im Gegensatz zur massiven Aussengestalt der Kirche.

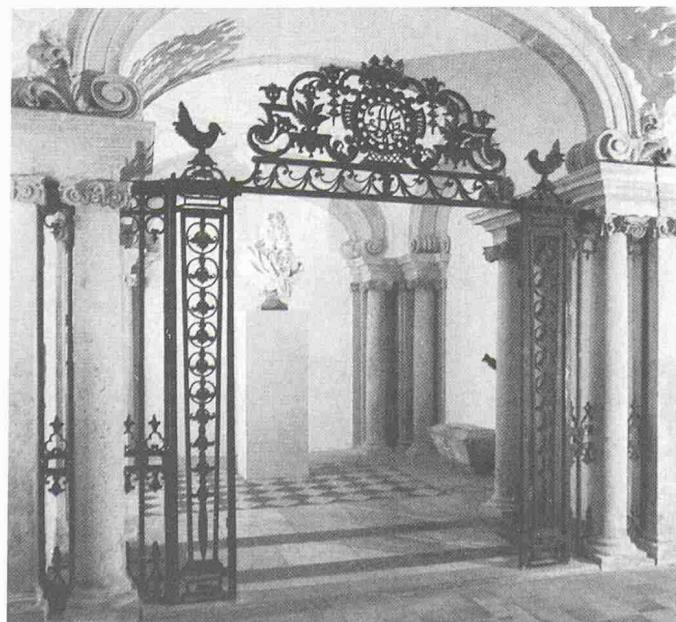
Grabmal des Ministers Kraut (1725), prunkvolles Werk des Barock (Johann Georg Glume d. Ä.) im Turmerdgeschoss

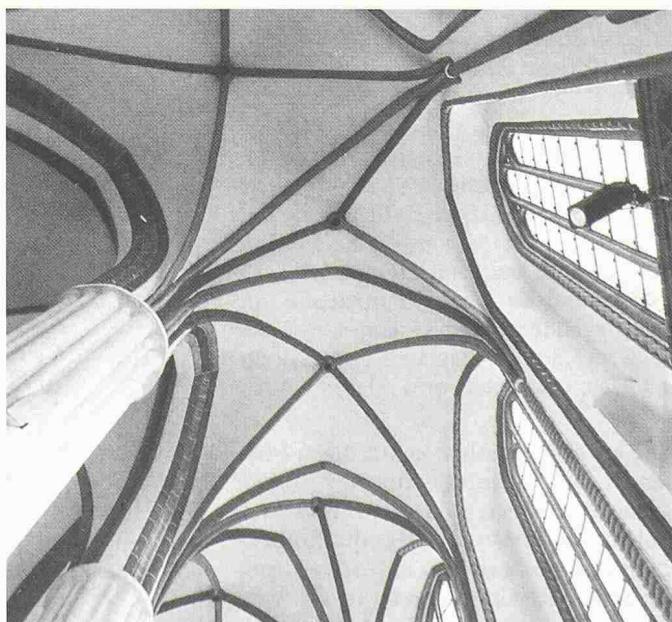
Chorgewölbe im Umgangschor mit dreistrahligem Kreuzrippengewölbefeldern, Farbwechsel im Bogenscheitel

Die etwa 10 m hohen achteckigen Pfeiler tragen Kämpferplatten mit aufgesetzten profilierten Arkaden. Im Chor umgang wechseln als Folge des Binnenpolygons quadratische mit dreieckigen Feldern. Der Chor umgang ist der baukünstlerisch und architekturgeschicht-
