Artikel: Provisorische Umfahrungsstrasse beim Bergrutsch Giswil
Autor: Dillier, Urs
DOI: <https://doi.org/10.5169/seals-85751>

Provisorische Umfahrungsstrasse beim Bergrutsch Giswil

von URS DILLIER,
SARNE

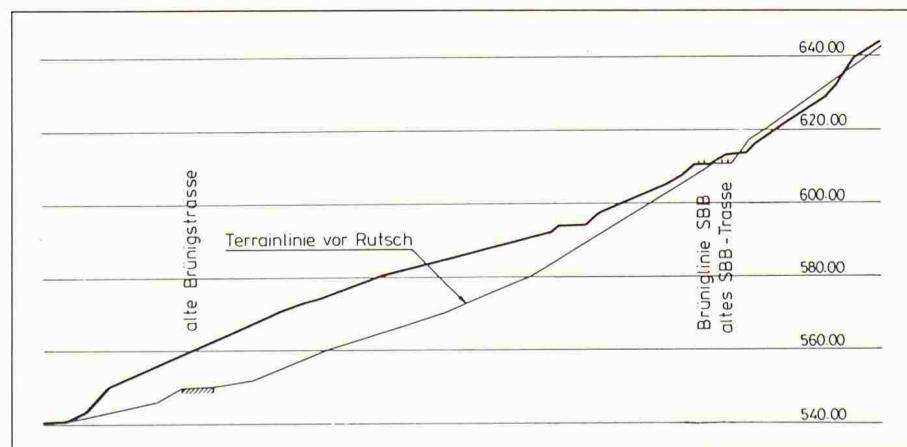
Bild 1. Profil durch die Rutschmasse im Bereich zwischen SBB und Brünigstrasse

Erste Stabilitätsüberlegungen schlossen eine Wiederherstellung der Brünigstrasse am alten Ort aus. Diese war 10 bis 15 m hoch mit Schuttmassen, riesigen Blöcken und Holz überdeckt.

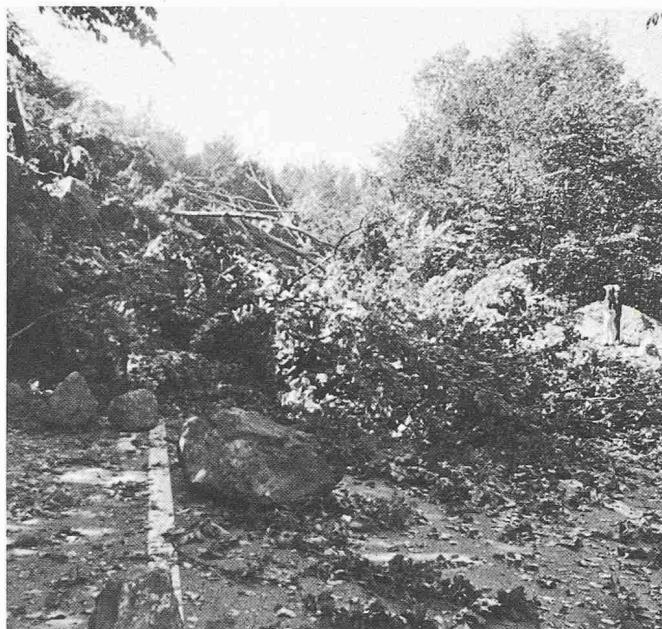
Bild 2. Verschüttete Brünigstrasse von unten gesehen

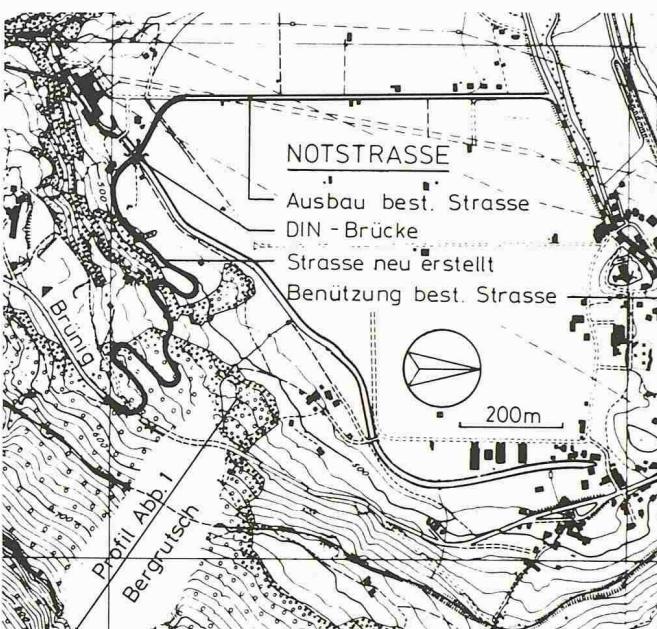
Bild 3. Übersichtsplan der Notstrasse

ge auf der sogenannten Panoramastrasse (Strasse Giswil-Sörenberg), anschliessend wurde eine 3 m breite Erschliessungsstrasse auf 700 m Länge zum Ausbau vorgesehen, und schliesslich folgt ein rund 1 km langes, in steilem Gelände neu zu trassierendes Strassenstück. Innerhalb dieses Abschnittes ist der knapp 20 m breite Unterwasserkanal des Kraftwerkes Giswil zu überqueren und eine Höhendifferenz von rund 80 m zu überwinden. Aufgrund einer sofort erstellten Vorstudie und nachdem mit den betroffenen Grund-eigentümern ein Gespräch über die vorübergehende Inanspruchnahme des Bodens geführt worden war, beschloss der Regierungsrat am 12. September, 15.00 Uhr, diese Strasse zu bauen. Parallel zur Projektierung begann nun sofort die Bauausführung.

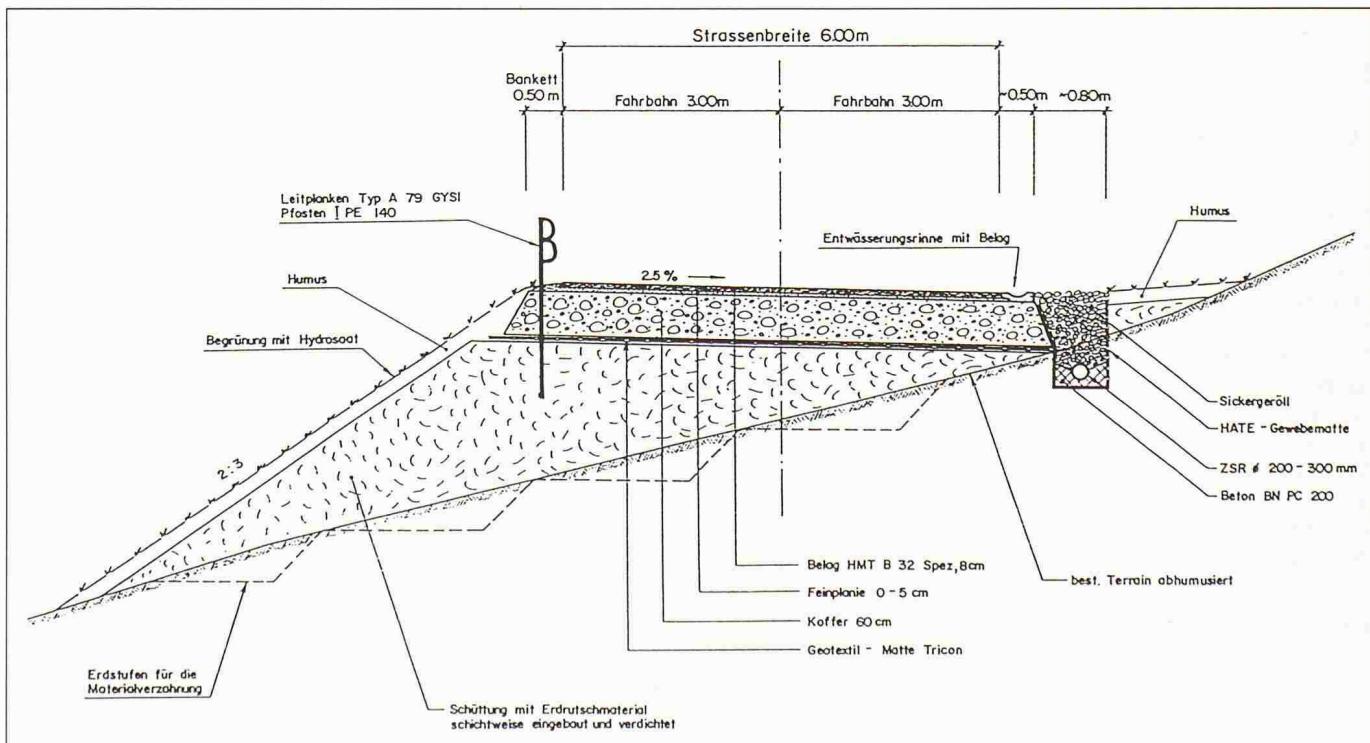
Bild 4. Normalprofil Typ Berg

Der Untergrund in der Ebene besteht aus einem ehemaligen See- und Sumpfgebiet, welches drainiert worden ist. Entsprechend ist der Grundwasserspiegel sehr hoch und der sehr feinkörnige Boden weist eine geringe Tragfähigkeit auf. Der gewählte Aufbau besteht aus einem direkt auf die Grasnarbe aufgelegten Geotextil, einer 60 cm starken Kies-Sand-Schicht sowie aus 8 cm HMT B 32 Spezial. Auf der Bergstrecke mussten zusätzlich Dämme aus grösstenteils Bergrutschmaterial von bis zu 9 m Mächtigkeit geschüttet werden. Die Schüttkubatur betrug rund 35 000 m³.

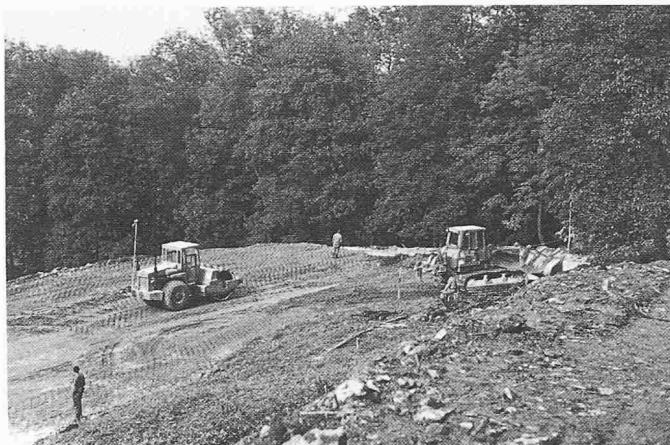
Bild 5. Schüttarbeiten in einer Wendeplatte

Ein Hauptaugenmerk musste auf eine genügende Verdichtung der zum Teil massiven Schüttungen gelegt werden. Hier stellte sich immer wieder das Problem, genügend geeignete und auch einsatzbereite Vibrowalzen auf dem Platz zu haben. Da teilweise relativ nas ses Schüttmaterial aus einem Bachdelta verwendet werden musste, wurde in gewissen Bereichen mit einer Kalkstabilisierung gearbeitet. Als Fundations schicht wurden rund 10 000 m³ gebro chener Kies-Sand aus einem nahegelegenen Wildbach verwendet.

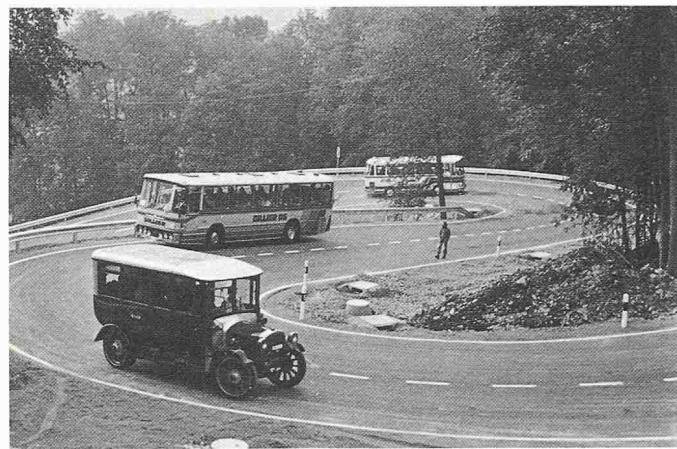
Bild 6. Fertiggestellte Notstrasse anlässlich der Verkehrsübergabe

Die nun eineinhalbjährigen Erfahrun gen mit dieser Umfahrungsstrasse sind in Anbetracht der nur 18tägigen Pla nungs- und Bauzeit sehr gut. Es zeigten sich trotz der Probleme mit der Ver dichtung nur an einer Stelle Setzungen mit kleinen Belagsrissen. Auch die an
