**Artikel:** Neubau der Bahnlinie durch das Rutschgebiet  
**Autor:** Steffen, Anton F.  
**DOI:** <https://doi.org/10.5169/seals-85752>

## Neubau der Bahnlinie durch das Rutschgebiet

**VON ANTON F. STEFFEN,  
LUZERN**

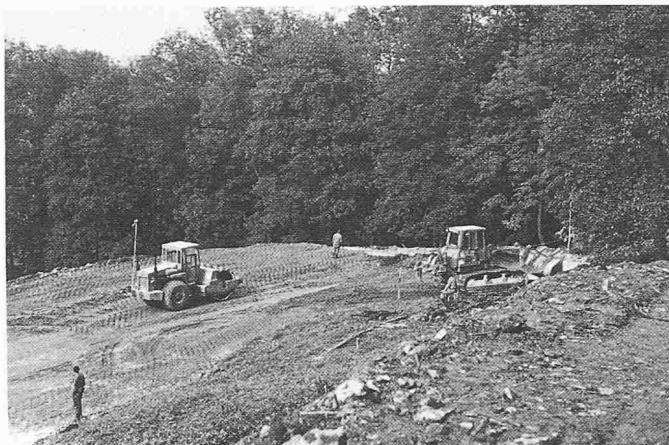
Bild 5. Schüttarbeiten in einer Wendeplatte

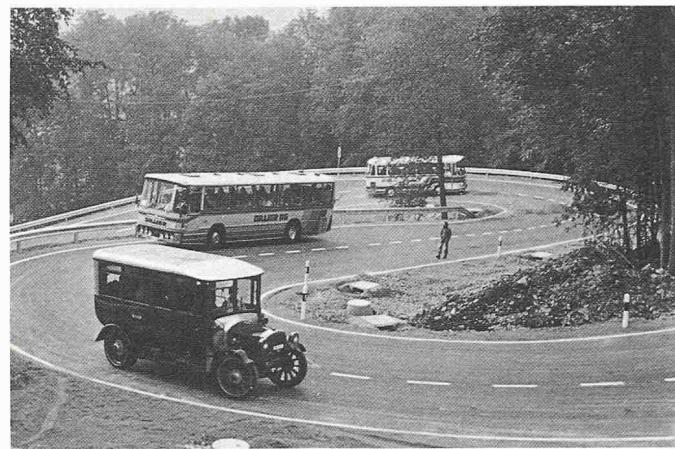
Bild 6. Fertiggestellte Notstrasse anlässlich der Verkehrsübergabe

Die letzten vier Tage wurden für den Belagseinbau sowie weitere Fertigstel lungssarbeiten wie Sickerleitungen, Be grünung, Anpassungen, Leitplanken, Signalisation und Markierung verwen det. Am 30. September, um 17.30 Uhr, konnte der Baudirektor anlässlich einer schlichten Feier die Notstrasse dem Verkehr übergeben. Gleichzeitig nah men auch die SBB ihren fahrplanmässi gen Betrieb wieder auf, wobei zwischen Giswil und Kaiserstuhl auf den Auto bus umgestiegen werden musste.

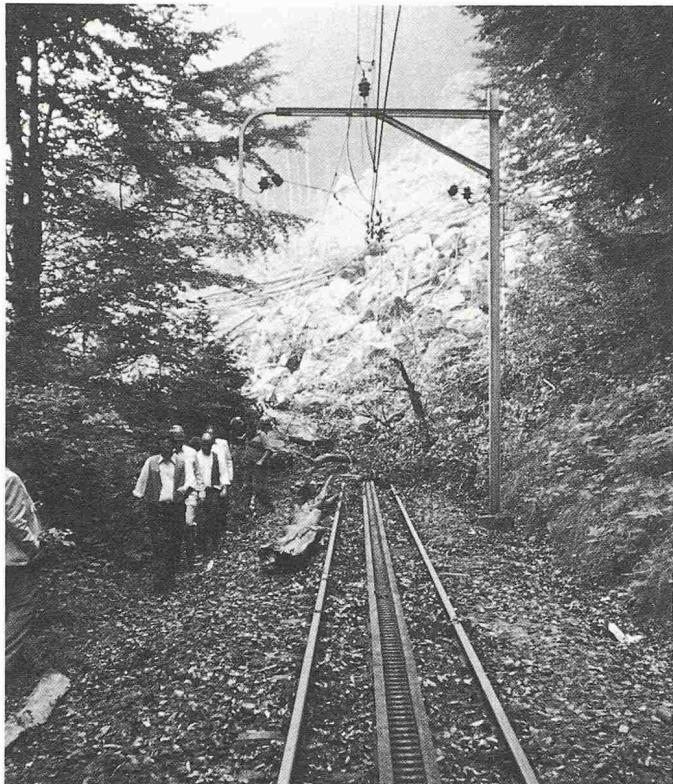
Bild 1. Die zerstörte Brüniglinie

**Wer sich in den Regentagen Mitte September in das Chaos von Felsbrocken, Bäumen, Resten von Schienen und Fahrleitungen begab, hätte es nicht gewagt, eine Prognose für den Wiederaufbau der unterbrochenen Brüniglinie zu stellen. Man stand da, fast wie der Esel am Berg (Bild 1).**

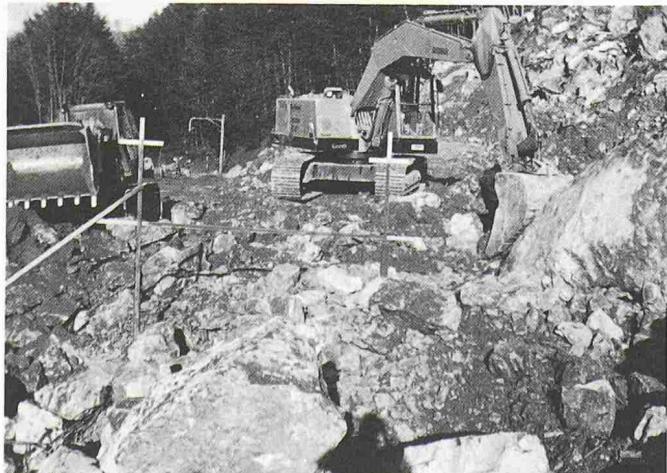
Bild 4. Erstellen des Rohplanums

Das Rohplanum für die Bahn wurde auf einer Breite von 10-12 Metern ausgelegt (Bild 3 + 4). So konnte genügend Raum geschaffen werden für allfällige seitliche Gleiskorrekturen und es blieb

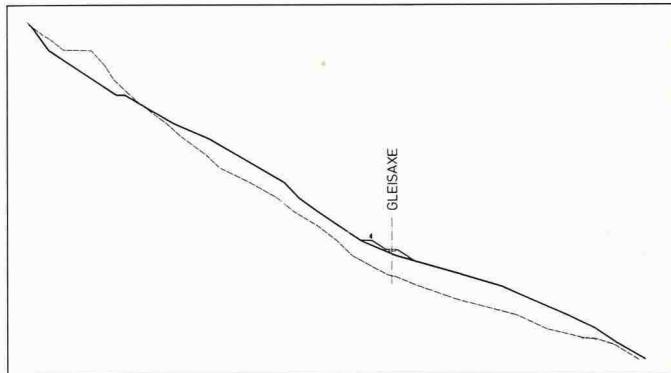
Bild 5. Die betriebsbereite Brünigstrecke im Rutschhang

Nach Fertigstellung des Rohplanums wurden die Arbeiten für das Schotterbett, die Geleise und die Fahrleitung unmittelbar aufgenommen, so dass die Bahnlinie Mitte Dezember (Bild 5) betriebsbereit war. Nach einer gründli-

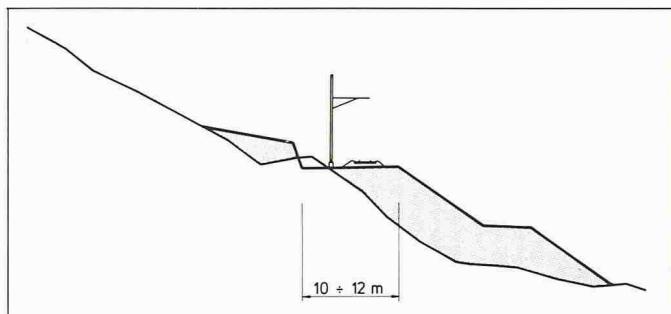
Bild 2. Die Projektidee: Trassierung im Rutschhang ohne Beeinflussung der Gesamtstabilität

nichts im Wege. Unsere Projektidee be stand darin, ein Trassee zu bilden, welches die Gesamtstabilität nicht tangierte, für den Rutschhang aber blos eine kosmetische Veränderung darstellte (Bild 2). Als weitere Randbedingungen galten:

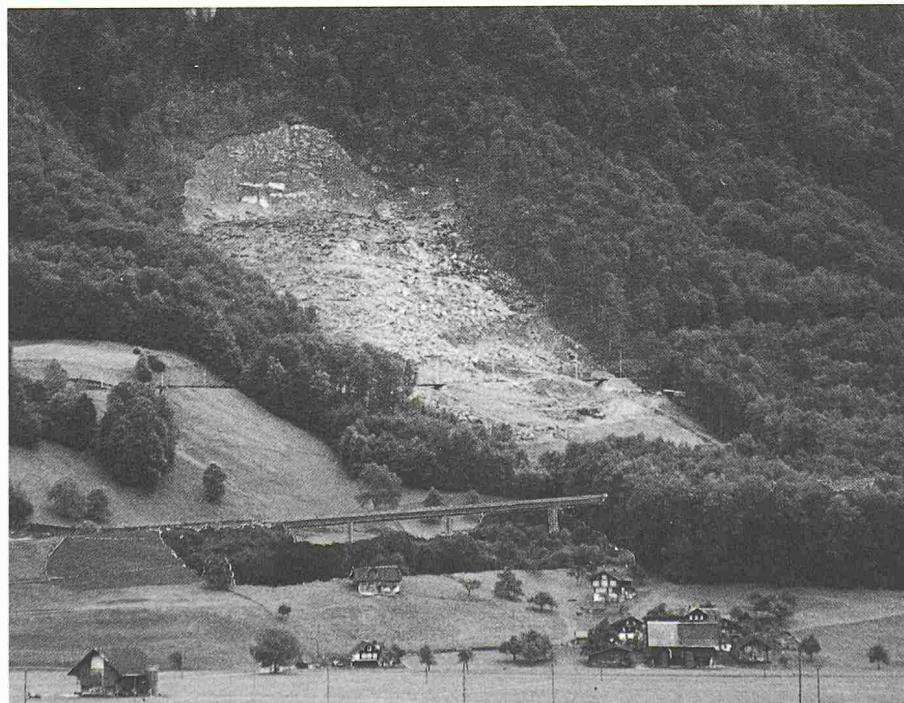
Bild 1. Gesamtansicht: N8 Querung Bergrutsch Giswil mit Brücke Buechholz (Foto-montage) gemäss Auflageprojekt

Das Projekt der Querung des Bergrutschs Giswil (Bild 1) orientiert sich an den Empfehlungen der Behördendelen- gationen im N8-Variantenvergleich Brienzwiler-Ewil, welche vom Bundesamt für Strassenbau und vom Regie-
