# Ausführungstechnologische Belange

Zeitschrift: **Schweizer Ingenieur und Architekt**

Band (Jahr): **106 (1988)**

## Ausführungstechnische Belange

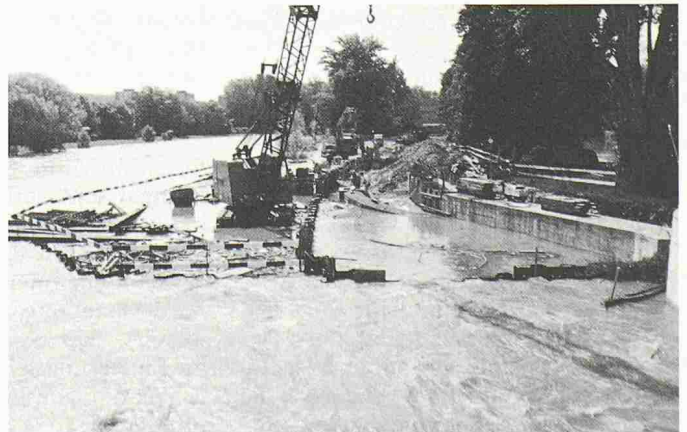
Bild 4. Überflutung vom Juni 1986. Blick vom Höneggerwehr limmataabwärts

In der Nacht vom 2. auf den 3. Juni 1986 wurde die Baustelle durch ein Limmathochwasser überflutet. Der Limmatwasserspiegel überstieg die Oberkante der Spundwände beim Anschluss Höggerwehr. Das Wasser überflutete die Decke des Zulaufkanals und drang durch offene Deckenausparungen in den Zulaufkanal ein und gelangte von dort in die Baugrube des Regenbeckens.

Das aufgetretene Hochwasser wurde vom Amt für Gewässerschutz als etwa 5jähriges Hochwasser eingestuft, was einer Durchflussmenge von rund 420 m<sup>3</sup> entspricht. Dass dennoch eine Überflutung auftreten konnte, lag an der falschen Voraussage des Limmatwasserspiegels unterhalb des Höggerwehrs. Diese Voraussage stützte sich nur auf theoretische Berechnungen mit unsicheren Annahmen ab, da seit dem Bau des neuen Höggerwehrs kein vergleichbares Hochwasser vorgekommen war. Während des Hochwassers und der Überflutung bestand zu keinem Zeitpunkt eine Gefährdung für Personen sowie für den Baugrubenabschluss. Der Schaden begrenzte sich auf eine Verzögerung von rund einer Woche sowie die Reinigung der verschmutzten Bauteile.

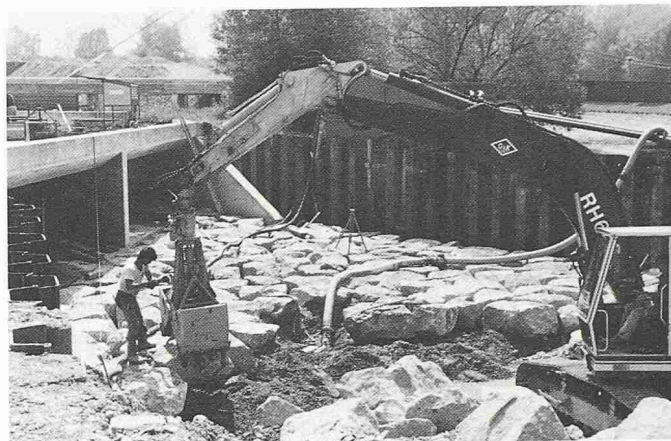
Bild 6. Ablaufkanal: Auslauf in die Limmat

Der Ablaufkanal führt vom Regenbecken zur Limmat. Er weist eine Länge von rund 50 m und einen Gesamtquerschnitt von 2,10 × 12 m auf. Die Ausführung dieses Objekts erfolgte in 6 Monaten, nämlich vom Januar bis Juni 1987. Die 3 m tiefe Baugrube wurde mit ungespriessten Spundwänden abgeschlossen. Im Bereich der Abspannpoller der Hängebrücke musste mit kürzeren Bohlen die Polleranker überfahren werden. Während der Rammarbeiten wurden die Spannkkräfte dieser Anker laufend überwacht, wobei kein Kraftabfall festzustellen war. Sämtliche Arbeiten für den Ablaufkanal konnten reibungslos gemäss Bauprogramm abgewickelt werden.

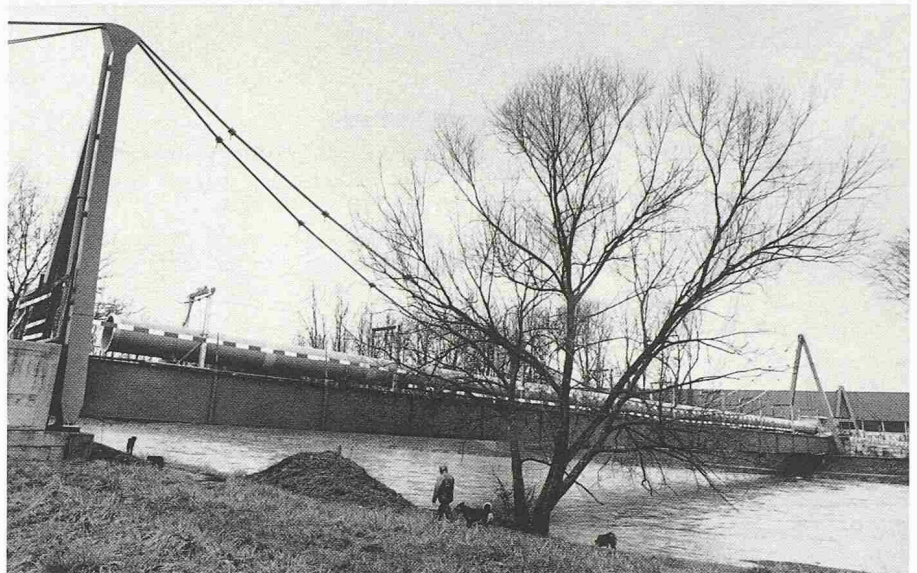
Bild 7. Rohrleitungsbrücke

Die Tragkonstruktion der Rohrleitungsbrücke besteht im wesentlichen aus zwei auf Pfählen gegründeten Widerlagern, den 80 m langen Längsträgern aus Stahl samt Querträger und Windverbände sowie den zwei Stahlseilen mit den entsprechenden Pylonen und Abspannpollern. Die Stahlträger sind auf dem Widerlager Werdhölzli fest und auf der Seite Werdinsel beweglich gelagert.
