Zeitschrift:	Schweizer Ingenieur und Architekt
Herausgeber:	Verlags-AG der akademischen technischen Vereine
Band:	106 (1988)
Heft:	44
Artikel:	Korrosion an Bewehrungsstählen: Versuche in chloridfreiem und chloridhaltigem Beton ohne und mit kathodischem Schutz
Autor:	Müller, R.O. / Wolter, H.
DOI:	https://doi.org/10.5169/seals-85837

Korrosion an Bewehrungsstählen

Versuche in chloridfreiem und chloridhaltigem Beton ohne und mit kathodischem Schutz

VON R. O. MÜLLER,
ZÜRICH UND
H. WOLTER,
WILDEGG

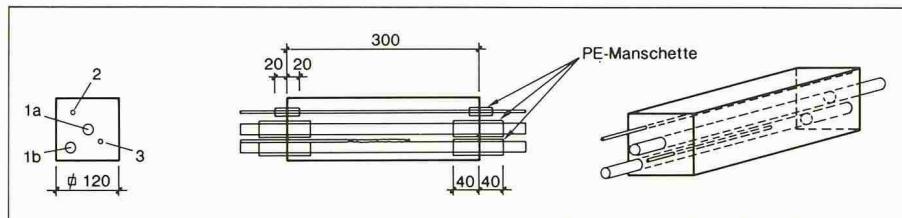
Bild 2. Probekörper mit Elektrodenanordnung; 1a, 1b: Betonbewehrung, \varnothing 20 mm, sandgestrahlt; 2: Anode; 3: Ag/AgCl-Referenz-Elektrode

Für diese Untersuchungsreihe wurden total sechs Betonprismen ($PC = 300 \text{ kg/m}^3$, $d_{\max} = 16 \text{ mm}$, $W/Z = 0,50$) mit den Abmessungen von $12 \text{ cm} \times 12 \text{ cm} \times 36 \text{ cm}$ hergestellt, wovon drei mit 2% Chlorid (bezogen auf Zement) versetzt und drei chloridfrei waren. Die genaue Anordnung der Komponenten sowie des Messschemas für die elektrischen Größen sind aus den Bildern 2 und 3 ersichtlich. Die in jedes Prisma einbetonierten Bewehrungsstäbe hatten einen Durchmesser von 20 mm und wurden vor dem Einbringen oberflächlich auf die Güte Sa 3.0 sandgestrahlt. Zur Abnahme der elektrischen Größen waren sie stirnseitig mit 4-mm-Bohrungen von 20 mm Tiefe versehen.

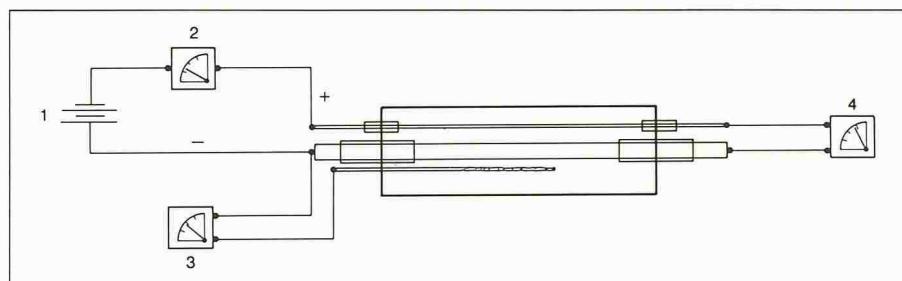
Bild 3. Elektrische Schaltung; 1: Stromquelle, max. 6,4 V = ; 2: mA-Meter für Speisestrommessung; 3: mV-Meter für die Messung des Fe-Potentials; 4: mV-Meter für Speisespannungsmessung

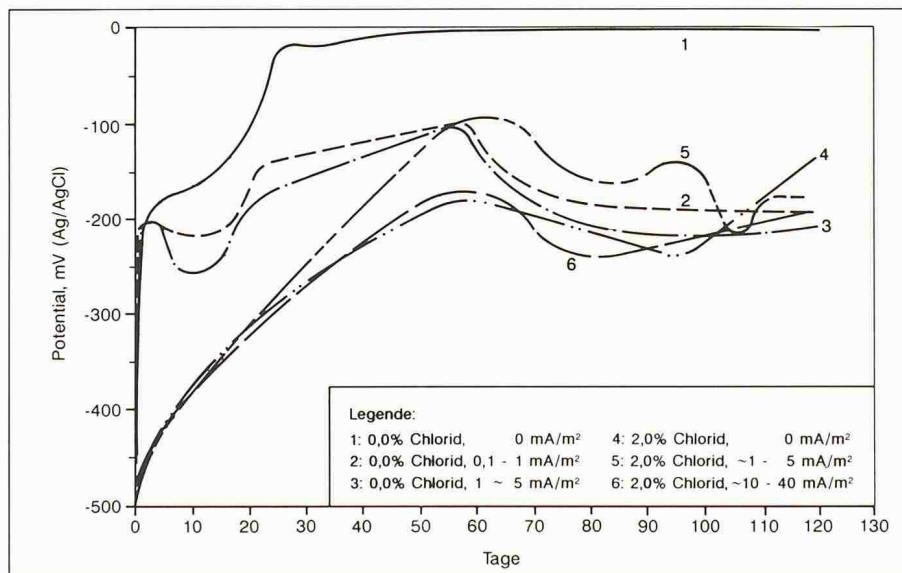
Bild 4. Proben 1-6, Ausschalt-Potential Innenbewehrung

In den Bildern 4 und 5 sind die Ausschaltpotentiale der Innen- und Außenbewehrung gegen die Zeit darge-

stellt. Wie sich hieraus entnehmen lässt, steigen bei den chloridfreien Proben die Potentiale innerhalb des ersten Tages von -450 mV auf -200 mV an (immer gegen Ag/AgCl gemessen). Diese Werte stabilisieren sich bei den kathodisch geschützten Proben (Nr. 2 und 3) in den nächsten 25 Tagen auf -100 mV.

Die erneute Potentialänderung von -100 auf -200 mV ab dem 60. Tag lässt sich durch Erhöhung der Speisespannung erklären, während die zwischenzeitlichen Variationen durch eine vorübergehende Absenkung der Luftfeuchtigkeit und somit durch einen Austrocknungsvorgang mit Veränderung des elektrischen Betonwiderstandes verursacht worden sind. Das Potential der Probe Nr. 1 ohne Fremdstrom stieg dagegen von -400 mV kontinuierlich bis zum 45. Tag auf rund -5 mV an, um anschliessend bis Versuchsende nach 128 Tagen diesen Bereich zu halten.

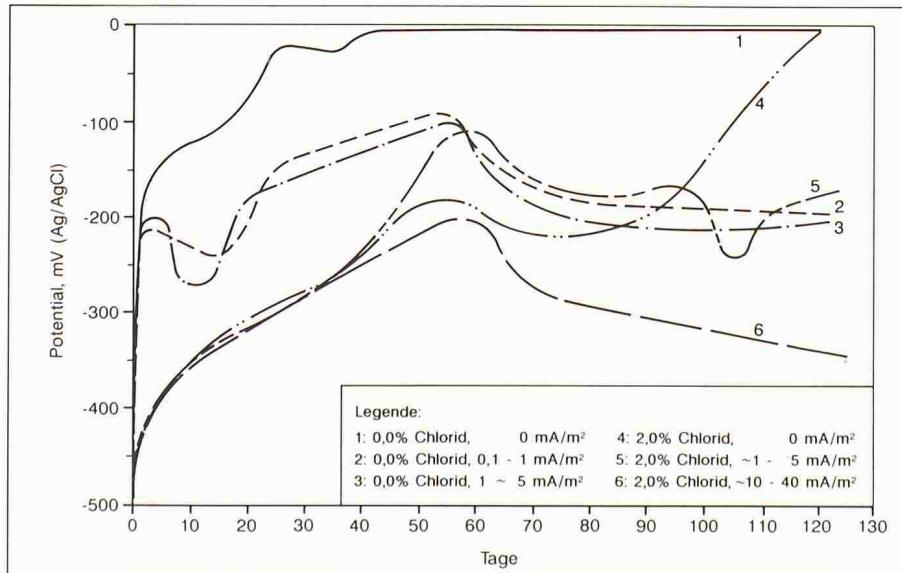
Bild 5. Proben 1-6, Ausschalt-Potential, Außenbewehrung

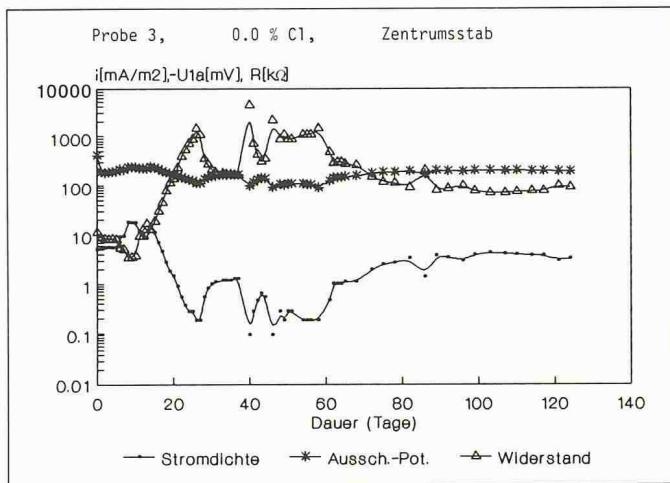
Bild 6. Probe 3, 0,0% Cl, Zentrumsstab
— Stromdichte —*— Aussch.-Pot. —△— Widerstand

In den Bildern 6 und 7 sind in Analogie zu den vorgängigen Ausführungen unter «Potentialverhalten» ergänzend die wichtigsten Kenndaten zusammengefasst. Berücksichtigt wurden jedoch nur die Werte des Zentrumstabes im chloridfreien sowie chloridkontaminierten Beton bei einer Soll-Speisespannung von 1200 mV.

Wie sich im Versuchsverlauf zeigte, reichte die vorgegebene Speisespannung von 1200 mV nur für den Anfang der Versuchsstufe aus, um die geforderte Stromdichte von $10\ldots20$ mA/m² zu erreichen. Daher wurde dieser Wert beim chloridfreien Betonprisma ab dem 15. Tag auf 4500 mV und ab dem 60. Tag auf 6000 mV erhöht. Entsprechende Veränderungen nahm man auch beim chloridhaltigen Beton vor. Hier wurde die Speisespannung am 14. Tag auf 2500 mV und am 40. Tag auf etwa 3300 mV erhöht.

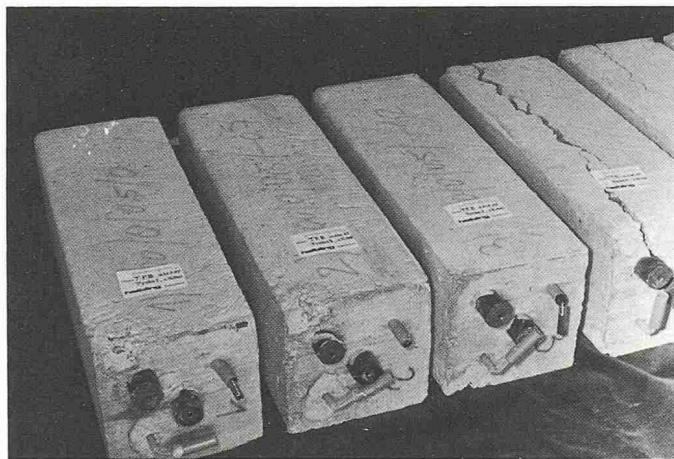
Bild 8. Die Betonprismen 1-3 (ohne Chloridzusatz) waren am Versuchsende noch intakt

Die Prismen 1 bis 3 ohne Zusatz von Chlorid zeigten eine passive Eisenoberfläche ohne jeglichen Angriff. Ein Schutzstrom von etwa 1 mA/m² war in der Lage, das Ruhepotential von etwa -50 mV um 100 bis 200 mV auf -200 mV zu senken (Bild 8).

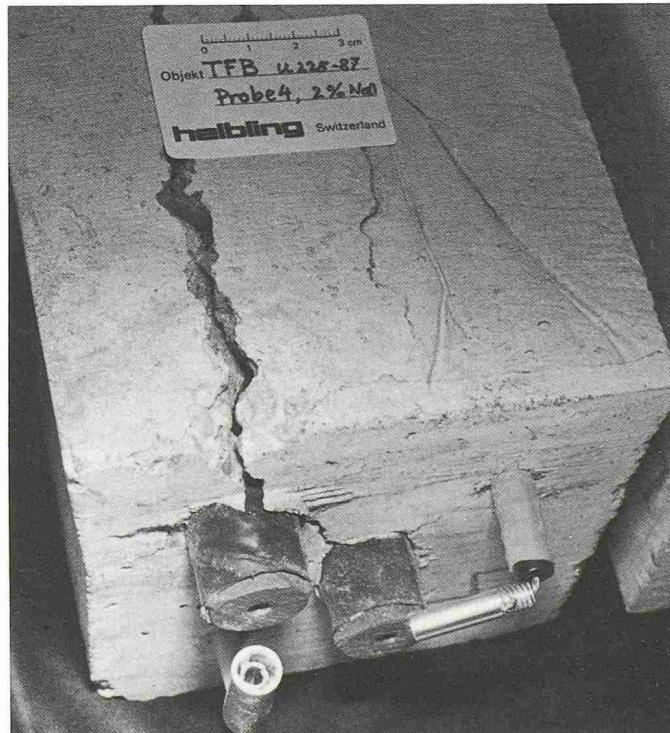
Bild 9. Prisma 4, wie Prisma 5, jedoch ohne Schutzstrom (starke Rissbildung)

Bei den Prismen 4–6, die bezüglich Zement 2% Chlorid enthielten, ergab sich eine vom Schutzstrom abhängige, mehr oder weniger heftige Korrosion des Bewehrungsstahles, wobei sich an der Grenzfläche zwischen Stahl und Beton eine schwarze Magnetitschicht bildete. Diese war auf der Unterseite viel stärker ausgeprägt als auf der Oberseite und erreichte bei der Probe 4 eine Dicke von 2,6 mm (Bild 9). Offensichtlich war der Kontakt zwischen dem passivierenden Kalziumhydroxid und der Stahloberfläche unten ineffizienter als oben. Ein Schutzstrom von 5 mA/m² konnte die Korrosionsgeschwindigkeit um einen Faktor von etwa 4 verlangsamen, so dass nur wenig Eisenoxid entstand. Trotzdem trat auf der Unterseite der Bewehrung bei Versuch 5 eine dünne, bis zu 0,65 mm dicke Magnetitschicht auf, die den Beton nach einer Versuchszeit von etwa 3½ Monaten zu sprengen vermochte (Bild 10). Ein erhöhter Schutzstrom in der Grössenordnung von etwa 20 bis 40 mA/m² konnte das Ruhepotential des Prismas 6 auf Werte von etwa -300 mV senken. Die Korrosion wurde drastisch verlangsamt und trat nur noch unbedeutend auf. Die Dicke der Magnetitschicht war geringer als 0,01 mm. Dadurch wurde die Betonprobe 6 (Rand) in der Versuchszeit von 4 Monaten nicht gesprengt (Bild 11); um die Anode konnte eine geringe pH-Absenkung nachgewiesen werden.

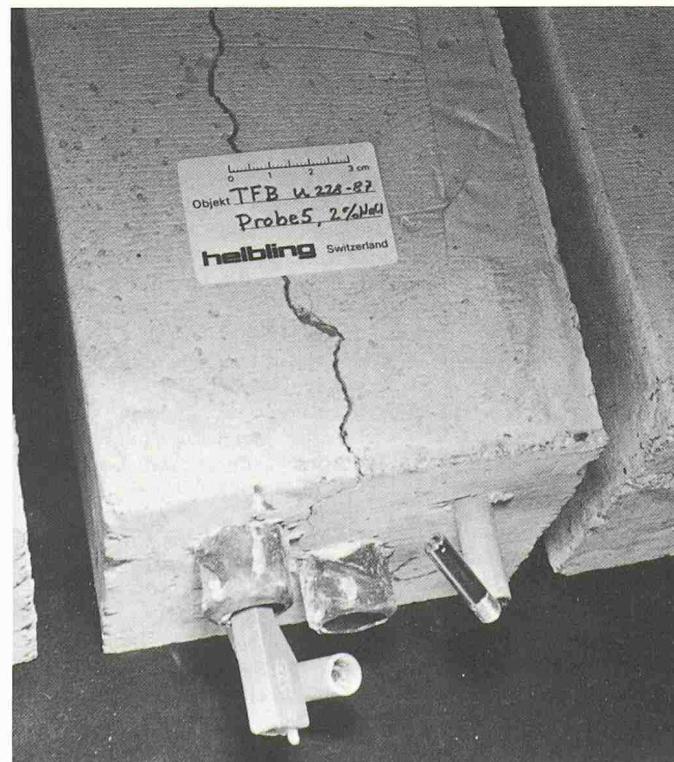
Bild 10. Betonprisma 5 mit 2% Chlorid und einem Schutzstrom von $5 \text{ mA}/\text{m}^2$ (geringere Rissbildung gegenüber Bild 9)

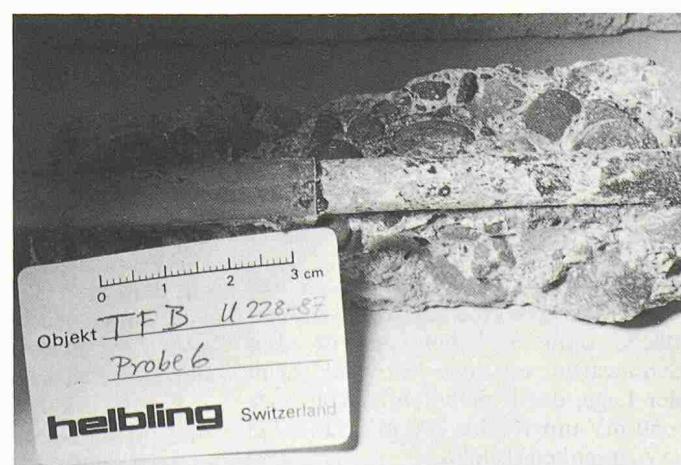
Bild 11. Anode von Versuch 6 mit 20 bis $40 \text{ mA}/\text{m}^2$ Schutzstromdichte. Die geringe Ph-Absenkung um die Anode konnte durch die Farbreaktion des Indikators nachgewiesen werden

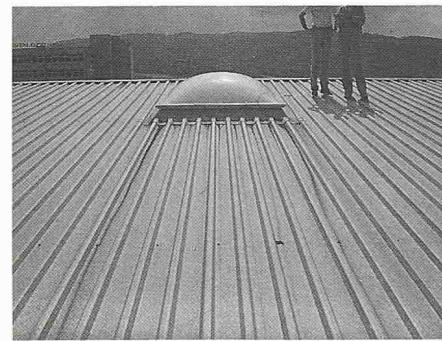
Bild 1. Lichtkuppel mit Polyesterhülle. Korrosion auf dem verzinkten Eisenblech

mehrere Lichtkuppeln eingesetzt, welche mit glasfaserverstärktem Polyester eingefasst sind. Von diesen Einfassungen geht eine intensive Korrosion auf das untenliegende verzinkte Eisenblech aus (Bild 1).

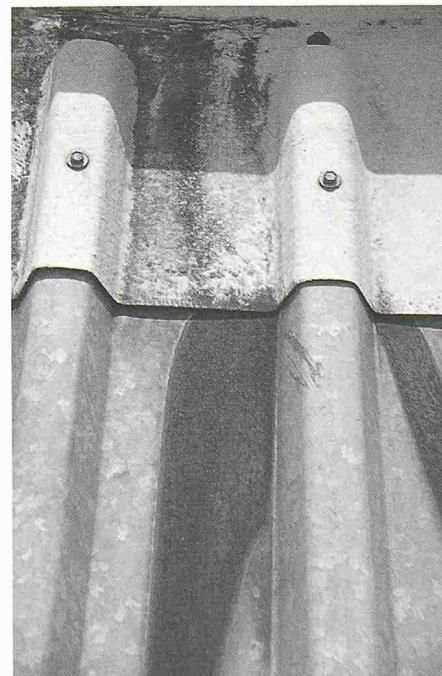
Bild 2. Wie Bild 1, vergrössert

Auf der Polyesterhülle sind starke Schmutzablagerungen vorhanden. Diese hängen offensichtlich mit der Korrosionsursache zusammen (Bild 2).
