# Bewältigung der Hochwasserschäden an den Strassen und Gewässern im Kanton Uri

**Der vorliegende Bericht gibt nur einen kleinen Teil aus dem Geschehen rund um das Hochwasser vom 24./25. August 1987 wieder. Er befasst sich nur mit den Wiederherstellungsarbeiten an den Gewässern und Strassen, für die der Kanton selber verantwortlich war. Die unterspülte und abgesenkte Nationalstrassenbrücke in Wassen war nur eine von vielen Massnahmen, die nach dem Hochwasser eingeleitet werden mussten. Es kann nicht Aufgabe dieses Artikels sein, das Geschehen jener turbulenten Tage ausführlich und vollständig zu beschreiben; dazu sei auf den Schlussbericht des Kantonalen Führungsstabes Uri (KAFUR) verwiesen, der im Herbst 1989 erscheinen wird. Anhand von wenigen Beispielen soll aufgezeigt werden, wie der grossen Herausforderung des spontanen Unwettereinsatzes begegnet wurde und wie der Kanton Uri gedenkt, mittelfristig den Hochwasserschutz an der Reuss in den Griff zu bekommen.**

VON PETER PÜNTENER,  
ALTDORF

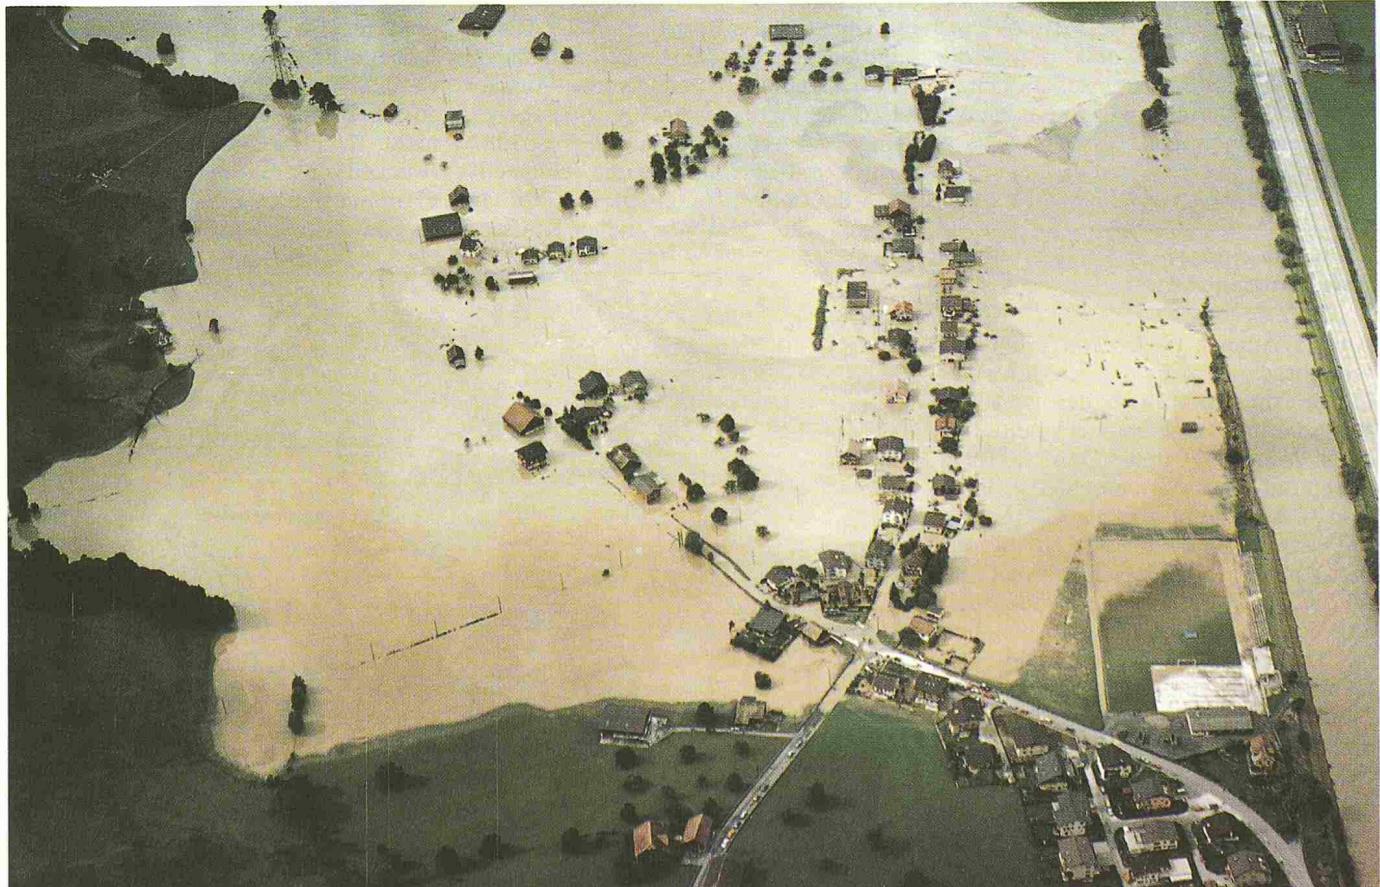
Bild 2. Dammbruch in Attinghausen, Aufnahme vom 25.8.87 (Foto Photoramicolor AG)

Am 25. August 1987, etwa um 02.20 Uhr, brach in Attinghausen auf einer Länge von etwa 210 m der westliche Reussdamm und überflutete weite Gebiete. Weitere 170 m des Dammkörpers waren mittel bis stark beschädigt (siehe Bild 2). Am Donnerstag, den 27. August 1987, nahm die Pont Kp III/25 verstärkt mit 9 zivilen Baumaschinen und bis zu 25 zivilen Lastwagen die Arbeit auf. Vorerst galt es, eine etwa 380 m lange Transportpiste zu den lädierten Dämmen im sumpfigen Gelände zu schütten. Am Freitag konnte mit dem Schliessen der Dämme begonnen werden. In der reissenden Strömung wurden zuerst am Dammfuss grosse Blöcke eingebracht, die das Ausschwemmen des Schüttgutes verhinderten. Die Dämme wurden zuerst knapp über den aktuellen Wasserstand geführt. Am

Samstag konnte das letzte Teilstück geschlossen werden, und damit war die Voraussetzung geschaffen, um mit dem Aufräumen in Attinghausen zu beginnen. Anschliessend wurden die Dämme auf die Sollage gebracht. Am Samstag, den 5. September 1987, waren die Arbeiten abgeschlossen. Gesamthaft wurden etwa 4500 Mannstunden (davon Militär etwa 2000), 480 Baumaschinenstunden (Militär etwa 140) und 1400 Lastwagenstunden benötigt. Die zu transportierende Tonnage belief sich auf 24 000 Tonnen.

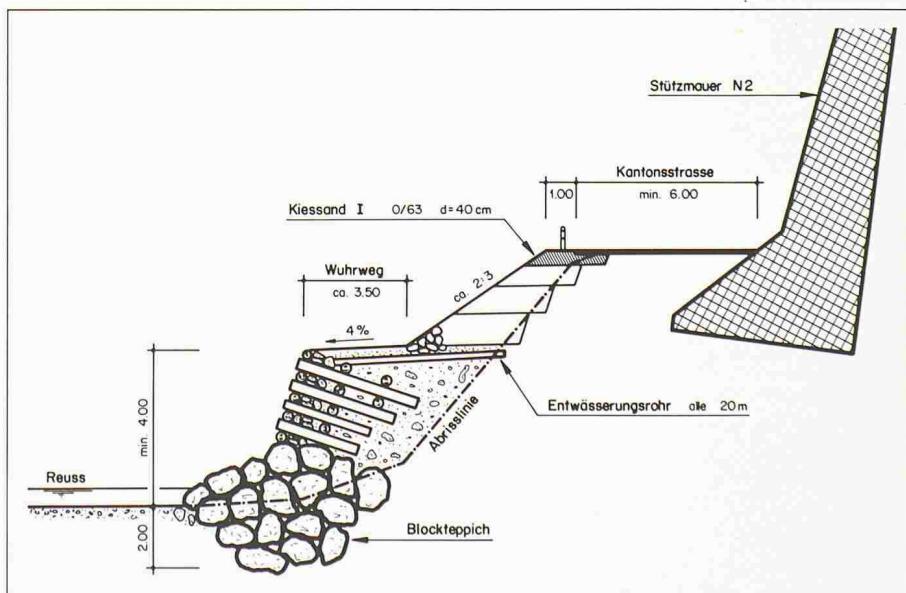
Bild 3. Normalprofil für provisorische Wuhr im Bereich des Steinbruchs Gütli in Gurtmellen

In Gurtmellen hatte die Reuss die Ufer samt Ufermauern, Gebäuden, Straßen und Vorgelände weggerissen. Hier galt es, die Verkehrsverbindungen wieder herzustellen und rasch provisorische Sicherungen zu erstellen, um bei weiteren Hochwassern noch grössere Schäden zu verhindern. Der Einsatzleiter Gurtmellen hatte gerade einen Tag Zeit, um sich zu überlegen, wie die Aufgabe anzupacken sei. Auf einer Flusslänge von etwa 1,5 km waren Massnahmen zu treffen. Bis zu 15 m hohe, steile Uferabbrüche säumten den Weg der Reuss. Die Zufahrtsmöglichkeiten zum Dorf und zu den einzelnen Baustellen waren schlecht. Grobe Blöcke, Baumaschinen und Lastwagen waren Mangelware. Dagegen standen ausreichend Truppen in Aussicht. Der Einsatzleiter entschied sich für Krainerwände, die auf einem Blockteppich fundiert wurden (siehe Bild 3 und 4). Diese Bauweise reagiert flexibel auf die Belastungen der Reuss und auf die zu erwartenden Setzungen der neu geschütteten Dämme. Außerdem konnten gleichzeitig viele Leute eingesetzt werden. Am 27. August 1987 wurde mit den Bauarbeiten, eingeteilt in 5 Baustellen, begonnen. Das Militär setzte, unterstützt von zivilen Kräften,

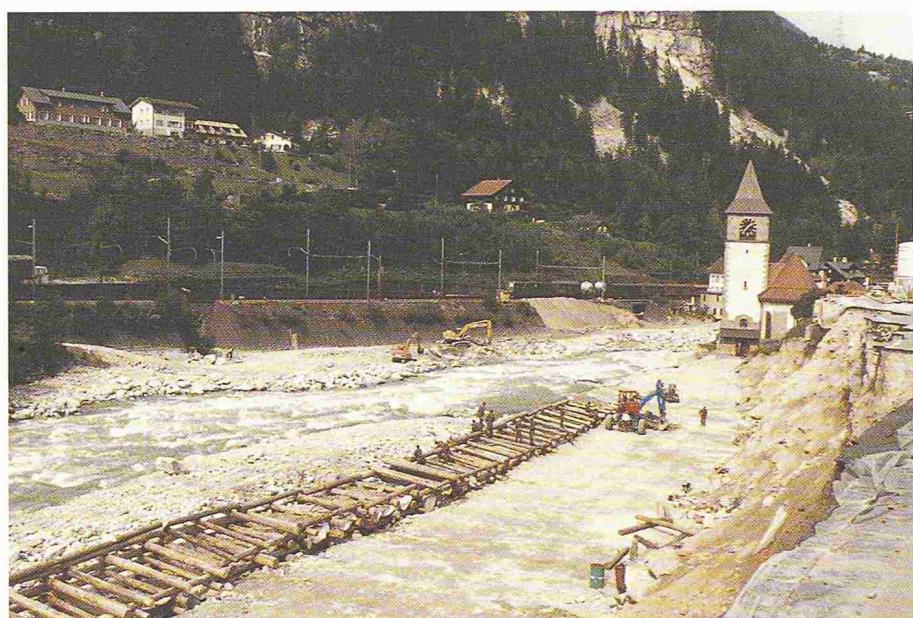
Bild 4. Kirche Gurtellen, im Vordergrund zerstörte Gotthardstrasse, Bau von Krainerwänden (Foto Bauamt Uri)

die Pont Kp I/25 ein, die von der Ls Kp I/23 abgelöst wurde. Ab 1. Oktober 1987 bis zur Bauvollendung Ende 1987 wurden nur noch zivile Unternehmungen eingesetzt. Zur Spitzenzzeit waren 250 Mann (davon 220 Militärs) beschäftigt. Die Maschinen liefen etwa 4800 Stunden lang, und die Lastwagen verkehrten während 6400 Stunden. Gesamthaft mussten etwa 110 000 Tonnen Baumaterialien zugeführt werden. Als Kuriosum sei erwähnt, dass zum Transport der Baumstämme auch noch Pferde eingespannt wurden.

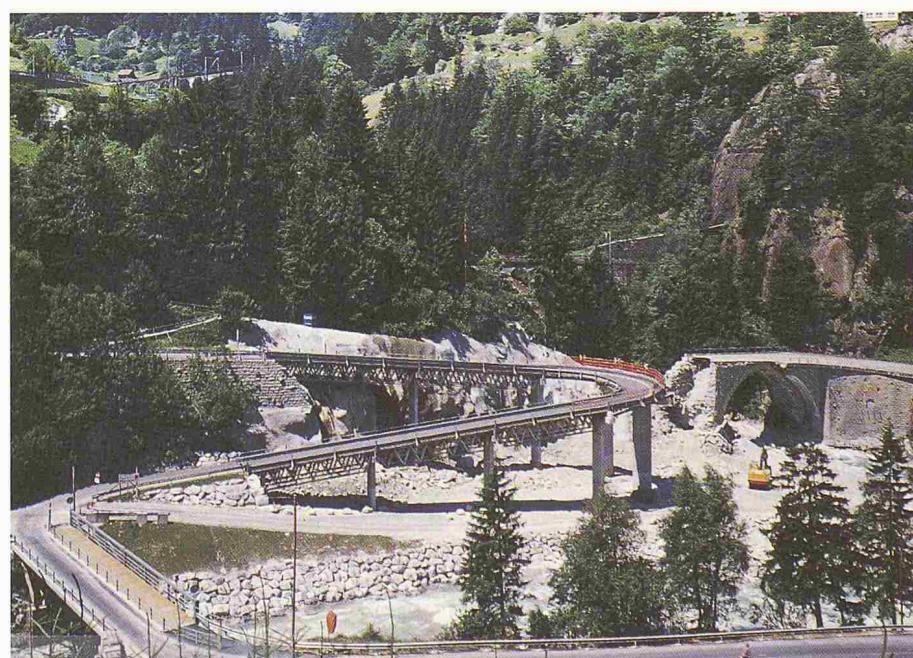
Bild 5. Provisorische Kantonsstrasse zwischen dem Pfaffensprung und Wassen (Foto Basler + Hofmann)

Zwischen dem Pfaffensprung und Wasen wurde die Gotthardstrasse im Bereich der Meienreussbrücke vollständig zerstört. Da die Kantonsstrasse in diesem Bereich vorübergehend auf den Pannenstreifen der Bergspur der Nationalstrasse verlegt werden konnte, glaubte man vorerst, auf ein Provisorium verzichten zu können. Die sofort eingeleiteten technischen Abklärungen zeigten aber, dass für die definitive Wiederherstellung etwa 4 Jahre benötigt werden. Der Regierungsrat gab deshalb Ende Oktober 1987 dem Bauamt Auftrag, ein Provisorium an die Hand zu nehmen. Dazu musste die Reuss oberhalb dem Pfaffensprung mit einer 36 m langen Brücke überspannt werden. Für die erneute Querung der Reuss konnte die vom Hochwasser verschonte Diedenbrücke – eine aus dem Nationalstrassenbau stammende Bauzufahrt – benutzt werden. Anschliessend musste auf kurzer Strecke eine Höhendifferenz von 12 m überwunden werden. Eine Schüttung hätte die Reuss zu stark eingeengt und kam deshalb nicht in Frage. Eine behelfsmässige Brückenkonstruktion – im Volksmund «Himmelsrank» genannt – erwies sich als günstigste Lösung (siehe Bild 5). An-

fang Februar 1988 konnte die Umfahrung für Fahrzeuge bis 5 t und am 9. Juni 1988 für Fahrzeuge bis 16 t freigegeben werden.
