# Die abgesenkte Reussbrücke Wassen

Einsturzgefahr, dramatischer Wettkauf mit der Zeit, den Einsturz zu verhindern, Sicherungsnotmassnahmen

VON HERIBERT HUBER,  
ALTDORF

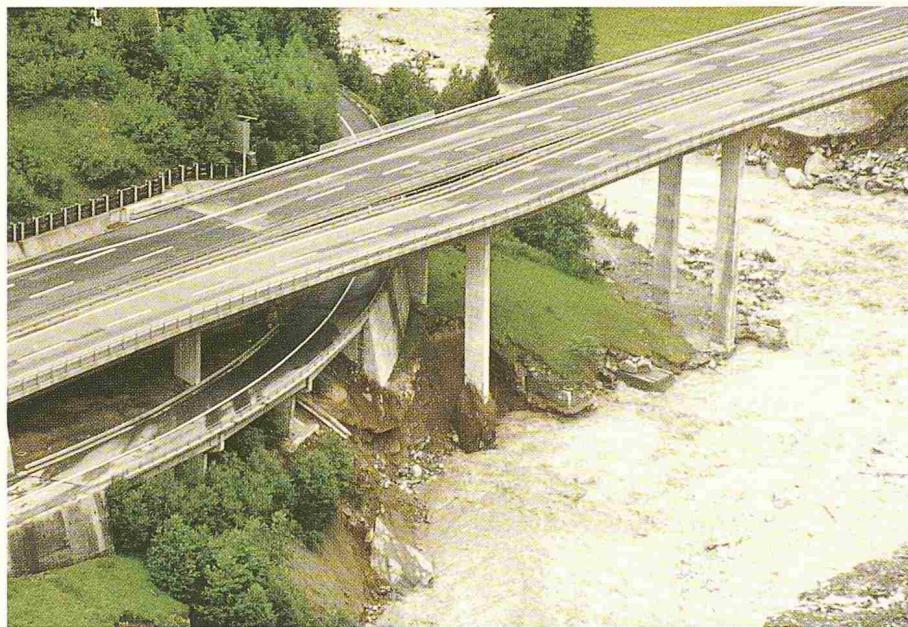
Bild 2. Abgesenkte Reussbrücke Wassen am 25. August 1987  
Bildautor: Schweizer Illustrierte

Die vierte grosse Veränderung fand im Unwetter 1987, in der Nacht vom 24. auf den 25. August, statt. Die Reuss stürzte tanzend von einem Reussufer zum andern zu Tal und riss die Ufer in der Grundmoräne einfach weg, indem sie sich pendelnd in die Flanken bohrte. Die Grundmoräne bei der Meienreussbrücke wurde weggeschwemmt, die Meienreussbrücke beschädigt und die Reussbrücke abgesenkt (Bild 2).

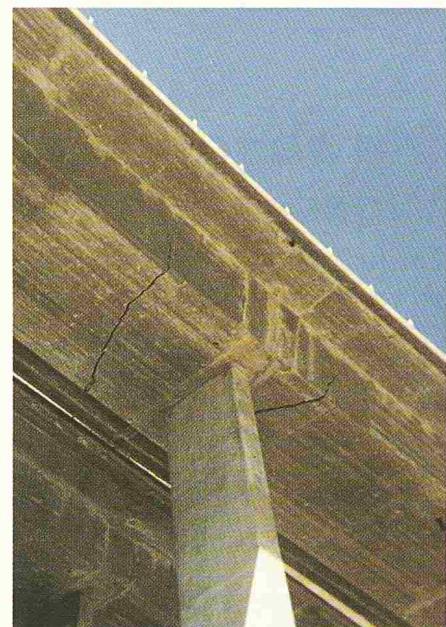
Bild 5. Reussbrücke Wassen, Aufreissen des Überbaus durch Absenken der Fundation  
Bildautor: R. Kalbermatten

Reuss auf der linken Flusseite beim Pfeiler I durch die Unterspülung des Schachtfundamentes um ein sehr hohes Mass abgesenkt und im Überbau aufgerissen (Bilder 4, 5 und 6).

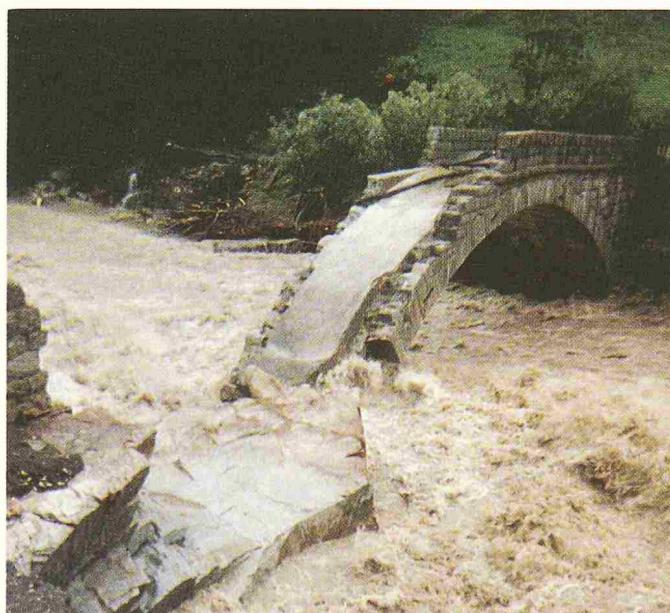
Bild 3. Schluchenbrüggli oberhalb der Reussbrücke Wassen  
Bildautor: R. Kalbermatten

- Das «Schluchenbrüggli» oberhalb der Reussbrücke Wassen wurde auf der linken Seite fast vollständig weggerissen (Bild 3).
- Die Reussbrücke Wassen wurde durch die flankierend angreifende

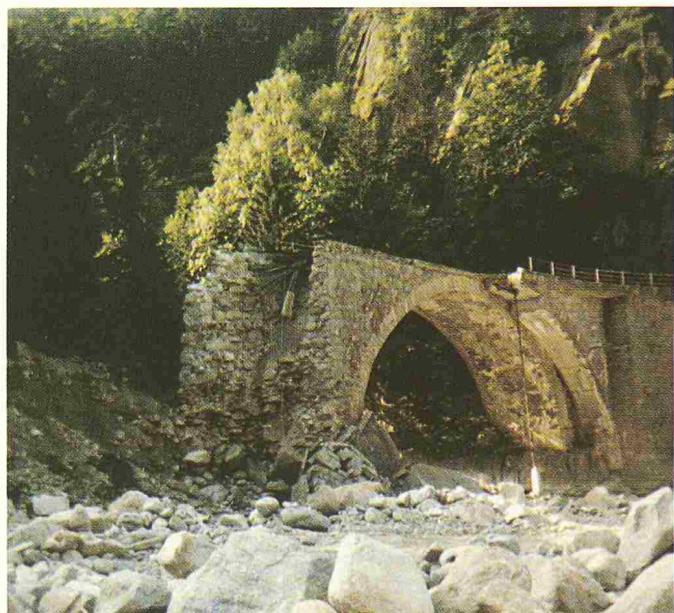
Bild 8. Meienreussbrücke am 25.8. 1987, Flussunterseite, abgebrochene Verbreiterung, aus dem Jahre 1949, bis über den Scheitel zerstörter Betonbogen  
Bildautor: R. Kalbermatten

- Das Fundament des Widerlagers und der Stützmauer Lehnenviadukt Kantonsstrasse wurde untergraben und in einer Breite von 4 m freigelegt (Bild 7).
- Die Kantonsstrasse oberhalb und unterhalb der Meienreussbrücke wurde auf grossen Strecken weggerissen. Die Meienreussbrücke wurde stark beschädigt (Bilder 8 und 9).
- Die Sägerei Walker war unterspült und drohte einzustürzen.

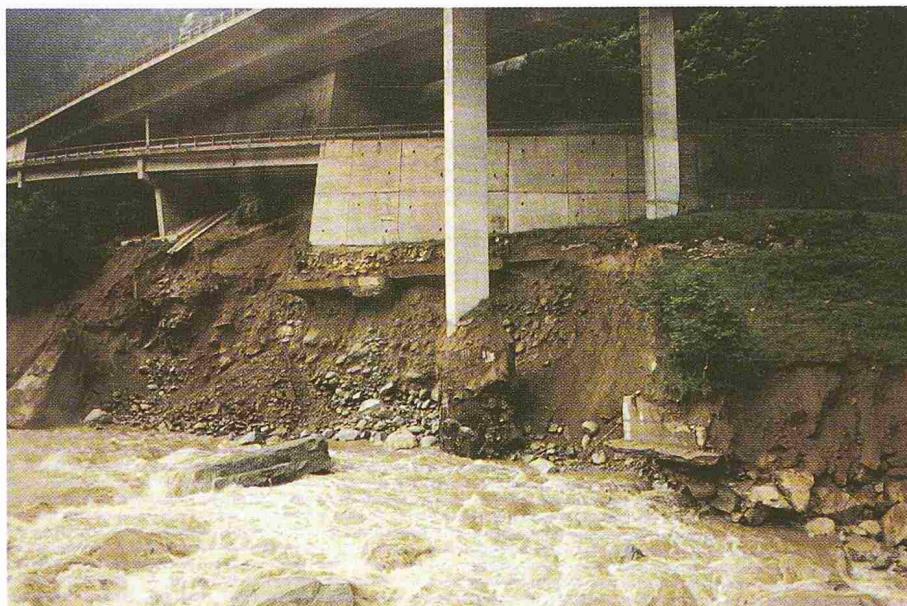
Bild 4. Absenkung Reussbrücke und freigelegte Fundationen von Pfeiler I und Stützmauer der Kantonsstrasse  
Bildautor: T.R. Schneider

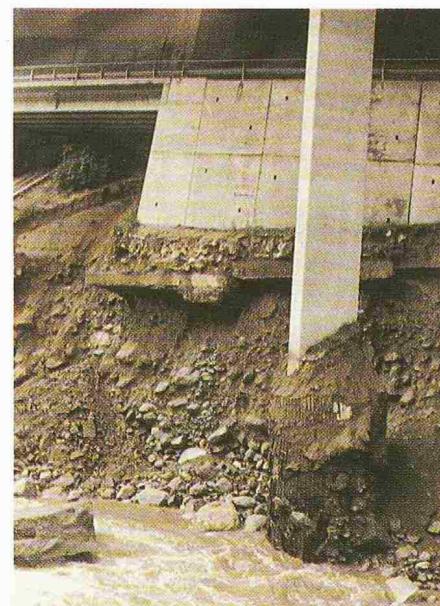
Bild 6. Abgesenkte Schachtfundation, Pfeiler I von Norden und unterspülte Stützmauer/Widerlager Lehnenviadukt Kantonsstrasse  
Bildautor: T.R. Schneider, 1877/19A

- Am dramatischsten war der Zustand der Reussbrücke Wassen mit Widerlager und Stützmauer der Kantonsstrasse.

Diese drohten abzustürzen, stand doch die Grundmoräne unterhalb der auskragenden Fundamente senkrecht.

Ein Absturz hätte den Pfeilerschacht samt Pfeiler I weggeschlagen und den Pfeiler der auf den ersten Blick noch intakten Bergspur Romeo der Reussbrücke mitgerissen. Dann wären beide Brücken, die Talspur Lora mit

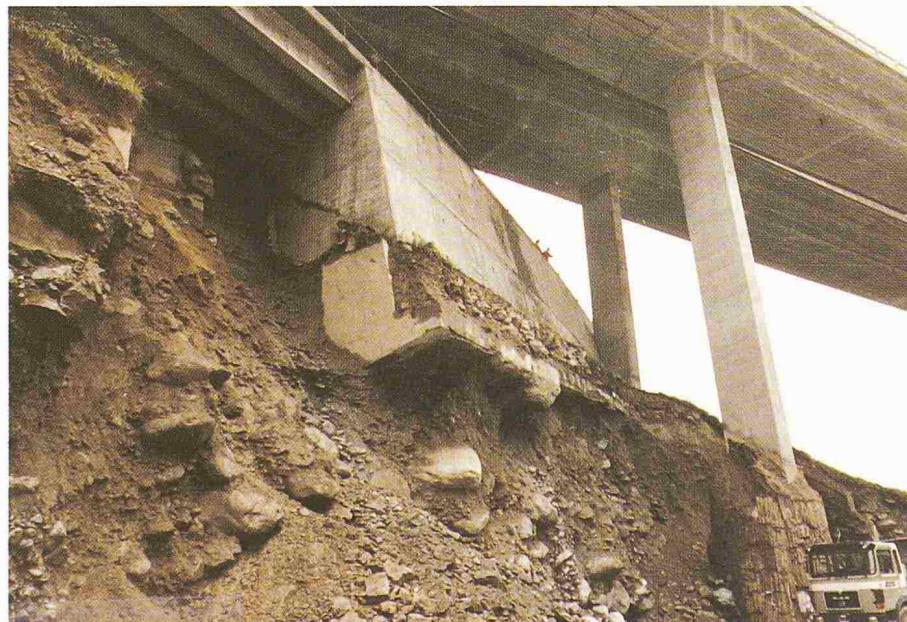
Bild 7. Untersicht des unterspülten und freigelegten Fundamentes der Stützmauer und des Widerlagers des Lehnenviaduktes Kantonsstrasse  
Bildautor: T.R. Schneider, 1878/12, 1878/19

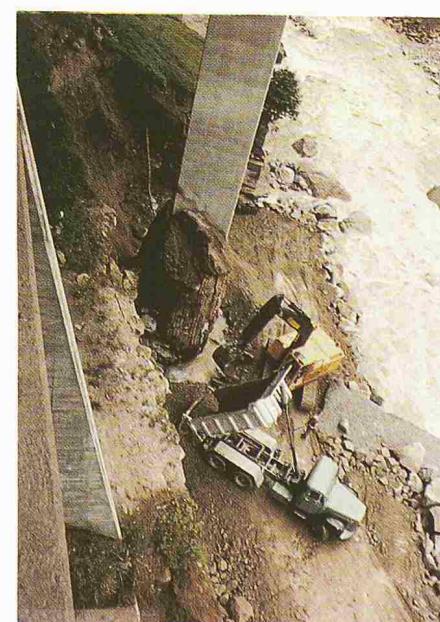
Bild 10. Pfeiler I und Reuss, Zurückdrängen der Reuss  
Bildautor: T.R. Schneider, 1878/11

Zuerst musste die Reuss vom Erosionsrand zurückgedrängt werden. Dies erfolgte durch die Erstellung einer Rampe von der Halle Mattli zum Pfeiler I.

Danach wurden die Ufersicherung aus grossen Blöcken und Rampenschüttung mit Grubenmaterial erstellt und der Pfeiler I umfasst (Bild 10).

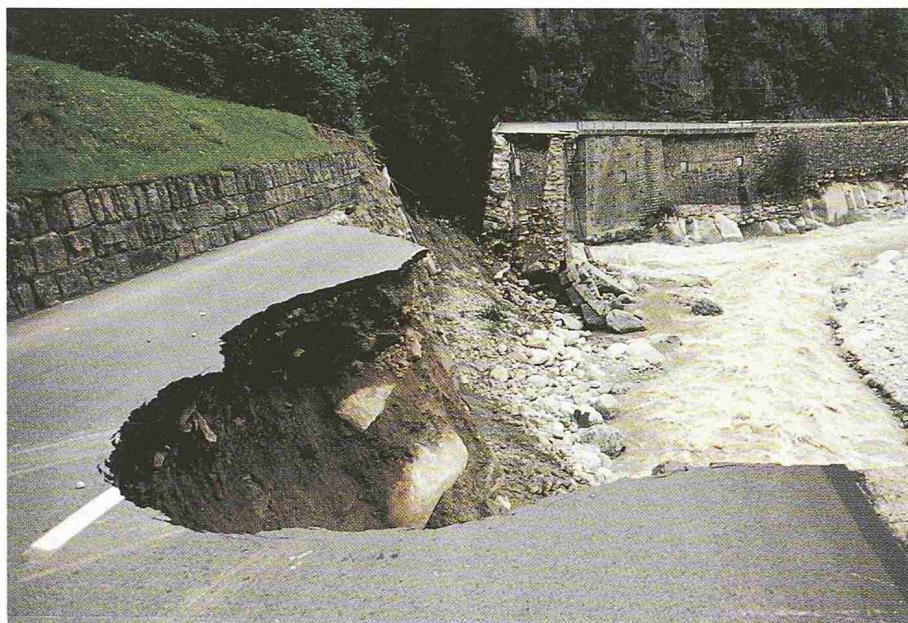
Bild 9. Meienreussbrücke und erodierte Kantonsstrasse

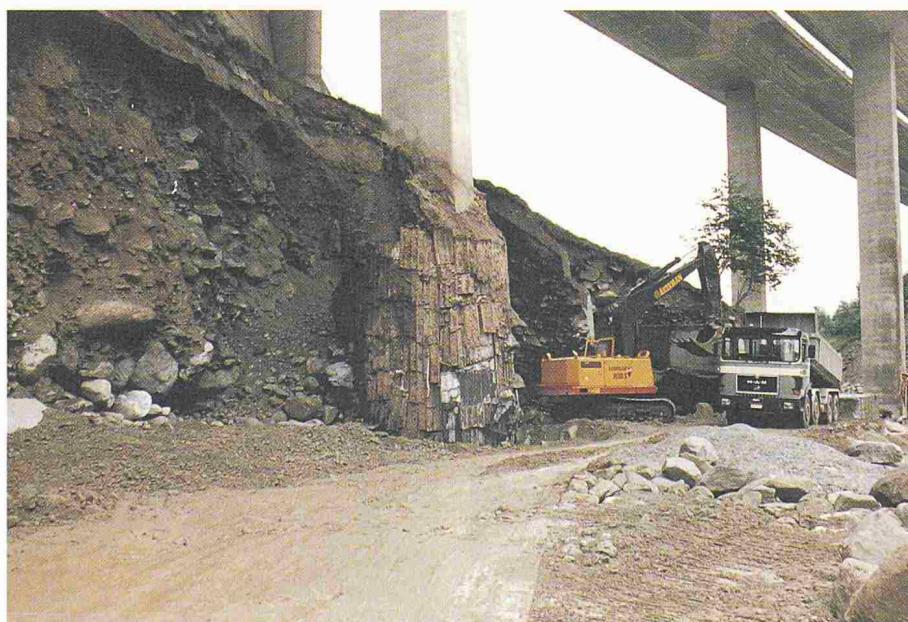
Bild 11. Umschütten der Schachtfundation Pfeiler I und Aufbau des Stützkörpers für Stützmauer

Die Fundation des Pfeilers I war am 28. August 1987 so eingefasst, dass ein Wegschlagen beim Absturz der Stützmauer schon erschwert worden wäre (Bild 11).

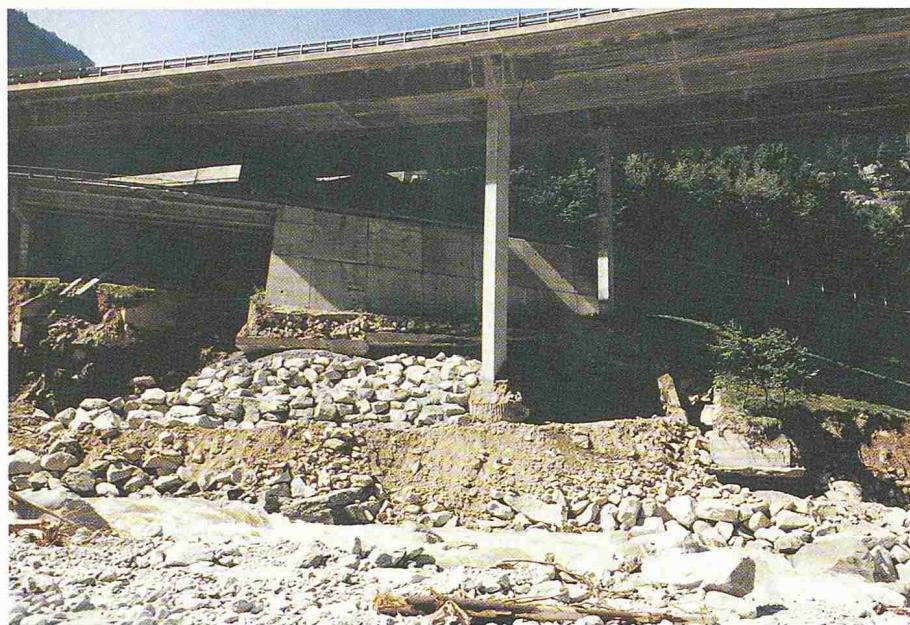
Bild 12. 15000 m<sup>3</sup> Stein- und Steinbruchmaterial; gelungene Unterstellung von Widerlager und Stützmauer am 29.8.1989, Mitternacht  
Bildautor: T.R. Schneider, 1879/8

Unter dem äussersten Einsatz aller Kräfte und durch die stets grossartige Unterstützung des Regierungsrates und des Kantonsingenieurs konnte am Samstag, 29. August 1987, 24.00 Uhr, der Stützkörper bis unter die Fundamente von Widerlager und Stützmauer des Lehnenviaduktes Kantonsstrasse erstellt werden. Am Sonntagmorgen um 02.00 Uhr war der letzte Betonpfropfen eingebracht. Die Brücken waren fürs erste gesichert (Bild 12). An dieser Stelle sei den Unternehmern R. Kalbermatten, den Gebrüdern Mattli und allen Mitarbeitern gedankt. Insbesondere war I. Kieliger als Baggerführer permanent extrem gefährdet. Seine Leistung sei hier gewürdigt, stellvertretend für alle, die da unten arbeiten oder sich aufhalten mussten. Einen besonderen Dank gilt hier auch Frau Josy Kalbermatten, die alle zu jeder Tages- und Nachtzeit mit Speis und Trank liebevoll umsorgte.

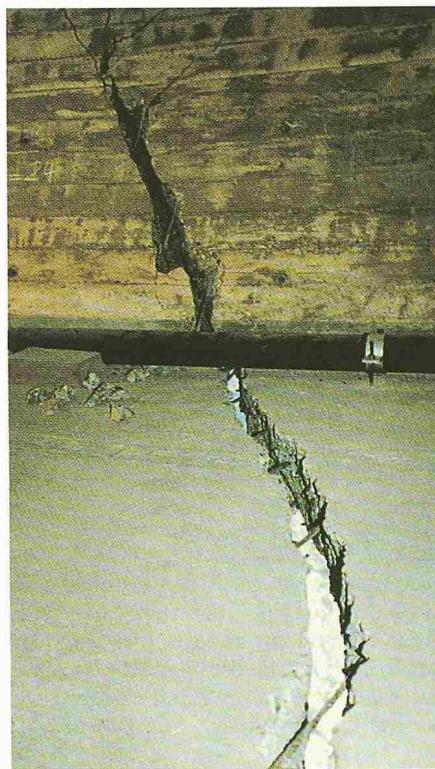
Bild 14. Riss im Überbau beim Pfeiler I  
Bildautor: A. von Glutz

Nachdem diese Sicherung der Stützmauer und des Widerlagers inklusive Pfeiler I erreicht werden konnte, unternahm der Schreibende am 31. August 1987 eine erste Inspektion des Überbaus von innen im Hohlkasten. Ein ungewöhnlich bizarres Bild, so grosse Risse, ja Spalte von 80 mm Breite zu sehen (Bild 14).

Danach folgten die Detailinspektionen, die Sicherung des Überbaus in den Betongelenken durch die blaue Aufhängekonstruktion (s. Beitrag C. Menn).

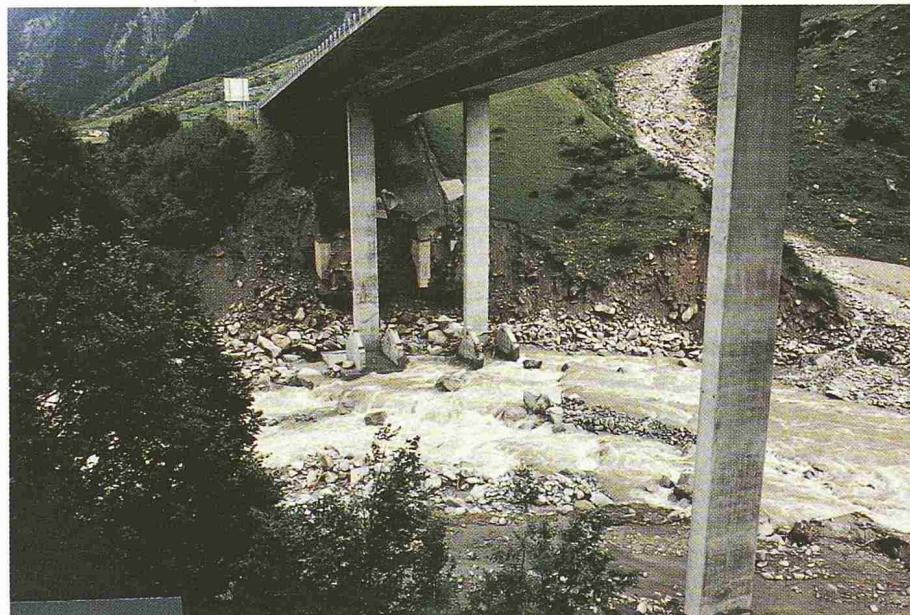
Bild 13. Rechtes Ufer beim Widerlager Nord, und Pfeiler B/G  
Bildautor: T.R. Schneider, 1878/25

Weitere Sicherungsmassnahmen wurden auch rechts der Reuss beim Widerlager und den Pfeilern B und G notwendig (Bild 13).
