Die Rekonstruktion und Sanierung der Reussbrücke Wassen

Zeitschrift: **Schweizer Ingenieur und Architekt**

VON E. BRÄM,
ZÜRICH

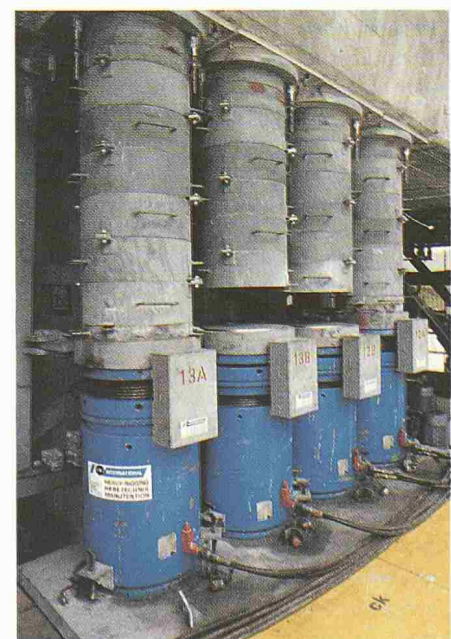
sten fest verbundene Stapel zu bewerkstelligen (Bild 3). Die Verbindung mit dem Brückenkasten wurde mittels Kleber und Dübel hergestellt.

Da sich die Stapel zusammen mit der Brücke bei jedem Hub leicht verschieben und neigten, wurden sie oben mit einem aufgehängten System aus zwei keilförmig bearbeiteten, dickwandigen und gegenseitig verzahnten Rohrabschnitten ausgestattet, die durch gegenseitiges Verdrehen das Einstellen jeder vorkommenden Neigung erlaubten. Damit konnten die Stapel nach jedem Hub wieder lotrecht gerichtet werden, während die Pressen durch seitliches Verschieben wieder genau senkrecht darunter gestellt wurden. Die übrigen Stapel-elemente bestanden aus verzahnten, parallelen Rohrabschnitten und wurden untereinander verschraubt, so dass die zusätzlich benötigten Elemente jeweils direkt über den Pressen eingeschoben werden konnten.

Bild 3. Hubstapel (L. uscarlet)
