Betonschäden – Betonsanierung

Gegebenheiten und Ansprüche der Praxis – Erfolg und Risiko der Betonsanierung.

VON ALBERT ROMER,
BEINWIL AM SEE

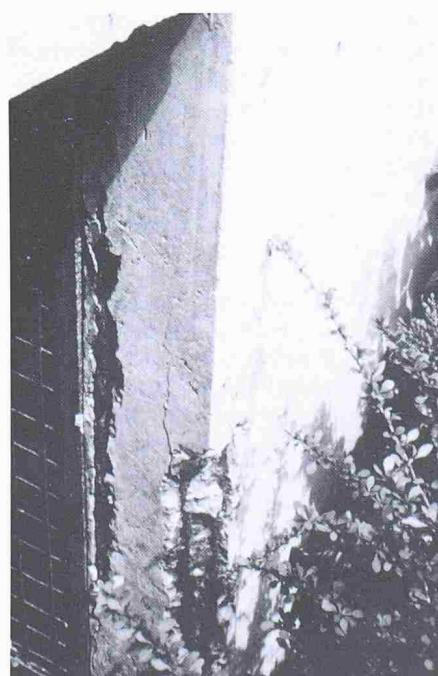
Bild 1. Verwitterungsschäden im Hochbau

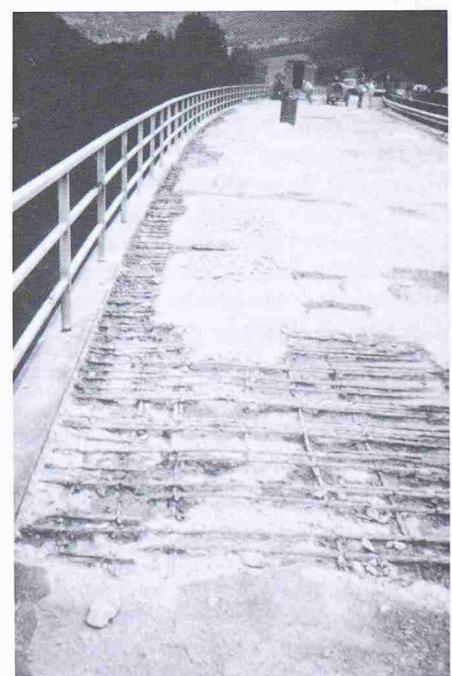
Bild 2. Verwitterungsschäden im Tiefbau

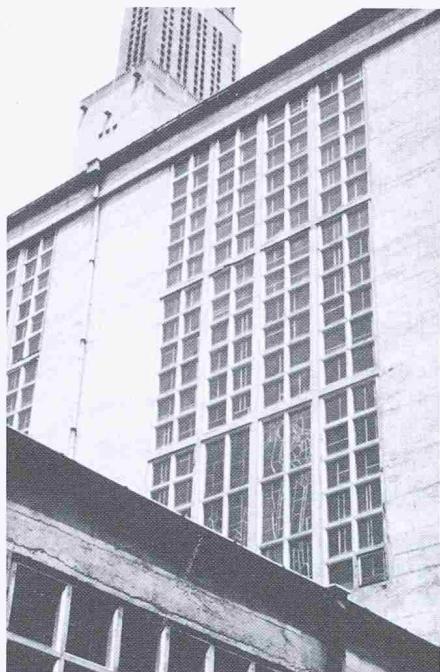
Bild 3. Hochbau: Karbonatisierung und Korrosionssprengschäden

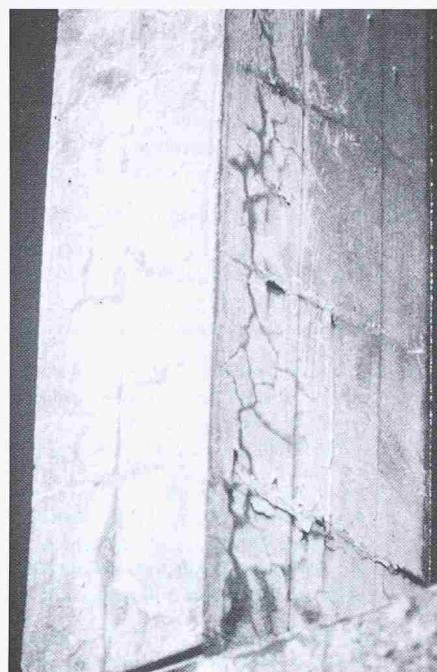
Bild 4. Hochbau: Risse

Was wird bei der Erhebung des IST-Zustandes angetroffen, und was muss bekannt sein? Betonbauwerke zeigen Alterungerscheinungen – vordergründig und visuell erkennbar – beispielsweise mit Rissen wie in Bild 4, Ablösungen und Substanzverlust wie in Bild 6. Solche Verwitterungs-Schadenformen haben nur in Ausnahmefällen eine einzelne Ursache. Weit häufiger stehen wir schon anlässlich der Objektbegehung vor Folgeerscheinungen, resultierend aus einem komplexen Zusammenwirken von Konstruktion/Baustoffen/Nutz-/Umweltbelastungen, möglicherweise auch noch Baugrund einflüssen. Die Erhebung des IST-Zustandes an Be-

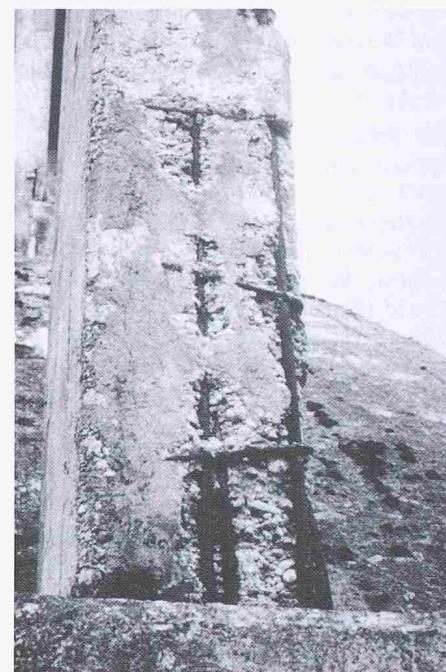
Bild 5. Tiefbau, Karbonatisierung: Korrosionssprengschäden

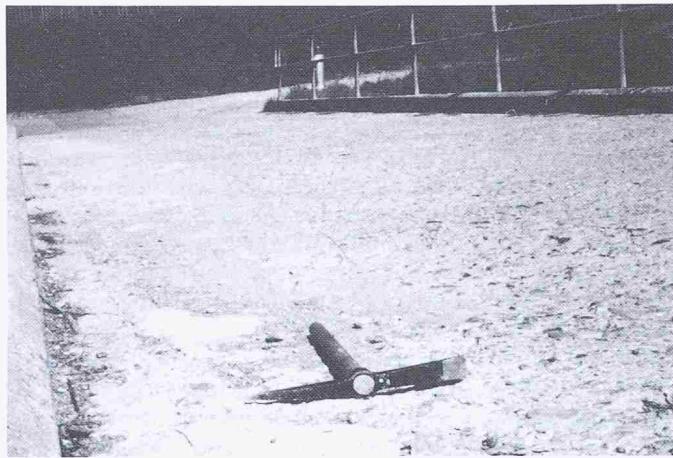
Bild 6. Tiefbau: Substanzverlust Abwitterung, Frosttausatzschäden

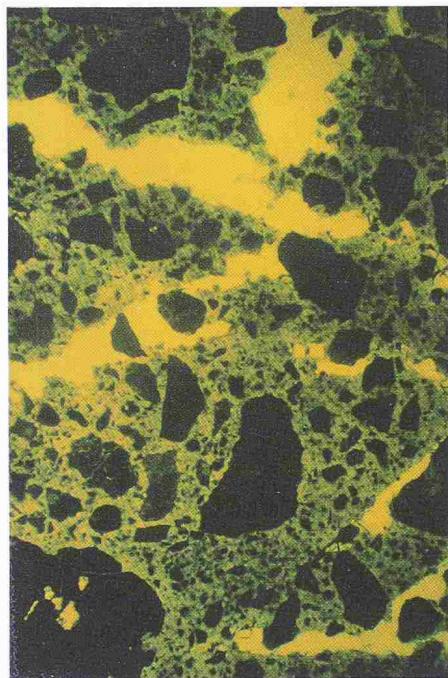
Bild 8. Betonoberfläche, Querschnitt: Lunkernporen mangels Verdichtung im Betongefüge (Gefügeausschnitt Vergr. 100x)

- steht bei der Verdichtung und Verarbeitung unter ganz anderen Einflüssen als der tiefer liegende Kernbeton, (vgl. Bild 8)
- wird durch Armierung, Schalung und Oberflächenbearbeitung beeinträchtigt (Bild 9)
- härtet unter anderer Energiebilanz und anderen Temperaturverhältnissen
- wird durch Nachbehandlung, Wasserdurchfluss usw. beeinflusst
- wird durch die Oberflächenbehandlung beansprucht, sowohl bei der Fertigung wie auch bei einer späteren Nachbearbeitung oder Reinigung durch Stocken, Schälen, Strahlen (vgl. Bild 10).

- die Gesamt- und Kapillarporosität, Makroporen
- Lunkernporosität kommunizierender Poren, Porenstörungen (vgl. Bilder 8 und 9).
- Rissporosität, Art/Häufigkeit/Rissöffnung (vgl. Bild 10)
- Sorptionsfeuchte/Kondensation
- Kohlendioxid-Diffusion, Karbonatisierung (vgl. Bild 11) sowie Sulfatierung.
- Dichtigkeit hinsichtlich Chloridpenetration (vgl. Bild 12)
- Verbundqualität Zuschlag/Zementstein (vgl. Bild 9)
- Frost- und Frosttausalzbeständigkeit, Porosität und Zugfestigkeit (vgl. Bild 13).

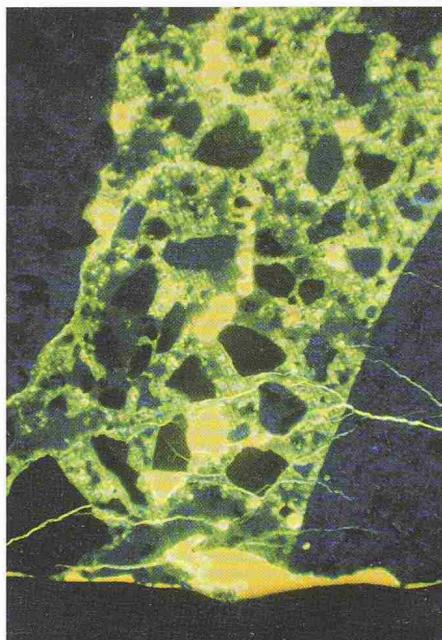
Bild 10. Betonoberfläche, Querschnitt: Risschäden durch Überbeanspruchung; Stocken, Schälen, Strahlen (Gefügeausschnitt Vergr. 100x)

Ein zweites Beispiel will zeigen, wie eine Betonoberschicht nach dem Stocken, Schälen und Strahlen wohl auf Rauigkeit, Sauberkeit und Zugfestigkeit hin kontrolliert werden kann, dann die verbleibenden Poreneigenschaften und die Sorption-Kondensation in der Traggrundschicht, ferner deren Rissporosität sowie die Restversalzung jedoch die entscheidenden Kriterien für eine Verbundbauweise mit darauffolgenden Reprofilierungen bzw. Beschichtungen sind. All dies wird meistens ungenügend abgeklärt und zu wenig berücksichtigt (vgl. Bilder 10, 12 und 13).

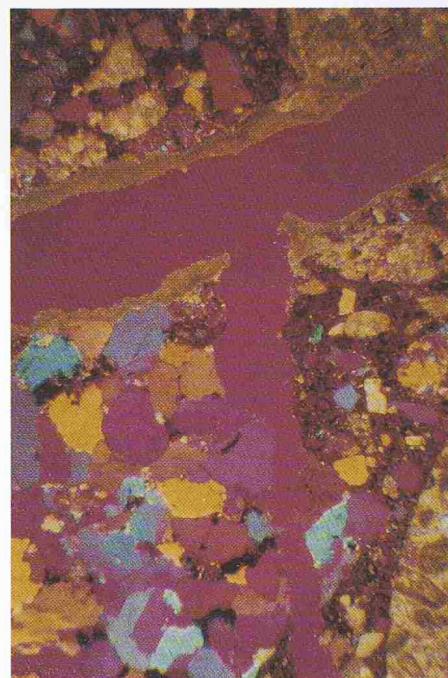
Bild 11. Betonoberschicht, Querschnitt: Schwindrisse im Gefüge können Luftinfiltration von Kohlendioxid, von Feuchtigkeit, von Schadstoffen beschleunigen. Flankenkarbonatisierung Zementstein, beidseits Risse (Betongefüge Vergr. 100x)

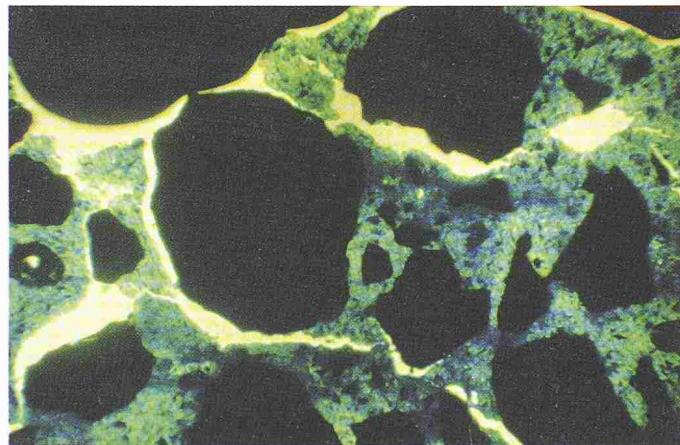
Bild 9. Betonoberfläche, Querschnitt: Setzporen, Hohlräumstörungen, Verbund Zementstein/Zuschlag durch Schalungsverdichtungseinflüsse (Gefügeausschnitt Vergr. 100x)

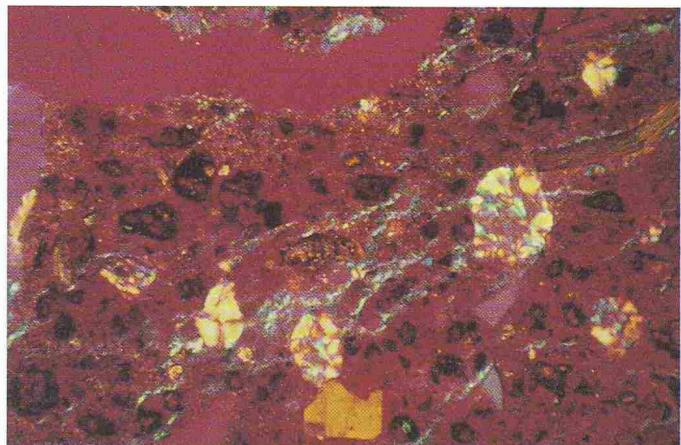
Bild 12. Betonoberfläche, Querschnitt: Mit Salz gefüllte Risse und auch Salzlösungen im Kapillarwasser. Versalzung von Betonoberschichten (Gefügeausschnitt Vergr. 100x)

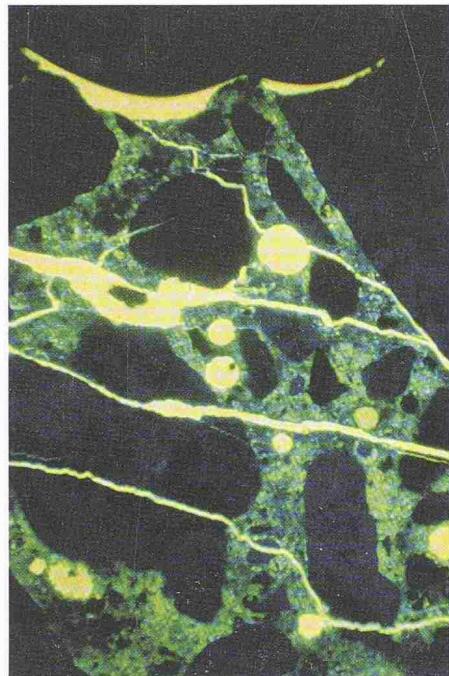
Bild 13. Betonoberfläche, Querschnitt: Risschäden durch Nutzbelastung mit Taumitteln (Gefügeausschnitt Vergr. 100x)

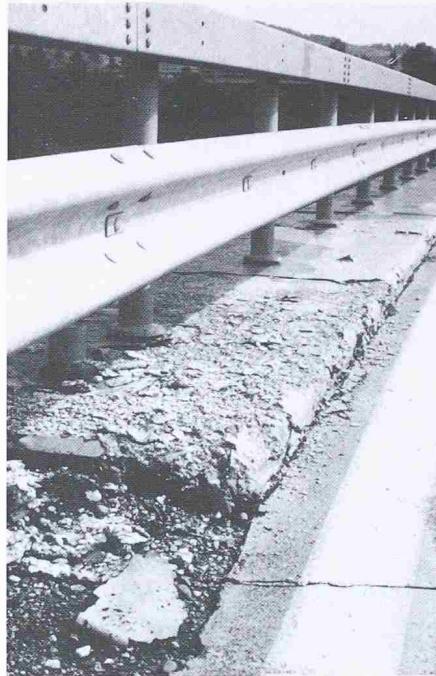
Bild 14. Zu dichter Schutzanstrich auf Betonkonsole. Kondensate darunter erhöhen Frostdruck, zusammen mit eingeschlossenen Chloriden sogar Frosttausalzbelastung. Der Beton wurde bei der Brücke dadurch überfordert

penetration und Wasser aufweist, dies aber nur bei einer Diffusionsrate, welche dem darunterliegenden Beton schlecht bekommt. Es ist dies ein veranschaulichendes Beispiel, wie wichtig es ist, die objekt- und betonspezifischen Erfordernisse aufeinander abzustimmen, hier also die zumutbaren Kondensaten und resultierenden Frostdrücke unter einer relativ dichten Beschichtung zu erkennen.

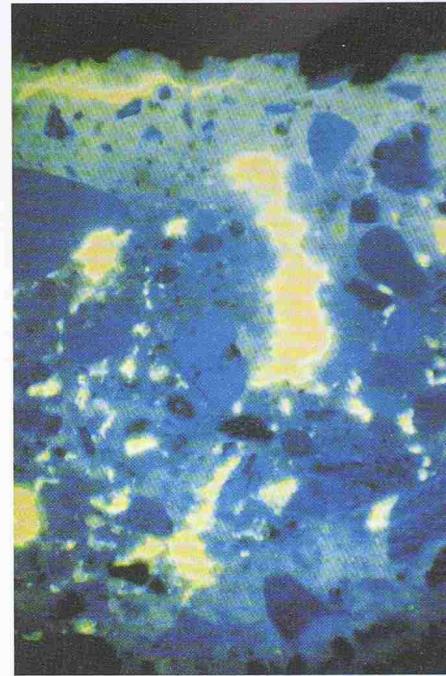
Bild 15. Betonoberfläche, Querschnitt aus Brückenbeton Bild 14. Die erhöhte Kapillarität unter der Beschichtung und Lunkerporen lassen zu hohe Frostdrücke und Ablösungen entstehen. Erforderlich: bessere, tiefere Betonvorbehandlung und Schutzanstrich weniger dampfsperrend (Gefügeausschnitt Vergr. 100x)

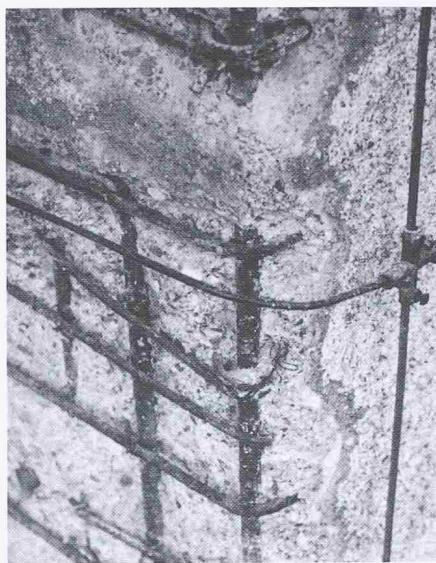
Bild 16. Der mineralische Putz verhinderte über lange Zeit Karbonatisierung des Betons. Durch die Putzdichtigkeit entstand aber ungünstig hohe Betonfeuchtigkeit, was nach Betonkarbonatisierung zu totalen Korrosionssprengschäden führen musste. Detail Fassade Objekt Bild 17 1987 vor der Spritzbeton-Gesamterneuerung Armierungsüberdeckung.

schleisschicht optimale Schutzwirkung auch vor Betonkarbonatisierung darstellen. Er kann aber auch infolge seiner zu hohen Dichtigkeit zu einer Feuchtigkeitsaufschaukelung im Beton beitragen, was dann bei dennoch nachfolgender Betonkarbonatisierung zu idealen Bedingungen für eine sehr starke Armierungskorrosion mit plötzlichen Abplatzschäden führen kann.

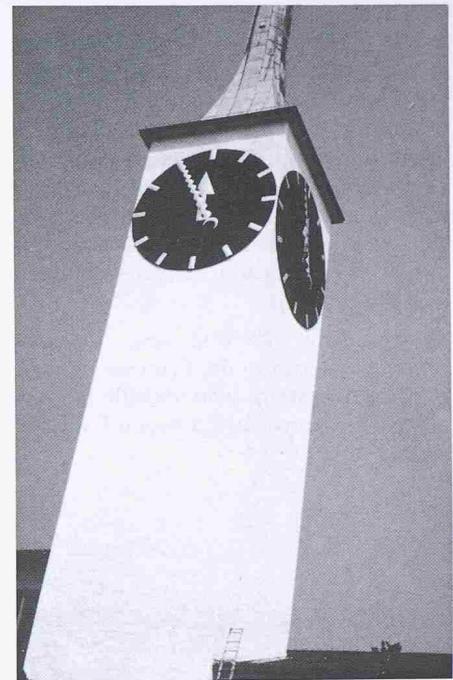
Bild 17. Kirchturm Beton-verputzt vor 50 Jahren. Zustand nach Sanierung mit Spritzbeton in «Putzstruktur» 1987 als Gesamterneuerung Armierungsüberdeckung.
