Verstärkung einer Straßenbrücke

Brücke über die Surb in Endingen

Die 1949 erstellte schiefe Rahmenbrücke mit korbbogenförmiger Untersicht wurde umgebaut und verstärkt, so dass sie auch von Ausnahmetransporten bis 4800 kN befahren werden kann. Die schöne, gut in die Landschaft eingepasste Brücke konnte dank der gewählten Ausführung mit Längs- und Quervorspannung in ihrem Gesamtbild weitgehend erhalten bleiben.

VON HANS HÜRZELER,
AARAU, UND
JAKOB HASLER,
WETTINGEN

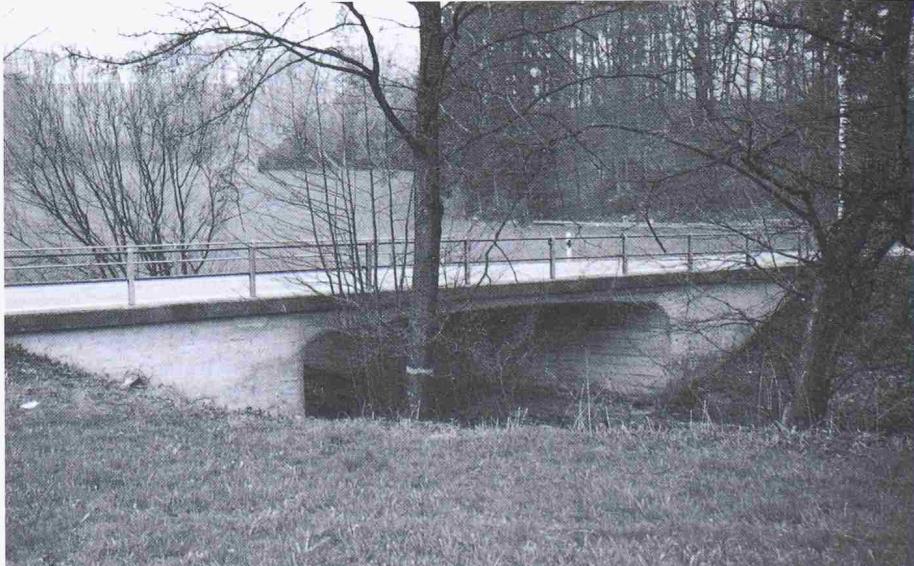
Bild 1. Zustand vor Baubeginn

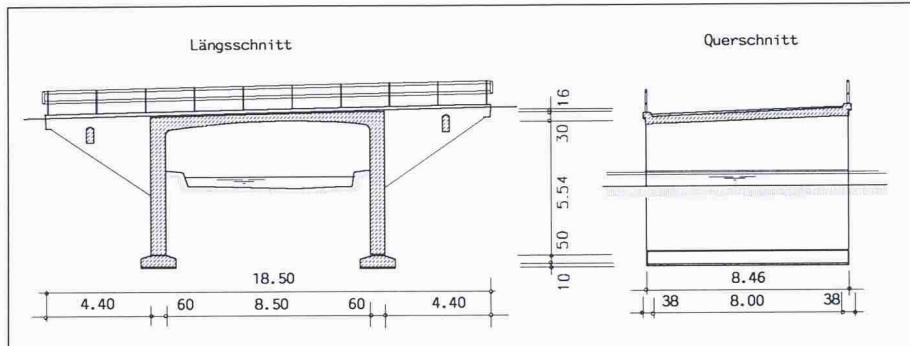
Die Brücke war als Zweigelenkrahmen ausgebildet worden. Die 1,34 m breiten Streifenfundamente liegen rund 3 m tief unter der Bachsohle (evtl. spätere Surb-Korrektion). Die Widerlagerwände waren 54 cm stark und ab OK Fundament ca. 5,5 m hoch. Die Flügelmauern in den oberen Bereichen der Widerlagerwände waren 30 cm stark und wurden paarweise mit Zugbändern zusammengehalten. Die Dicke der Fahrbahnplatte ist variabel und betrug minimal 30 cm. Die Tragkonstruktion wurde mit 4 cm «Hartbetonbelag» überdeckt.

Bild 2. Alte Brücke

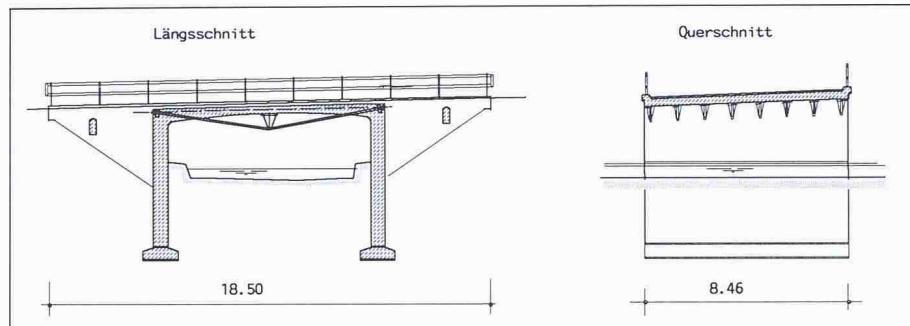
Bild 3. Variante «Unterspannung»

Durchbohren der Rahmencken und Einziehen von Spannkabeln, die in Feldmitte oder evtl. in zwei symmetrisch zur Mitte liegenden Punkten Entlastungskräfte abgeben. Mit der Optimierung der drei freien Parameter Kabelleinheit, Kabelabstand und Kabelabstich können die statischen Bedürfnisse abgedeckt und die notwendigen Bauarbeiten klein gehalten werden.

Der Variante «Unterspannung» fehlt die Wirkung zur erforderlichen, massiven Verbesserung der Biegetragfähigkeit in Querrichtung. Zudem sind die sichtbaren Spannkabel und Umlenksäte keine Verzierung der Brücke und (wahrscheinlich) unterhaltsanfällig. Diese Variante wurde darum, aus primär statischen Gründen, ausgeschieden.

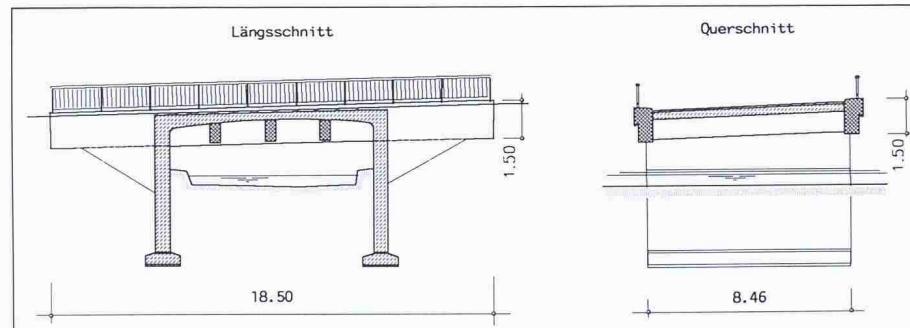
Bild 4. Variante «Unterzug»

Ersatz der Konsolköpfe durch bedeutend höhere, über den unteren Plattenrand herabragende, längsvorgespannte Randträger und Anordnung von drei vorgespannten Unterzügen (Querträ-

ger) in den Viertelpunkten. Zusätzliche Quervorspannung in den Rahmen ecken (Betonbohrungen) oder hinter derselben (analog den Unterzügen).

Die Variante «Unterzug» erfordert keine allzugrossen Betonabbrucharbeiten. Das Konzept lässt sich zudem ohne weiteres in eine Variante «Trägerrost» ändern, somit sind statisch grosse «Freiheiten» bzw. Reserven vorhanden. Als Nachteile gelten der relativ grosse Höhenverlust (Durchflussprofil) von rund 50-60 cm für die Unterzüge (wodurch evtl. eine Bachkorrektion provoziert würde) sowie der Verlust der gewohnten, schönen Ansicht des korbogenförmigen Rahmens.

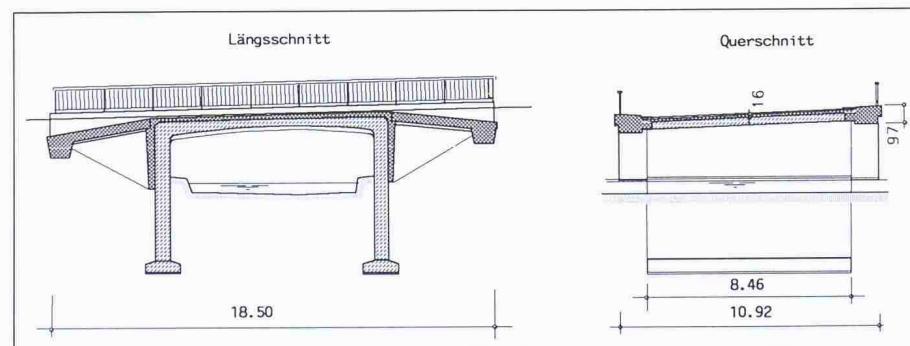
Bild 5. Variante «Auf- und Anbetonierung»

Erhaltung des sichtbaren Rahmenquerschnittes durch erdseitiges Anbetonieren der Wände bzw. Aufbetonieren der Brückenplatte (Anhebung des Strassen-Längenprofils um wenige Zentimeter). Zusätzliche Ausführung einer Quervorspannung (Betonbohrungen) und Ersetzen der Konsolköpfe durch massive, vorgespannte Randträger.

Die Möglichkeit der An- und Aufbetonierung erfordert grosse Aufwendungen für Betonbohrungen und infolge der grossen Verbundflächen zwischen altem und neuem Beton viel mehr Beton-Abtrag bzw. Beton-Abbruch als die Variante Unterzug; beides kosten- und zeitintensive Arbeiten. Dafür entfallen die beiden Nachteile, die oben beschrieben sind.

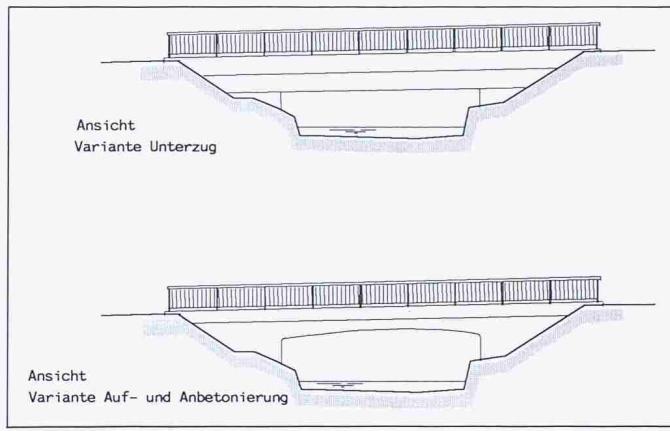
Bild 6. Variantenvergleich «Unterzug»/«Auf- und Anbetonierung»

lus. Wie sich die beiden Varianten in der Ansicht unterscheiden, zeigt Bild 6. Die Kosten für die Verstärkung durch Aufbetonierung würden sicher höher ausfallen. Dieses Argument beeinflusste die Entscheidung allerdings nicht wesentlich, denn diese Variante wurde trotzdem gewählt.

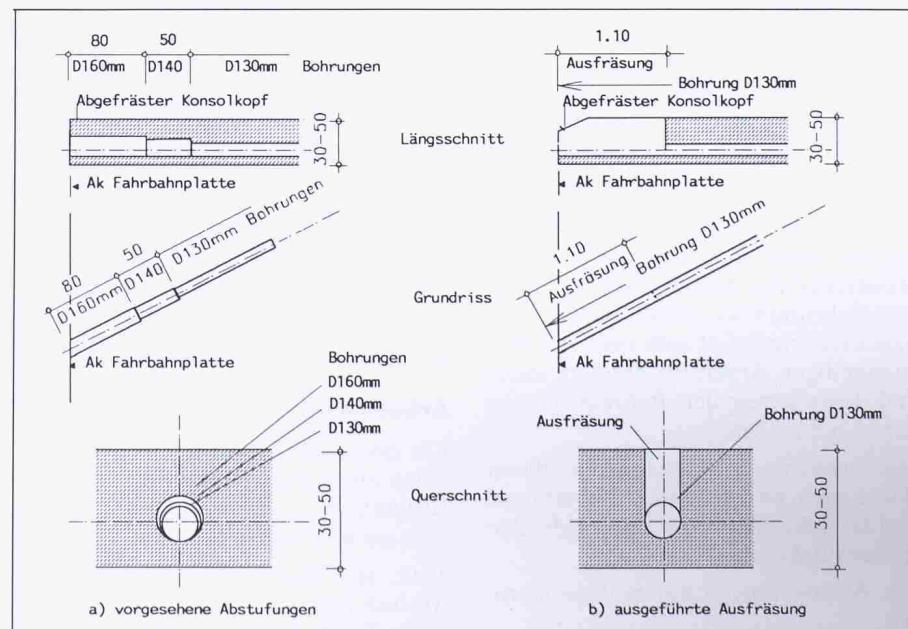
Bild 7. Fahrbahnplattenbohrungen – vorgesehene Abstufung und ausgeführte Ausfrässung

Die letzten Bohrarbeiten, die Ausführung der abgestuften Fahrbahnplattenbohrungen, gemäss Bild 7, bereitete unerwartete Schwierigkeiten. Zuerst waren durchgehende Bohrungen Ø 130 mm erstellt worden, anschliessend wollte der Unternehmer exzentrische Kreisringe bohren; diesen Arbeitsablauf hatte er selber festgelegt. Bei den exzentrischen Bohrungen erwies sich die Führung der Bohrkrone allerdings als zu schwach, um die vorhandene Plattenrandarmierung zu durchtrennen. Nachdem zwei Bohrkronen ihre Zähne verloren hatten, wurden diese Bohrarbeiten eingestellt.

abgefräst. Als Ersatz für die nicht ausgeföhrten 1,30 m tiefen FahrbahnplattenAufbohrungen Ø 160/140 mm wurden nach oben offene Schlitze ausgefräst (Bild 7 und Bild 9). Diese umfangreichen Betonfräsanbeiten beanspruchten 4 Arbeitstage, bis 20.5. 1988.

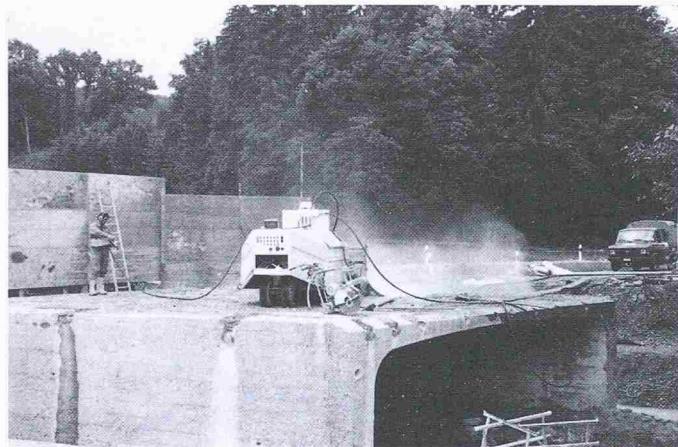
Bild 8. Betonabtrag bis unter die Armierung mit Höchstdruckwasserstrahl

Der Unternehmer setzte zu Versuchszwecken mehrere Hochdruckwasserstrahlgeräte ein. Der grösste Unterschied zeigte sich beim Betonabtrag bis unter die Armierung. Am wirkungsvollsten war der Abtrag bei rd. 900 bar mit 240 l/min. Der dazu eingesetzte Roboter arbeitete mit gleichmässigem Vorschub. Erstaunlich war die Auswirkung der örtlichen Unterschiede bei der Betonqualität; der Abtrag betrug minimal 3 cm bis maximal etwa 15 cm, und dies bei konstanter Vorschubgeschwindigkeit.

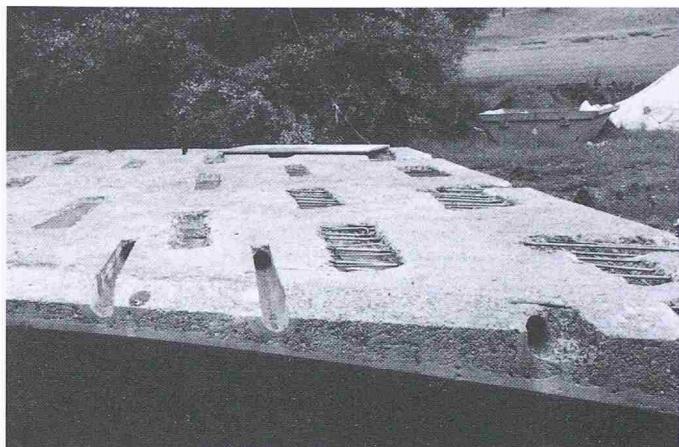
Bild 9. Die verbliebene Substanz der alten Brücke

Bilanz der Abbrucharbeiten: Mit Ausnahme der nicht bewerkstelligten abgestuften Fahrbahnplatten-Randbohrungen konnten alle Arbeiten wie vorgesehen durchgeführt werden. Gesamthaft wurden rd. 1,4 m³ Beton in Form von Bohrkernen entfernt, rd. 15,8 m³ wurden durch Betonfräsen beseitigt und rd. 2,2 m³ mit Höchstdruckwasserstrahlen abgetragen; Abbruch total rd. 20 m³. Die Restsubstanz der alten Brücke betrug noch rd. 95 m³. Auf den Bildern 8 und 9 ist der Betonabtrag bzw. die reduzierte und fertig gereinigte Surbbrücke zu sehen.

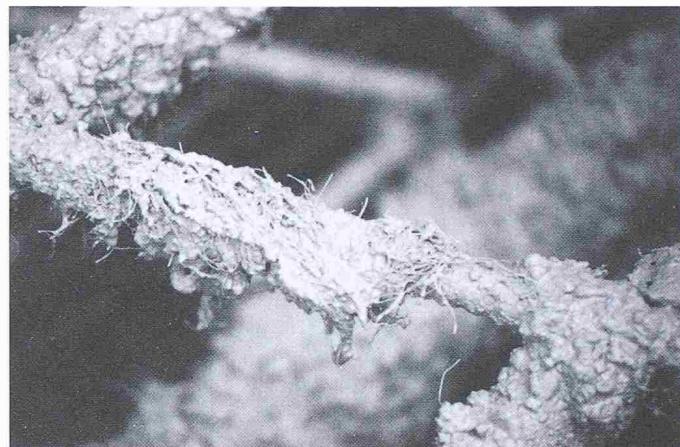
Bild 10. Faser-Entmischung beim Betonieren von Wänden im freien Fall

Am 22.7. 1988 wurden die Versuche durchgeführt. Es zeigte sich, dass Streckmetall-Abschalungen genügen, und die vorausgesehene Entmischung bestätigte sich, siehe Bild 10; armierte Wände dürfen nicht in freiem Fall mit Faserbeton betoniert werden, Schüttrohre sind unerlässlich.

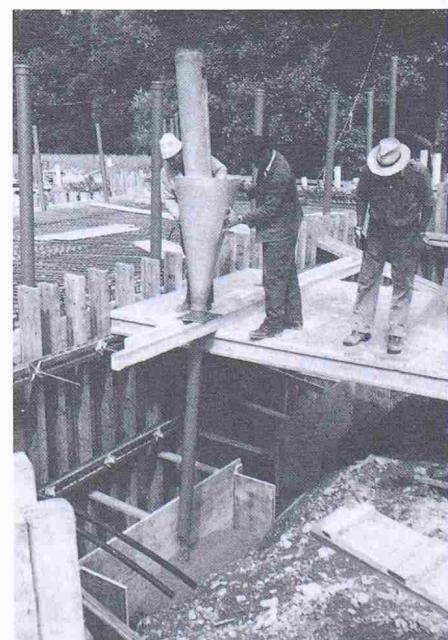
Wenige Tage vor dem geplanten Betonieren waren diese Trichter vorhanden. Sie wurden während dem letzten Vorversuch auf der Baustelle (Bild 11) geprüft. Bewährt hat sich auch die einfache Auflagerung von Rohr und Trichter durch eine Stahlplatte mit Bohrung. Beide Trichter wurden als baustellentauglich befunden.

Bild 11. Der hohe Trichter zum Betonieren ab Förderband hier im Vorversuch, die im Hintergrund erkennbaren 125-mm-Ø-Rohre sind Vibrationslücken

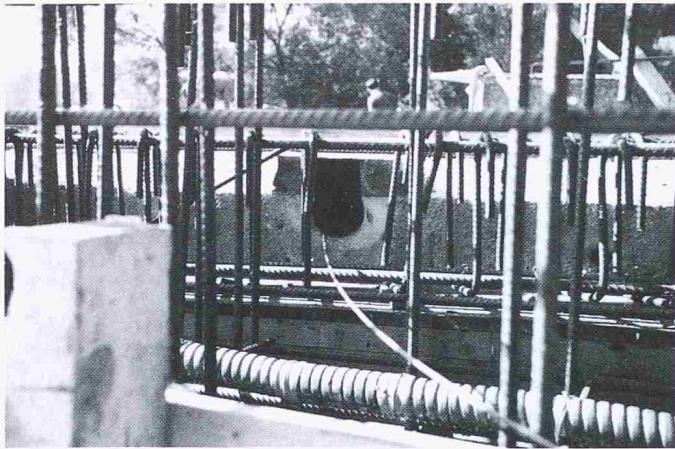
Bild 12. Kabel der Quervorspannung während dem Einziehen

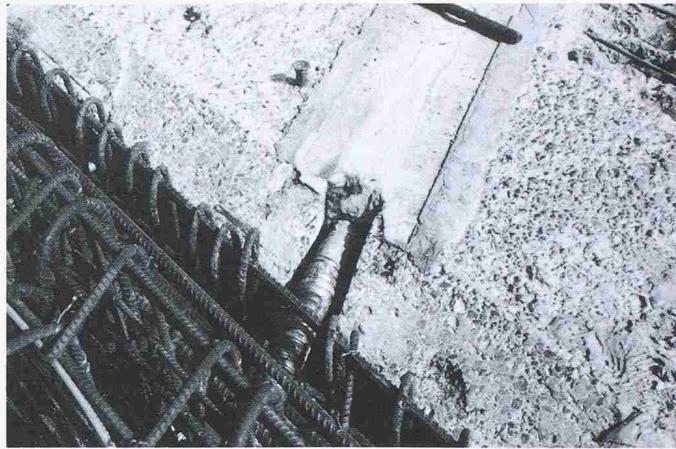
Bild 13. Die Abdeckplatte wurde nach Erhärting der Vorinjektion entfernt

Für die Quervorspannung musste, wie vorgängig beschrieben, das Projekt mit abgestuften Randbohrungen verlassen werden. Das notwendige Vorinjizieren der Hohlräume zwischen Hüllrohr und Bohrlochwandung (damit sich die mit nachträglich unter die Kabel gestossenen Keilen gekrümmt verlegten Kabel beim Vorspannen nicht strecken konnten) war dadurch schwieriger geworden. In Bild 12 ist ersichtlich, wie mit einer Stahlplatte ein Ersatz für die fehlende obere Bohrlochwandung geschaffen wurde. Das stirnseitige Abdichten gestaltete sich dadurch allerdings bedeutend aufwendiger als vorgesehen. Nach erfolgter Vorinjektion wurden die Kabel gespült; bei einem Kabel ergaben sich infolge eines oder mehrerer Hüllrohr-Lecks Probleme, die mit viel Aufwand wieder behoben werden mussten. Lehre für analoge Anwendungen:

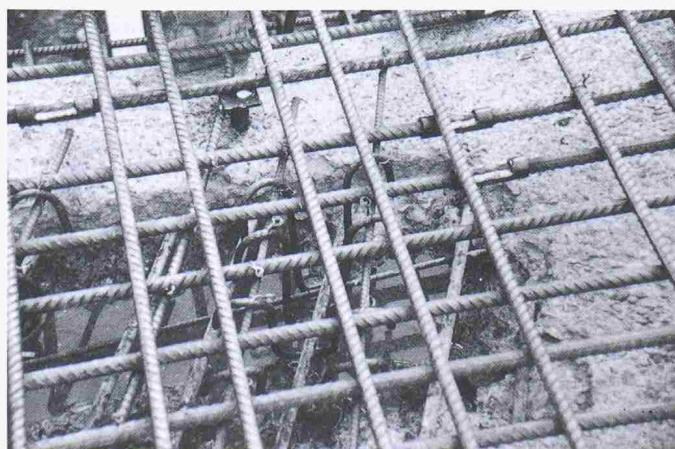
Bild 14. Fertig armierte Fahrbahnplatte, abgebildet sind Schweissstöße und eine Schubnische

unter die Armierung führen zu können. Um die Platzverhältnisse nicht drastisch zu verschlechtern, wurden alle Armierungsstöße im Bereich der Fahrbahnplatte mit Schweissverbindungen vorgenommen. In Bild 14 sind diese Details erkennbar, im weiteren ist die fertig armierte Schubnische sichtbar.

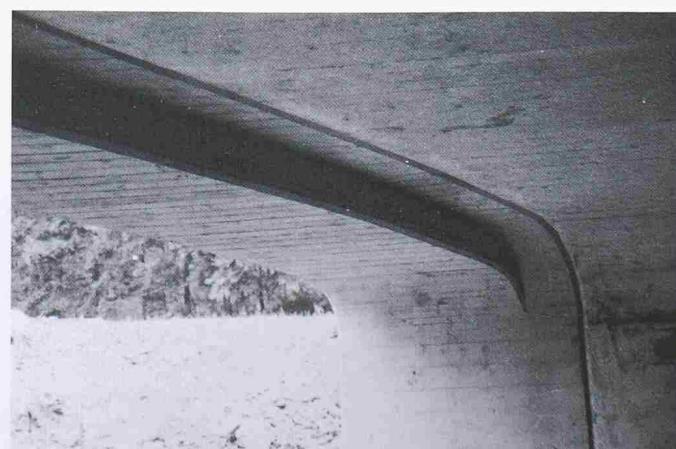
Bild 15. Unter der Brücke ist die ausgeführte Verbreiterung gut erkennlich

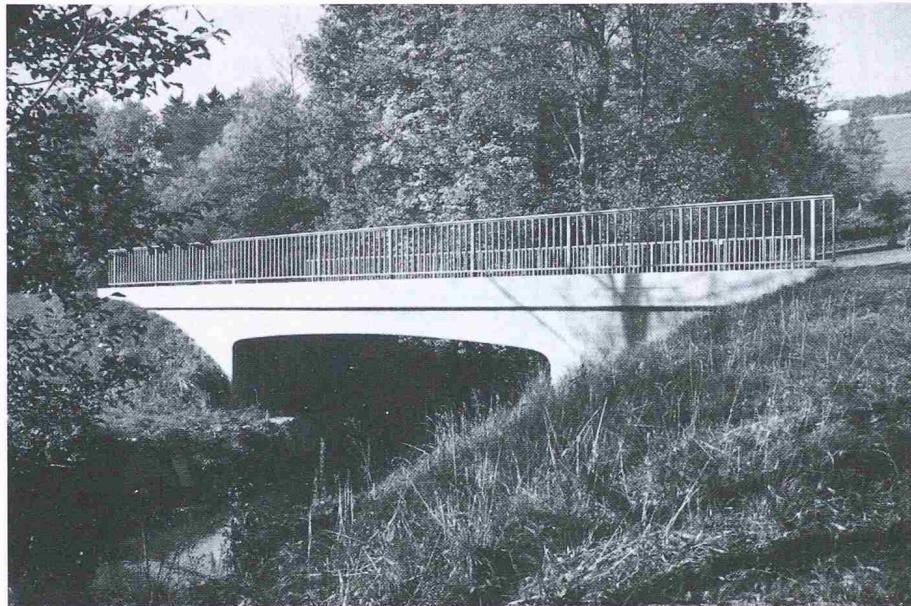
Bild 16. Zustand nach der Sanierung
