Artikel: Restaurierung von Sandsteinen
Autor: Furrer, Bernhard
DOI: <https://doi.org/10.5169/seals-77534>

Restaurierung von Sandsteinen

VON BERNHARD FURRER,
BERN

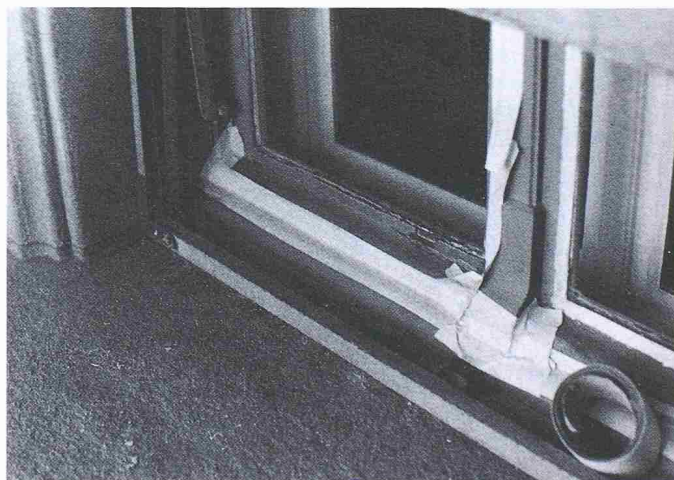
Bild 1. Jede Nassreinigung an einem Gebäude erfordert eine sorgfältige Abdichtung allfällig offener Fugen

Eine sorgsame und zurückhaltende Reinigung ist durch den Steinspezialisten vor der definitiven Festlegung der Massnahmen vorzunehmen. Oft werden gute Resultate durch eine Trockenreinigung mit weichen Bürsten und Staubsauger oder bei langdauernder Berieselung mit reinem Leitungswasser erreicht (feste Installation, kein Druckwasser, keinerlei chemischen Mittel, keine harten Bürsten oder andere mechanische Mittel; Vorsicht bei offenen Fugen und bei Fensteranschlüssen). In seltenen Fällen kommt (nur nach Absprache mit der Denkmalpflege) auch der Einsatz eines Mikrosandstrahl- oder eines Dampfgerätes in Betracht.

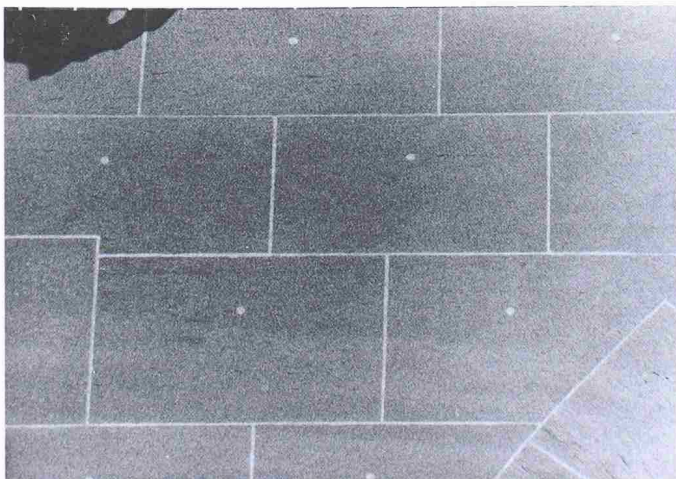
Bilder 8, 9. Während die «bis auf den gesunden Grund» zurückgearbeitete Fassade mit neuen Fugen starr und neubauartig-maschinell wirkt, bleiben an der lediglich gereinigten, nach Notwendigkeit ausgefugten Partie die Bearbeitungs- und Altersspuren lesbar

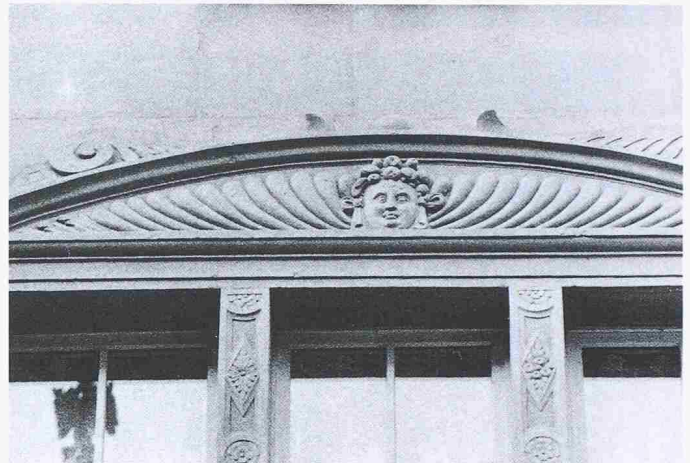
Bild 11. Bildhauerarbeit aus dem 16. Jahrhundert nach zurückhaltender Aufmörtelung
