**Zeitschrift:** Schweizer Ingenieur und Architekt  
**Herausgeber:** Verlags-AG der akademischen technischen Vereine  
**Band:** 108 (1990)  
**Heft:** 42

**Artikel:** Restaurierung von Sandsteinen  
**Autor:** Furrer, Bernhard  
**DOI:** <https://doi.org/10.5169/seals-77534>

# Restaurierung von Sandsteinen

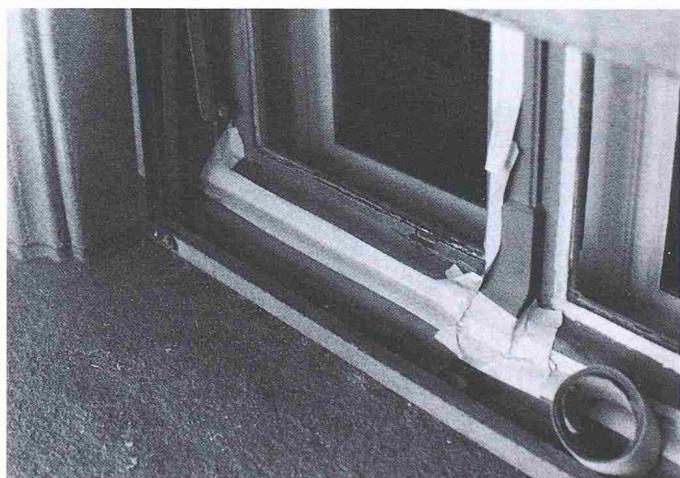
*Bild 1. Jede Nassreinigung an einem Gebäude erfordert eine sorgfältige Abdichtung allfällig offener Fugen*

Eine sorgsame und zurückhaltende Reinigung ist durch den Steinspezialisten vor der definitiven Festlegung der Massnahmen vorzunehmen. Oft werden gute Resultate durch eine Trockenreinigung mit weichen Bürsten und Staubsauger oder bei langdauernder Berieselung mit reinem Leitungswasser erreicht (feste Installation, kein Druckwasser, keinerlei chemischen Mittel, keine harten Bürsten oder andere mechanische Mittel; Vorsicht bei offenen Fugen und bei Fensteranschlüssen). In seltenen Fällen kommt (nur nach Absprache mit der Denkmalpflege) auch der Einsatz eines Mikrosandstrahls oder eines Dampfgerätes in Betracht.

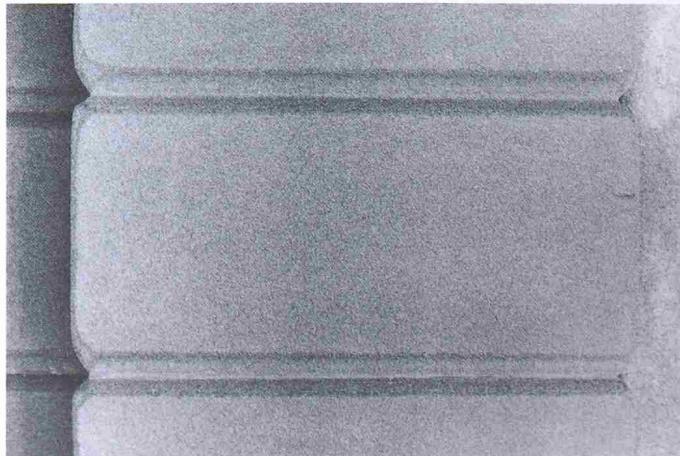
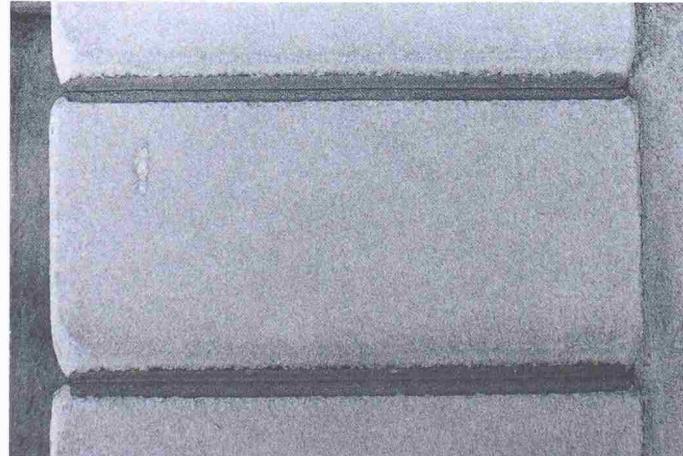
*Bilder 2, 3. Eine Lisene vor und nach der Reinigung mit reinem, drucklosem Wasser; die mit Schadstoffen angereicherten Krusten sind entfernt – auf eine mechanische Bearbeitung kann verzichtet werden*

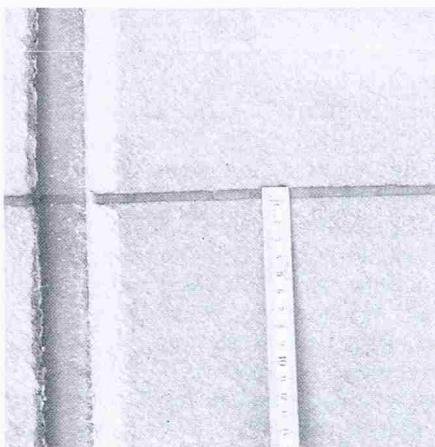
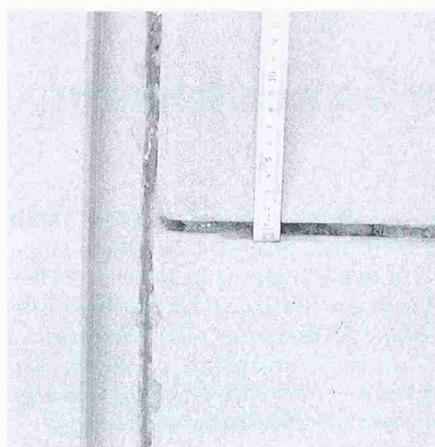
Bilder 4, 5. Durch das Entfernen der intakten Fuge (Breite 6 mm) muss in den anstoßenden Sandstein eingegriffen werden, und die Fuge wird vergrößert (Breite 12 mm)

Nur diejenigen Fugen, die ausgebrochen oder lose sind, sollen ersetzt werden. Beim Entfernen des Fugenmaterials darf die Fugenbreite nicht ausgeweitet werden. Das neue Fugenmaterial muss weicher als das Steinmaterial sein – in der Regel Kalkmörtel – und soll in Farbe und Körnung dem zur Bauzeit verwendeten Mörtel entsprechen (Bemusterung). Intakte oder nur Haarrisse aufweisende Fugen sind – auch wenn ihr Material den vorstehenden Erfordernissen nicht entspricht – zu belassen.

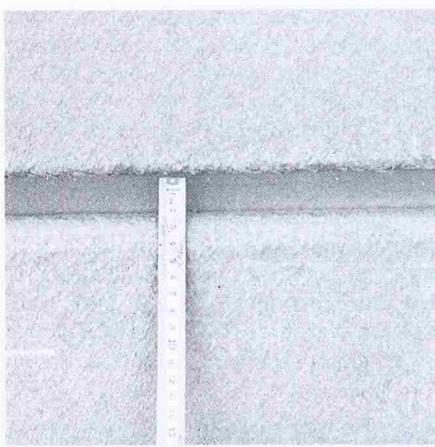
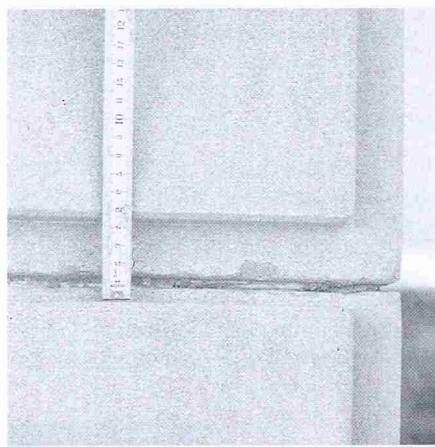
Bilder 6, 7. Durch die Überarbeitung der Quadernuten (Breite 22 mm) wird die Nute wesentlich größer (Breite 44 mm), und das Quaderbild verliert die Übereinstimmung mit dem Fugenbild. Der architektonische Ausdruck wird nachhaltig verändert; bei einer nächsten Restaurierung sind nur noch Radikalmethoden denkbar

Jede Überarbeitung von Quadern bedeutet einen Substanzverlust und die Tilgung der Spuren von Bearbeitung und Alter. Weder am Fassadengrund noch an Gliederungselementen wie Gesimsen, Fenstereinfassungen usw. lassen sich solche Verluste in der Regel vertreten. Sollen ausnahmsweise Überarbeitungen vorgenommen werden (beispielsweise bei bereits früher vorgenommenen, nachweislich unkorrekten Überarbeitungen, allenfalls bei Bauten des späten 19. und frühen 20. Jahrhunderts), so sind sie vorgängig mit der Denkmalpflege abzusprechen und genau zu dokumentieren. Jedenfalls darf die Überarbeitung nicht flächig, sondern muss quadergerecht erfolgen; die frühere Bearbeitung muss in Machart und Aussehen genau übernommen werden.

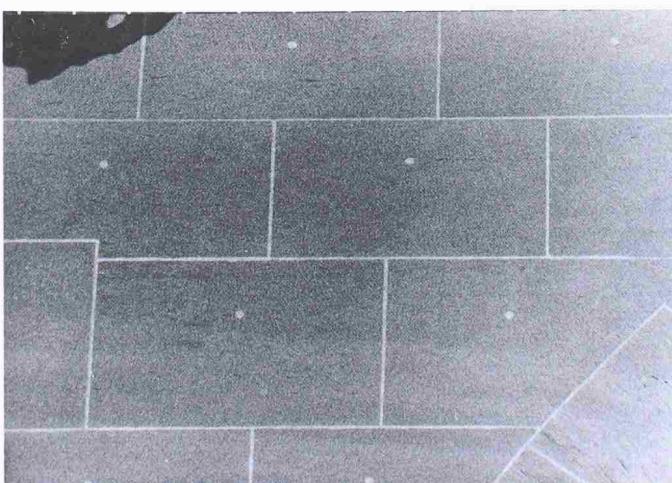
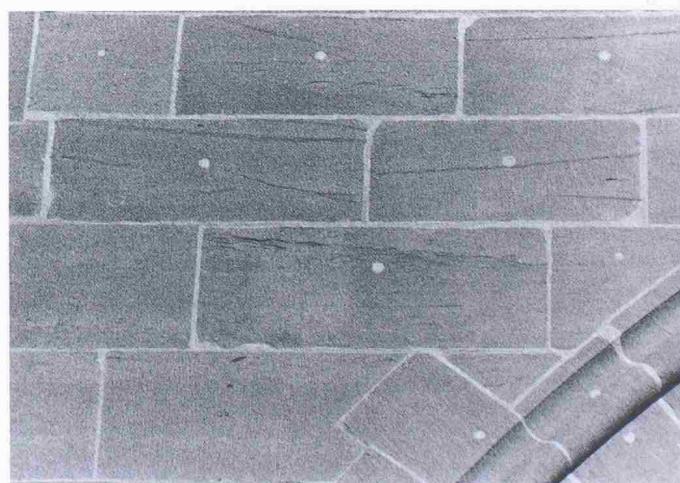
Bilder 8, 9. Während die «bis auf den gesunden Grund» zurückgearbeitete Fassade mit neuen Fugen starr und neubauartig-maschinell wirkt, bleiben an der lediglich gereinigten, nach Notwendigkeit ausgefugten Partie die Bearbeitungs- und Altersspuren lesbar

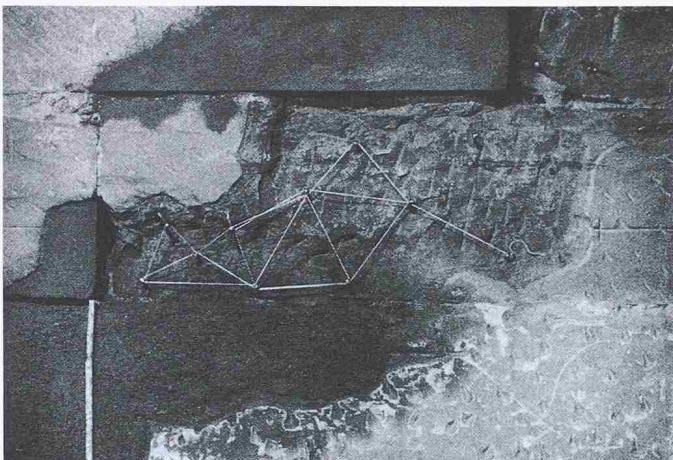
Bild 10. Aufmörtelung mit Kalk-Trass-Zement: in der Mitte der zerstörte Quader mit vorbereiteter Drahtarmierung; unten grober Mörtelantrag; oben feinkörnige Oberfläche (vor der Verfugung und vor der Oberflächenbearbeitung)

Kleinere Beschädigungen können mit einem geeigneten Mörtel aufgebaut werden. Nach den bisher gemachten

Erfahrungen eignen sich dafür vor allem rein mineralische Mörtel auf der Basis von Kalk-Trass-Zement (möglichst geringer Anteil an salzarmem Zement); Aufmörtelungsarbeiten sollten so terminiert werden, dass die Nachttemperaturen während vier Wochen nach der Ausführung nicht unter 2 °C fallen. Verschiedene Mörtel auf der Basis von Kunststoffen, die im Handel sind, weisen Probleme auf (Volumenbeständigkeit, Haftung, Farbbeständigkeit, Reversibilität usw.). Für Aufbaumörtel sind die genaue Zusammensetzung (Materialspezifikation) und Referenzobjekte (Nachweis der erfolgsentscheidenden Qualifikation der Verarbeiter) zu belegen.

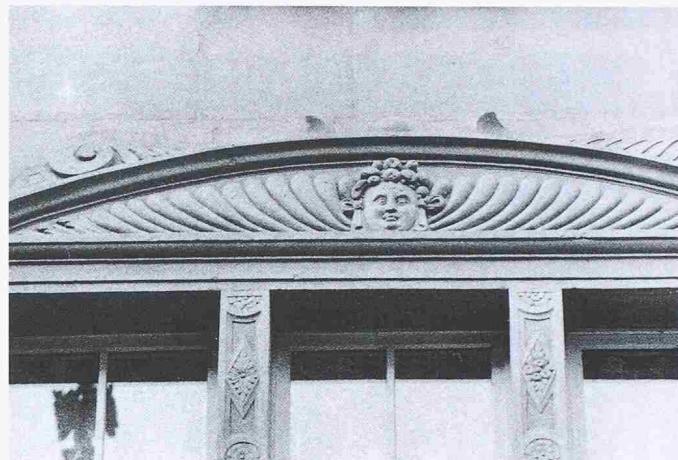
Bild 11. Bildhauerarbeit aus dem 16. Jahrhundert nach zurückhaltender Aufmörtelung

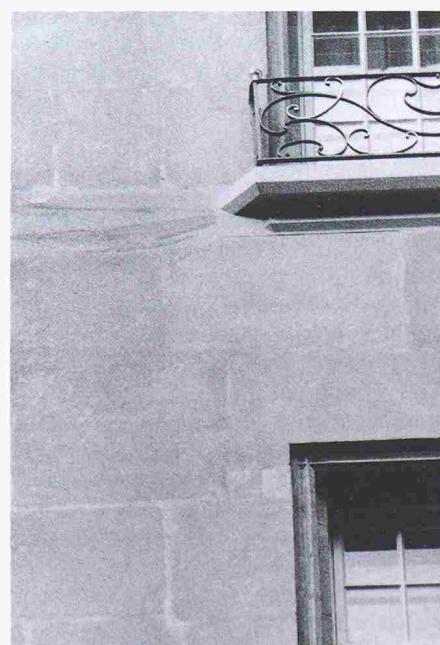
Bild 12. Ersetzte Fensterbank als Naturstein-Werkstück im Verband mit einer lediglich gereinigten, nicht überarbeiteten Fassade

Bei bedeutenden Beschädigungen, die eine Reparatur durch Aufmörtelung nicht zulassen oder die an stark der Witterung ausgesetzten Bauteilen wie Fensterbänken oder Gurtgesimsen entstanden sind, ist ein Ersatz mit Quadern oder Vierungen unumgänglich. Das Ersatzmaterial sollte dabei dem umliegenden Stein entsprechen (Naturstein, in Struktur und Farbe angepasst). Die heute erhältlichen Kunststeine – zement- oder kunstharzgebundene Ersatzmaterialien – befriedigen langfristig weder in technologischer (Versalzung, Volumenbeständigkeit) noch in ästhetischer Sicht (Korngrösse, Farbe, Alterungsbeständigkeit). Die Ersatzstücke aus Naturstein sind genau den vordem bestehenden Profilierungen nachzuhauen. Die Stärke der Ersatzstücke sollte mindestens 12 cm betra-

gen; bei Ersatz von Fensterbankplatten kann dieses Mass unterschritten werden. Besonderes Augenmerk ist auf die Übereinstimmung der Fugen zwischen Mauerwerk und neuen Stücken zu richten. Der Versetz- und Vergussmörtel soll kalkgebunden sein (Wasserdiffusionsfähigkeit; Mörtel weicher als Stein); Zement ist wegen seiner Härte und der enthaltenen Salze zu vermeiden.

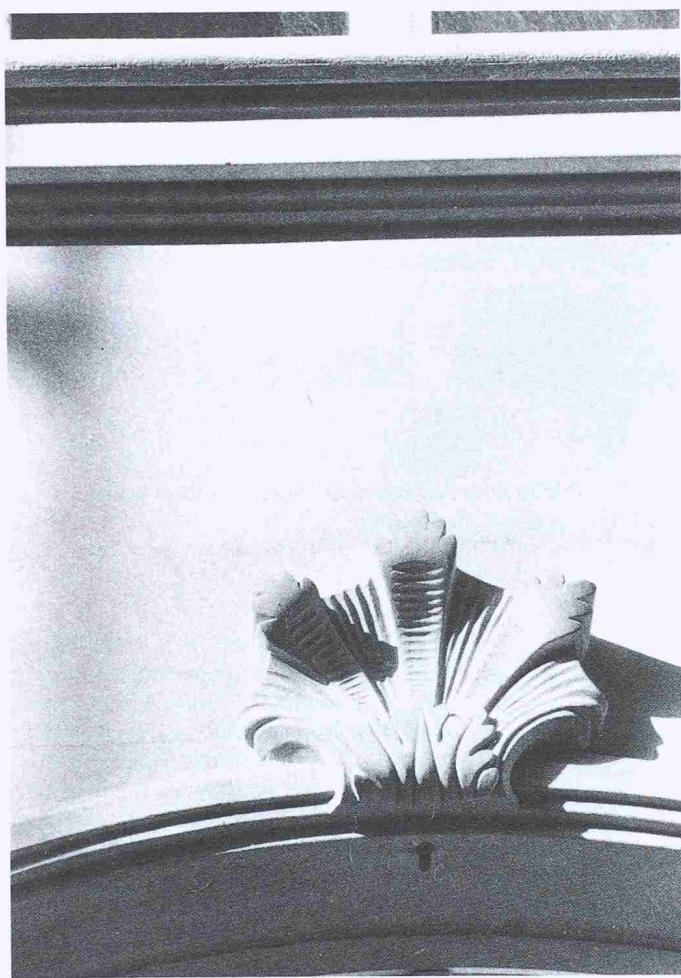
Bild 13. Zurückgearbeitete Fassade mit kopierter Scheitelplastik; auffallend die leblos-starre Wirkung von Fassadengrund, Profilierung und plastischem Schmuck

Die Erfordernis von möglichst weitgehender Wahrung der Substanz gilt für Bildhauerarbeiten in besonderem Mass. Bei fraglichem Erhaltungszustand können als Vorarbeit zu Reinigung, Festigung und Ergänzung in Mörtel Sicherstellungsabgüsse in Gips hergestellt werden, die bei der Denkmalpflege eingelagert werden können. Kopien von bauplastischen Arbeiten sind nur in zwingenden Fällen vertretbar.

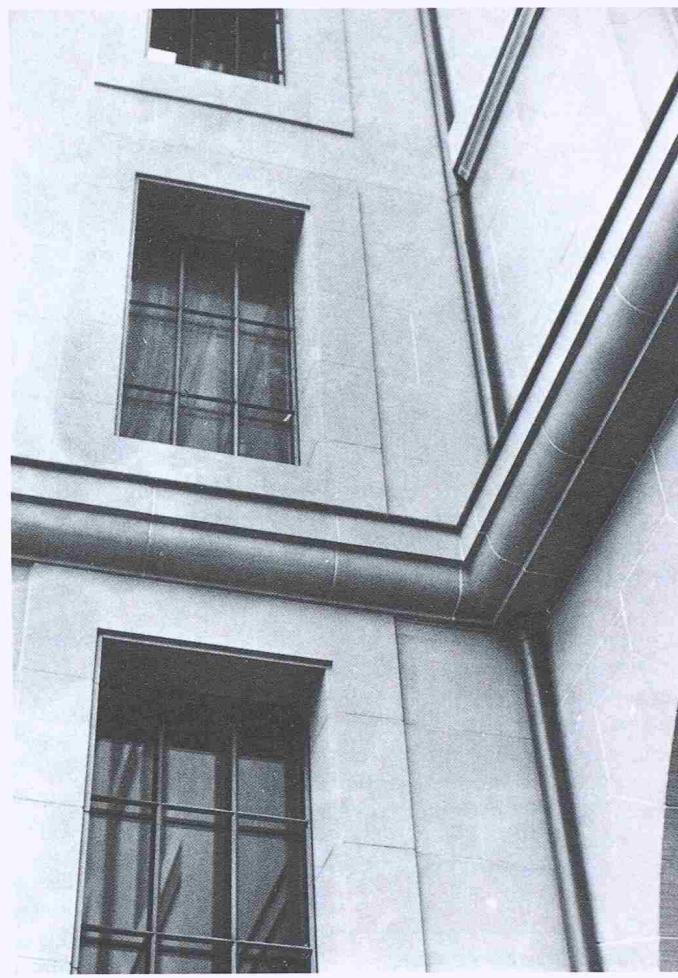
Bild 14. Blechabdeckung als Schutz eines Gesimses; die wulstförmige Ausbildung des Überstandes lässt das Blech im Vergleich zu einer Abkantung leicht erscheinen

In besonderen Fällen kann eine Abdeckung besonders der Witterung ausgesetzter Bauteile von Vorteil sein. Hier

sind in Absprache mit der Denkmalpflege die Lösungen festzulegen.
