**Zeitschrift:** Schweizer Ingenieur und Architekt

**Band:** 108 (1990)

**Artikel:** Schwemmholz im Unwettersommer1987

# Schwemmholz im Unwettersommer 1987

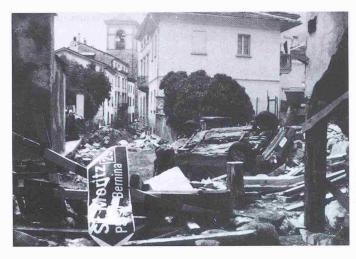
Bild 1. Eindruck aus dem Dorf Poschiavo nach dem Unwetter vom 18/19. Juli 1987. (Foto D.J. Bänziger, Richterswil)

Im Sommer 1987 richteten Hochwässer und Rüfen in den Schweizer Alpen katastrophale Schäden an [1]. Gut in Erinnerung dürften unter anderem noch die Unglücksmeldungen aus dem Puschlav und dem Obergoms sein, wo ganze Dörfer (Poschiavo, Münster) vom überbordenden Bach bzw. einer Rüfe in Mitleidenschaft gezogen wurden (Bild 1).

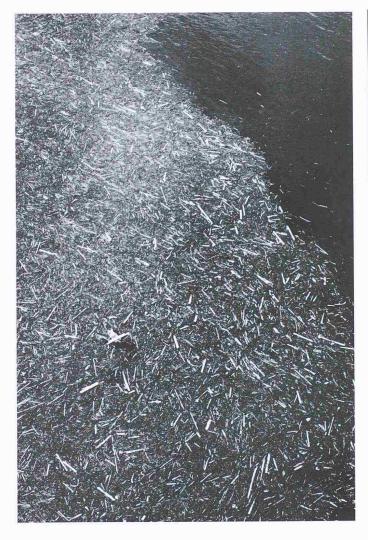
Bild 7. Längenverteilung von in Obergommer Seitenbächen vorgefundenem Holz. Obschon aus seitlichen Rutschungen laufend neue Bäume ins Gerinne gelangen, ist der Hauptteil der Stücke kürzer als 6 Meter

Die Grössenverteilung der im Bach liegenden Totholzstücke kann jederzeit bestimmt werden. Dies wurde in einigen Obergommer Seitenbächen auch getan (Bild 7).
