Schwemmholz im Unwetter-sommer 1987

Allgemein wird angenommen, dass Schwemmholz bei Unwetterereignissen häufig Ursache grosser Schäden sei. Während der verheerenden Unwetter im Sommer 1987 fanden grosse Schwemmholzverlagerungen statt. Deshalb wurden diese Unwetterereignisse im Hinblick auf die Schwemmholzproblematik genauer untersucht. Mit Befragungen, Felduntersuchungen und photogrammetrischen Auswertungen konnten einige Erkenntnisse gewonnen werden. Trotz einiger spektakulärer Verklausungen und Treibholzfelder waren die vom Schwemmholz verursachten Schäden im Verhältnis zur gesamten Schadensumme klein.

VON ROBERT BÄNZIGER,
BIRMENSDORF

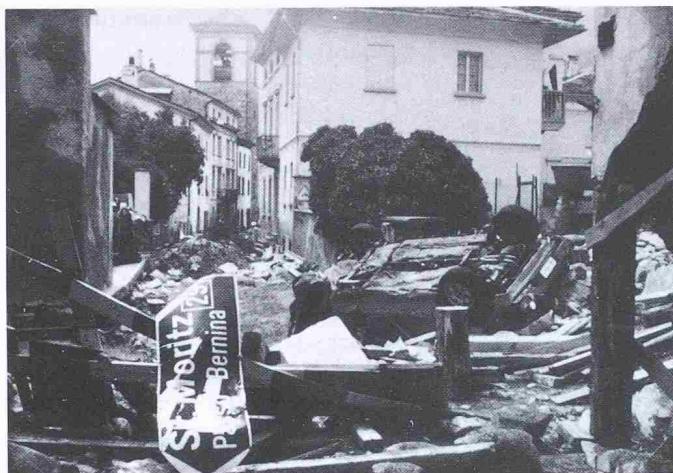
Bild 1. Eindruck aus dem Dorf Poschiavo nach dem Unwetter vom 18./19. Juli 1987. (Foto D.J. Bänziger, Richterswil)

Im Sommer 1987 richteten Hochwässer und Rüfen in den Schweizer Alpen katastrophale Schäden an [1]. Gut in Erinnerung dürften unter anderem noch die Unglücksmeldungen aus dem Puschlav und dem Obergoms sein, wo ganze Dörfer (Poschiavo, Münster) vom überbordenden Bach bzw. einer Rüfe in Mitleidenschaft gezogen wurden (Bild 1).

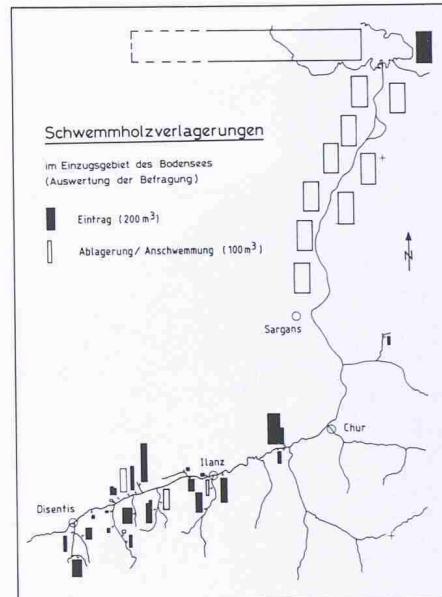
Bild 2. Schwemmhölzerverlagerung im Einzugsgebiet des Bodensees, aufgezeichnet aufgrund der Umfrageergebnisse

Bild 2 zeigt die Schwemmhölzerverlagerungen im Einzugsgebiet des Bodensees, wie sie von den Befragten gemeldet wurden. Den zum Teil sehr detaillierten Angaben der Befragten aus den Hauptherkunftsgebieten des Holzes im Vorderrheintal standen eher summarische Angaben aus den Ablagerungsgebieten (Rheinvorländer, Bodensee) gegenüber. Es fällt auf, dass die Menge des vermissten Holzes um ein Vielfaches kleiner ist als diejenige des angeschwemmten. Diese Beobachtung wurde auch in den Einzugsgebieten des Langen-, Urner- und Genfersees ge-

macht und deutet darauf hin, dass viel Holz aus diffusen Quellen entlang des Gerinnes stammt.

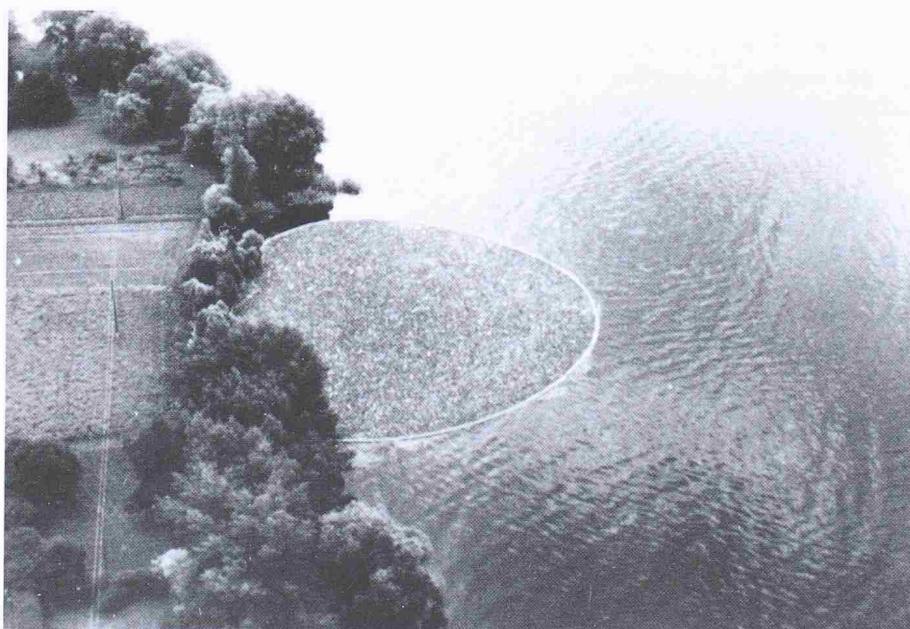
Bild 5. Durch Räumungssequipen gesichertes Treibholz (bei Ermatingen/Bodensee, Foto Seepolizei des Kt. Thurgau)

Schäden an *Schiffen, Bojenfeldern und Uferanlagen* auf den grossen Seen konnten durch das Eingreifen von Räumungsmannschaften und dank dem Ausbleiben starker Winde verhindert werden (Bild 5).

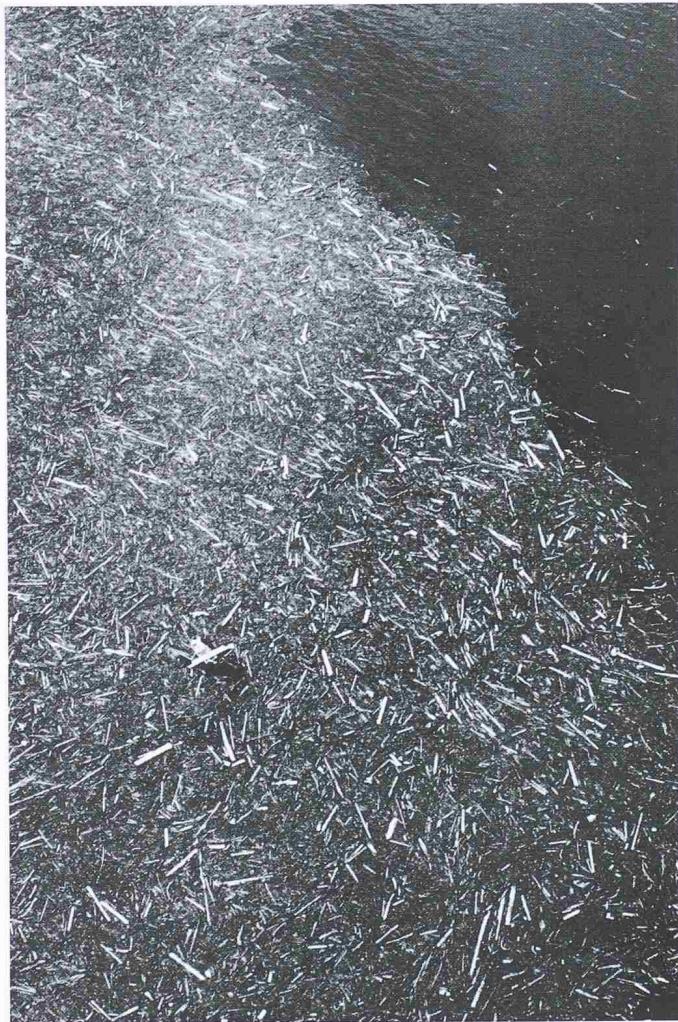
Bild 6. Schwemmmholzteppich auf dem Bodensee. Der Größenvergleich mit dem Ruderboot im unteren Bildteil erlaubt die Abschätzung der Größenverteilung. Die grössten sichtbaren Stücke sind kürzer als 10 Meter. (Luftbild Albrecht Brugger, Stuttgart. Freigegeben vom Reg.-Präsidium Stuttgart Nr. 2/60634 C)

Auftauchen ganzer Bäume gerechnet werden (Bild 6).

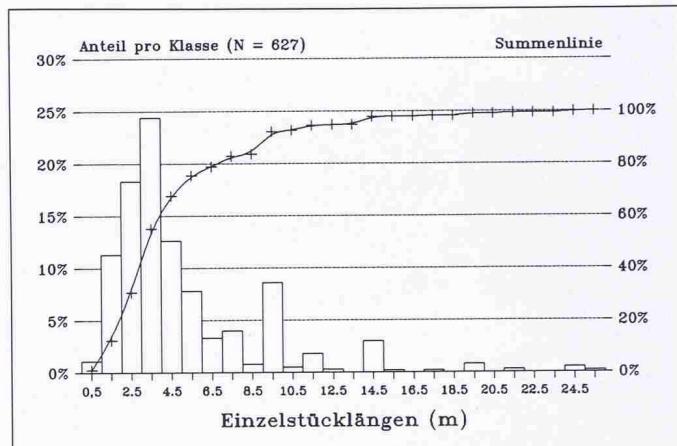
Bild 7. Längenverteilung von in Obergommmer Seitenbächen vorgefundenem Holz. Obwohl aus seitlichen Rutschungen laufend neue Bäume ins Gerinne gelangen, ist der Hauptteil der Stücke kürzer als 6 Meter

Die Größenverteilung der im Bach liegenden Totholzstücke kann jederzeit bestimmt werden. Dies wurde in einigen Obergommmer Seitenbächen auch getan (Bild 7).

Zerkleinern von Totholz: Kann das Totholz nicht aus dem Bachbett entfernt werden, so sollten die Stämme in Stücke von 1 bis 2 Metern Länge zersägt werden. Dies vermindert die Wahrscheinlichkeit des Hängenbleibens.

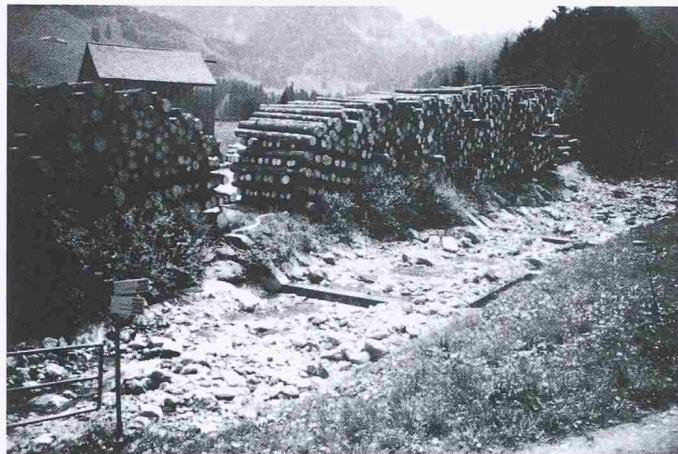
Bild 8. Durch das Errichten von Holzlagern an weniger exponierten Stellen kann das vom Schwemmholt ausgehende Risiko mit wenig Aufwand verringert werden

Holzlager sollen nicht an Ufern von Gewässern errichtet werden (Bild 8).

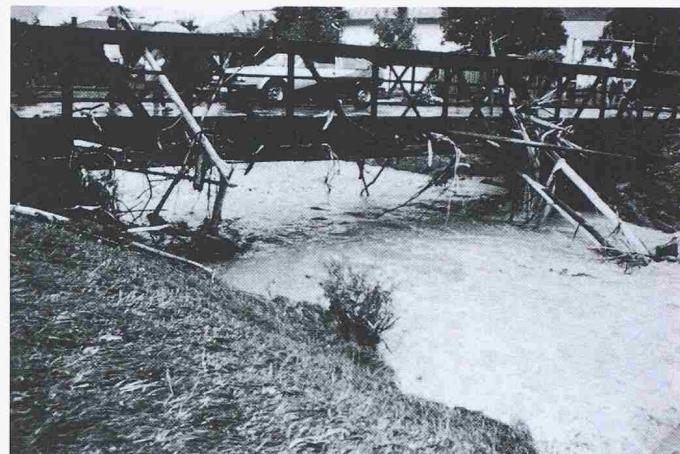
Bild 9. Brücke über die Alp nach dem Hochwasser 1984. Eine bergseitige Verschalung hätte hier das Hängenbleiben von Holz verhindert (Foto Baudepartement des Kt. Schwyz, Abt. Wasserbau)

Werden Fachwerkstrukturen bergseitig verschalt, kann die Wahrscheinlichkeit von Verklausungen und Holzstauungen ebenfalls herabgesetzt werden. Allerdings muss beachtet werden, dass dabei in gewissen Fällen die Abflusskapazität des Durchlasses verringert werden kann, was ebenfalls unerwünscht ist (vgl. Bild 9).
