Artikel: Eingleisige Schmalspurbahntunnels: Sanierung unter Betrieb
Autor: Sala, Alex
DOI: <https://doi.org/10.5169/seals-77364>

Eingleisige Schmalspurbahn-tunnels

Sanierung unter Betrieb

Beispiel: Sanierung des Grengiols-Tunnels

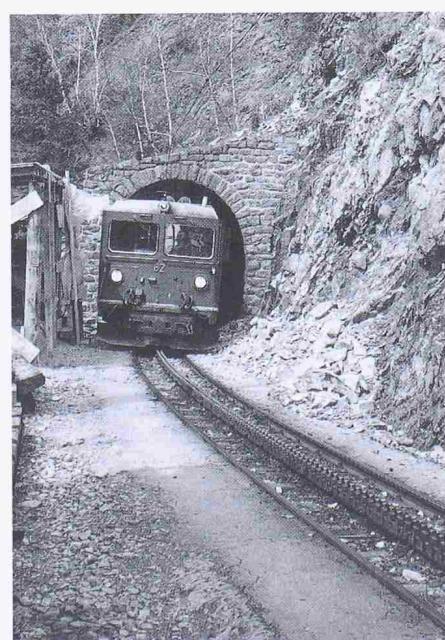
Bild 1. Enge Platzverhältnisse beim Portal

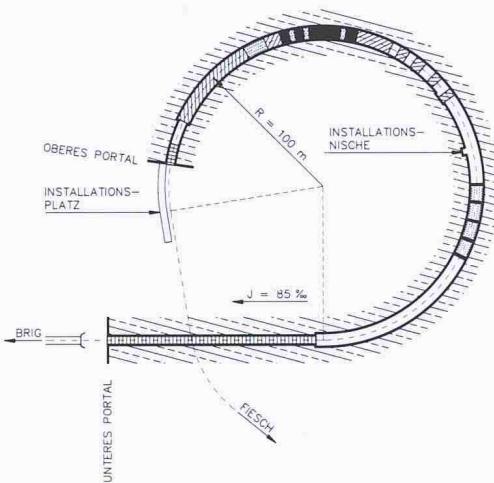
- SANIERUNGSETAPPE 1 (1984)
- SANIERUNGSETAPPE 2 (1985)
- SANIERUNGSETAPPE 3 (1986)
- SANIERUNGSETAPPE 4 (1987)
- TUNNEL AUSGEMAUERT

Bild 2. Übersicht

Im ersten Baujahr wurden 47,50 m im zweiten 66,50 m, total also 114 m Tunnel saniert. Die verbleibende Länge von 334 m wurde mit dem Ziel in Angriff genommen, die restlichen Sanierungsarbeiten in zwei weiteren Baujahren abschliessen zu können.

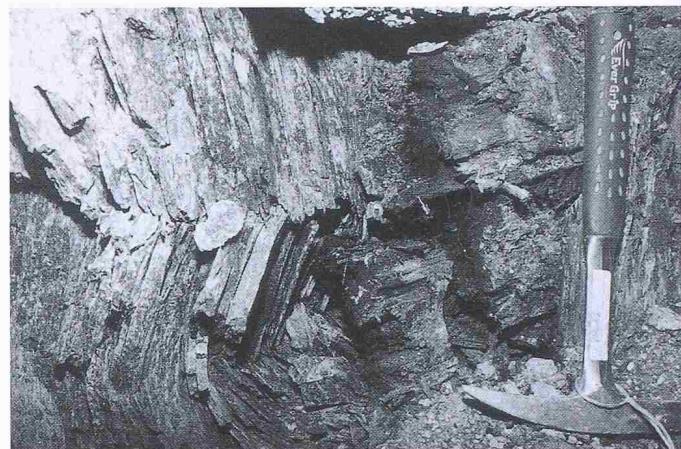
Bild 3. Lokale Knickzone hinter der alten Betonverkleidung

In Zonen mit schlechten Felsverhältnissen wurde der Firststollen mit Holzeinbau (Türstockprofil) gesichert, welcher zwischen Fels und Ortsbetongewölbe im Tunnel verblieb. Das hinter der Verkleidung belassene Einbauholz ist zwischenzeitlich derart verfault, dass es keine Stützwirkung mehr besaß. Das Gebirge konnte daher langsam auf die Tunnelverkleidung einschliessen, welche ihrerseits durch Frostschäden im Tragverhalten bereits geschwächt war. Dies führte zu einer raschen Verschlechterung des Bauwerkszustandes.

Die Gründe für das vielerorts gerissene, deformierte und oberflächlich bis tiefgründig zerstörte Gewölbe können wie folgt zusammengefasst werden:

- schlechte bis sehr schlechte Gebirgsqualität in Kombination mit ungünstiger Schichtlage (Hauptschieferung steil nach SE einfallend; schleifend zur gekrümmten Tunnelachse verlaufend [4])
- mangelnde Kohäsion des Gebirges durch schmierige Schieferungsflächen, besonders bei Wasserzutritten (Sericit-, Glimmer- und Chlorit-Einregelungen)
- lokale Faltungen und Runzelschieferung, lokale Knickzonen
- verfaulter Holzeinbau, welcher dem aufschliessenden Gebirge keinen Widerstand leisten konnte. Dadurch kam es zu weiteren Auflockerungen

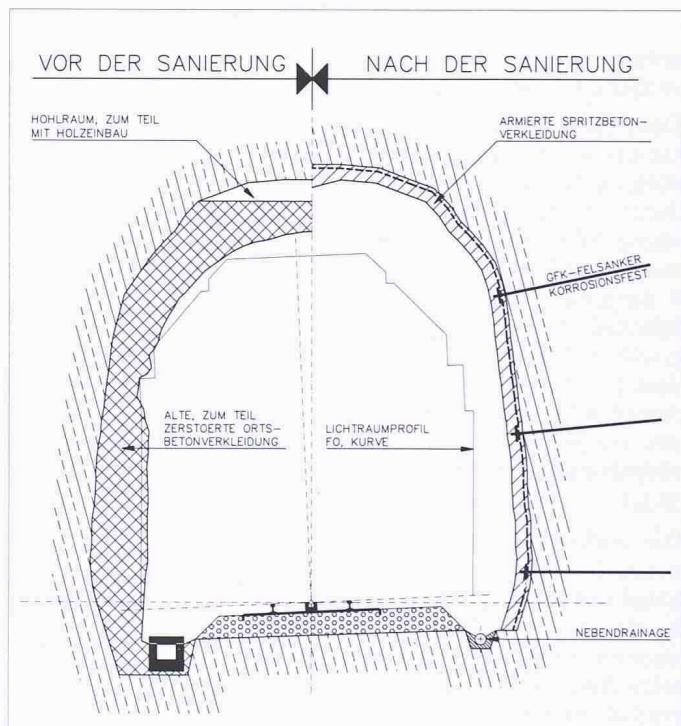
Bild 4. Normalprofil vor/nach der Sanierung

Dem Sanierungsprojekt lag das Lichtraumprofil A der neuen Eisenbahnverordnung zugrunde (vgl. Tabelle 2). Mit diesem Lichtraumprofil und unter Berücksichtigung eines technischen Spielraums von 10 cm ergab sich das in Bild 4 dargestellte Tunnelprofil bei einer Scheitelhöhe von 4,80 m ab SOK. Gegenüber dem vorhandenen Profil bedeutete dies eine durchschnittliche theoretische Ausweitung von rund 20 cm, entsprechend einer Querschnittsvergrösserung von 18 m² um 5 m² auf 23 m².

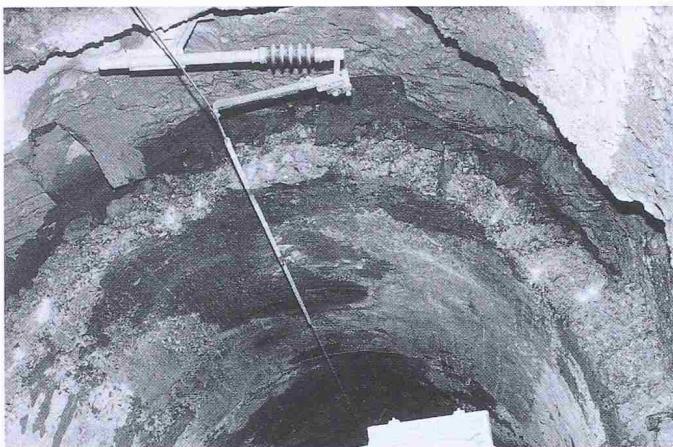
Bild 5. Neue Fahrleitung in einem ausgebrochenen Ring

Die vorhandene einseitige Rigole, bestehend aus einem rechteckigen Betonkanal mit massiven Betondeckeln, war in einem guten Zustand und konnte weiter verwendet werden. Um eine direkte Ableitung des Gebirgswassers zu ermöglichen und um Gleisquerungen zu vermeiden, wurde auf der Gegenseite eine zusätzliche Sickerleitung eingepflanzt. Bahnseitig wurde eine neue Fahrleitung vorgesehen (vgl. Bild 5).

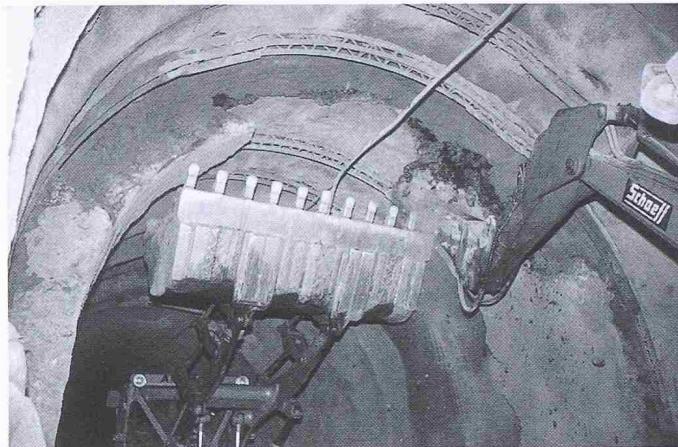
Bild 6. Hydraulischer Abbauhammer auf Bagger (Vordergrund)

Der Abbruch des alten Betongewölbes erfolgte problemlos mit einem hydraulischen Abbauhammer (120 kg), welcher auf einem für die Profilgrösse des Grengiols-Tunnels optimal abgestimmten Hydraulikbagger montiert war. Dieser wurde nach Abbruch eines Ausweitungsschlitzes für den Materialauf-

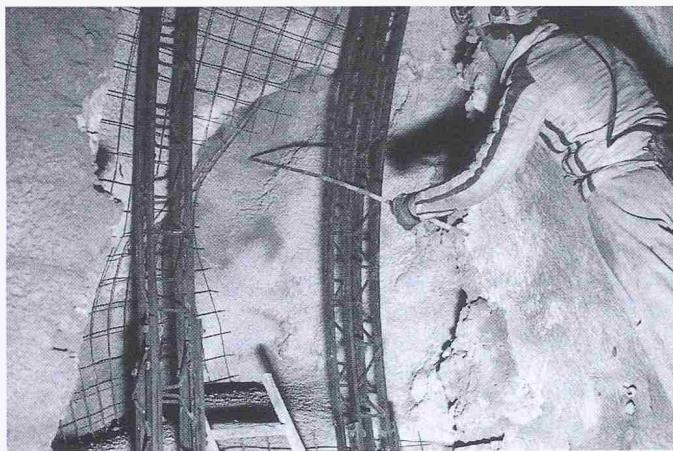
Bild 7. Neu entwickelter Gitterträger (der Profilform anpassbar)

In kritischen Felspartien wurden Stahleinbaubögen als Unterstützungselemente eingebaut. Durch die vor allem in diesen Zonen ausgeprägten Nachbrüche entstand grosses Überprofil, welches aufgefüllt werden musste, damit die Stahleinbaubögen satt hinterfüllt werden konnten. Obwohl zwischen den einzelnen Stahleinbauten das Überprofil nicht vollständig ausgeglichen wurde, war ein enormer Spritzbetonverbrauch nicht zu vermeiden. Aufgrund dieser Tatsache wurde für die folgenden Sanierungsetappen ein Stahleinbauträger in Form eines Gitterträgers entwickelt, welcher sich durch kraftschlüssige, jedoch im Dezimeter-Bereich verstellbare Stösse an die stark ändernde Profilform anpassen lässt.

sparung von Spritzbeton-Trockengemisch für die Hinterfüllung der Bögen vollauf. Aufgrund der Tatsache, dass alle Gitterträger mindestens um eine, meistens zwei Stufen ausgezogen werden konnten, wurde eine durchschnittliche Spritzbetoneinsparung von rund einem Viertel erzielt: Man hat also etwa drei bis vier Kubikmeter Trockengemisch pro Laufmeter Stahleinbaustrecke eingespart. Die geringfügigen Mehrkosten der Spezialgitterträger wurden dadurch mehr als nur aufgewogen. Zudem resultierte daraus eine Bauzeitverkürzung.

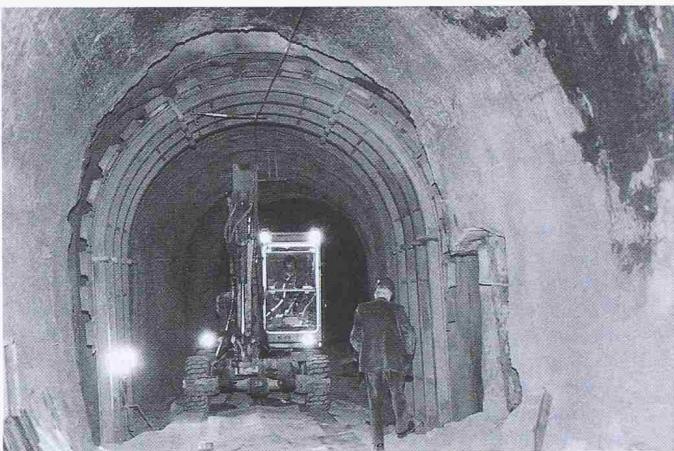
Bild 9. Stahlschutzschild im Bereich eines frisch ausgeweiteten Abschnitts

Nebst installativen Verstärkungen, welche ein wechselseitiges Arbeiten von unten und von oben her ermöglichten, wurden zur Beschleunigung der Arbeiten zwei Stahlschutzschilder eingesetzt (vgl. Bild 8). Diese bauseits beschafften, rund vier Meter langen Stahlschutzschilder wurden jeweils am Schichtende unter die frisch ausgebrochenen

Partien geschoben. Somit konnte die provisorische Sofortsicherung pro Ausbruchsetappe auf ein Minimum beschränkt werden, denn die Schilder hätten ein Herunterfallen von Gewölbe- bzw. Felsteilen auf das Bahntrasse verhindert. Damit hat man eine zeitliche Verlängerung der Ausbruchsphase und eine Verkürzung der anschliessend notwendigen Felssicherungsphase erzielt, was – ohne zusätzliches Sicherheitsrisiko – zu einer deutlichen Arbeitsbeschleunigung führte. Alle diese Massnahmen brachten die erhoffte Leistungssteigerung von bisher im Durchschnitt 0,5 m pro Arbeitstag um 100% auf 1,00 m. Im letzten Baujahr erreichte man gar eine Durchschnittsleistung von 1,15 m pro Arbeitstag.

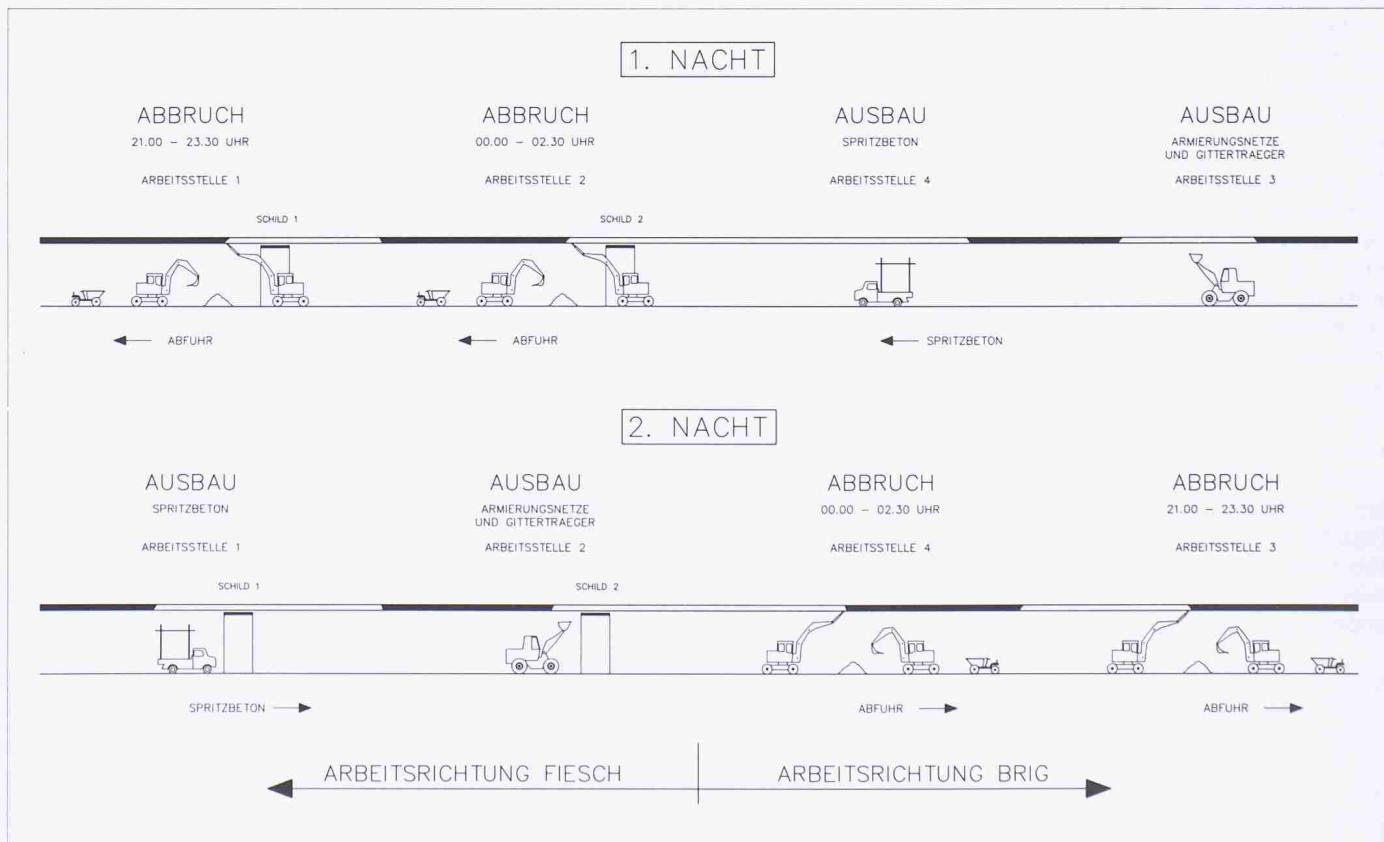
Bild 8. Bauvorgang
