Artikel: Obere Cavagliascobrücke: der Neubau
Autor: Feusi, Erwin / Dahmen, Heinz / Graf, Ernst
DOI: <https://doi.org/10.5169/seals-85990>

Obere Cavagliascobrücke

Der Neubau

Die Berninabahn quert zwischen Ospizio Bernina und Poschiavo einige geologisch-geotechnisch schwierige Zonen. Im Kriechgebiet von Cavagliasco, wenig oberhalb von Poschiavo, hat sich im Laufe von 80 Jahren die dortige Bogenbrücke derart stark deformiert, dass sie im Jahre 1989 durch einen Neubau in Stahl-Verbundbauweise ersetzt wurde.

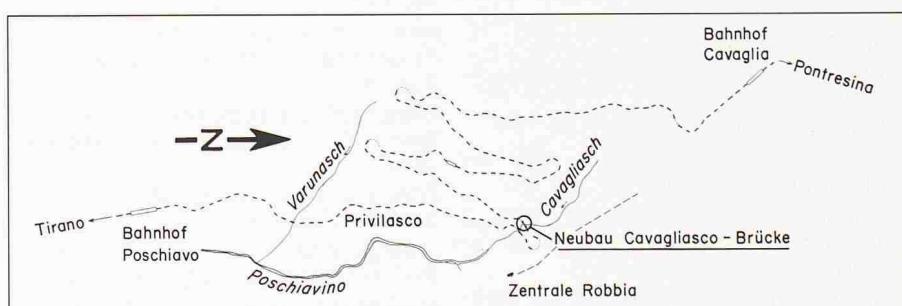
Bild 1. Gesamtsituation

Ein Beispiel dafür ist die oberhalb Poschiavo gelegene, den Cavagliascobach überspannende obere Cavagliascobrücke, Bilder 1 und 2. Der ganze Hang der rechten Seite des Cavagliascobaches bis zum Val Varuna, der im Jahre 1987 bei den schweren Unwettern Verwüstung und Chaos verursachende Bergbach, liegt in einer Kriechzone, währenddem die linke Hangseite des Cavagliascobaches vollständig ruhig ist.

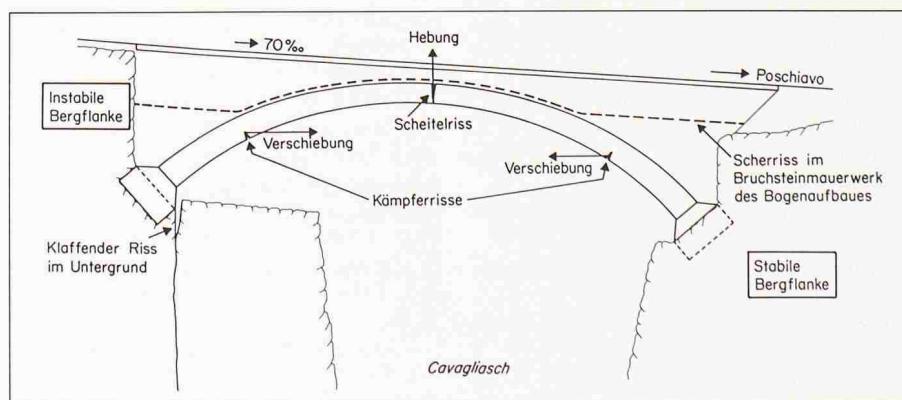
Bild 2. Längsschnitt alte obere Cavagliascobrücke

der Brücke um 25 cm quer zur Brückeaxe und um denselben Betrag in der Brückeaxe selbst bewegt. Als Folge davon hat sich der Bogenscheitel um ca. 25 cm angehoben, Scheitel und Bogenwiderlager sind angerissen, der ursprünglich eingespannte Bogen hat sich selbstständig in einen Dreigelenkbogen umgewandelt, Bild 2.

Dem Schichtenmauerwerk des Bogens wurden nach damaligen Normen und Berechnungen eine Randspannung von $\sigma = 25 \text{ kg/cm}^2$ zugemutet. Die rechnerische Nachprüfung des Zustandes im Jahre 1978 ergab unter Berücksichtigung der enormen Verformungen im ungünstigsten Falle eine Randspannung von $\sigma = 185 \text{ kg/cm}^2$. Das beängstigende Resultat veranlasste die Bahnverwaltung, sofort ein Provisorium mittels der erwähnten Stahlhilfsbrücke einzurichten. Dadurch konnten die Verkehrslasten vom Bogenscheitel ferngehalten werden. Längerfristige taugliche Verstärkungslösungen am Bogen scheiterten an den anhaltenden Deformationen und an den der Bahn nicht mehr zumutbaren Steigungsverhältnissen. Sie betrugen talseits des Bogenscheitels im Jahre 1987 bereits 73%.

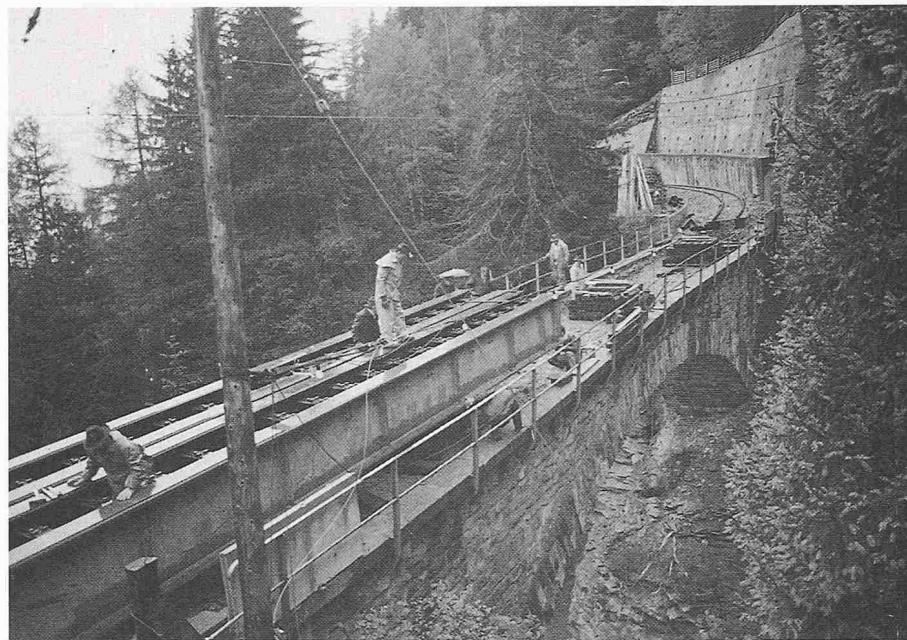
Bild 3. Einschub der Hilfsbrücke

Dieser gefährliche Zustand musste raschmöglichst behoben werden. Eine Unterstützung des Bogens im 25 m tiefen Tobel hat sich als zu zeitraubend, zu kostenintensiv und technisch unbefriedigend herausgestellt. Wir entschlossen uns, über der 26 m langen Cavagliascobrücke eine den Bogen entlastende Hilfsbrücke einzubauen, welche uns freundlicherweise von den SBB zur Verfügung gestellt wurde. Der Trans-

port der 60 t schweren, 1,05 m hohen und 29 m langen Stahlhilfsbrücke erfolgte ab Pontresina in einer Spezialfahrt, was angesichts der engen Tunnels mit Radien bis 45 m allerhöchste Präzisionsarbeit bedeutete. Ein volles Versenken der 4 Träger im ausgebaggerten Brückentrog war zufolge fehlender Höhe im Brückenscheitel nicht möglich. Das Längenprofil des Gleises musste deshalb bis zu einer Steigung von 80% angehoben werden. Den Einschub der Hilfsbrücke zeigt Bild 3. Die Bahnstrecke Bernina Ospizio-Poschiavo musste dazu für 1½ Tage gesperrt bleiben. Der Verkehr wurde mit Postautos aufrechterhalten.

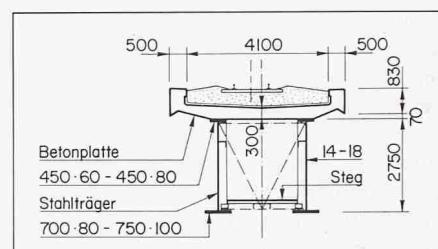
Bild 5. Querschnitt der neuen Brücke

Als Belastungsannahmen dienten die Angaben der SIA-Norm 160/1970 unter Berücksichtigung der SBB-Richtlinien betr. Entgleisungslasten. Die beiden Hauptträger aus Stahl Fe 510 sind 2,75 m hoch. Das entspricht $\frac{1}{20}$ der Spannweite. Die verwendeten Blechstärken sind aus Bild 5 ersichtlich. Die Träger sind alle ca. 3,50 m vertikal ausgesteift. Eine durchgehende Aussteifungsrippe befindet sich auf der Innenseite des Trägers im Bereich des gedrückten Stegteiles. 3 Feldquerträger in den Viertelpunkten verbinden die beiden Hauptträger. Die Endquerträger sind rahmenartige Endscheiben. Der zweistegige Verbundbalken besitzt eine geringe Torsionssteifigkeit. Er kann sowohl Setzungen wie Verdrehungen des bergseitigen Auflagers weitgehend mit-

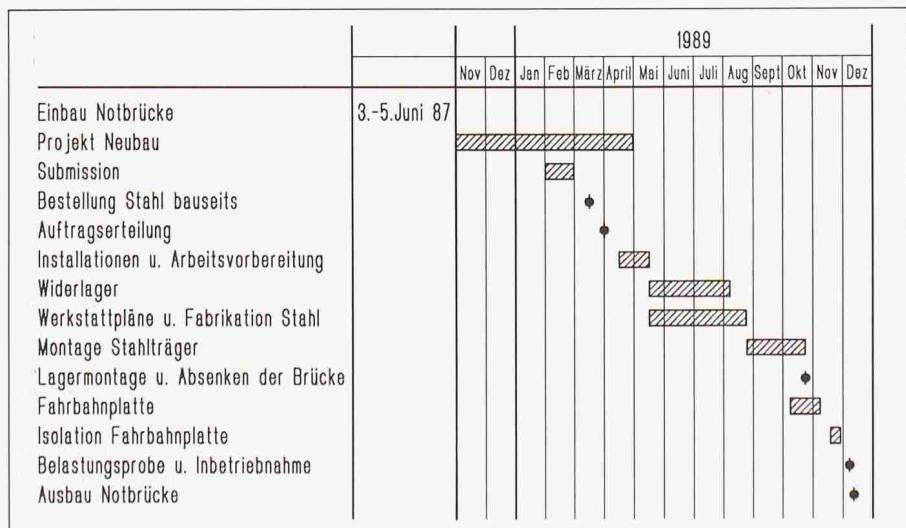
Bild 6. Projektierungs- und Bauprogramm

Die zur Verfügung stehende Bauzeit betrug $7\frac{1}{2}$ Monate, beginnend Mitte April 1989, endend mit der Inbetriebnahme der Brücke anfangs Dezember 1989, vgl. auch Bild 6. Die Stahlbestellung vor der Arbeitsvergabe ab deutschem Werklager durch die Bauherrschaft brachte eine wesentliche Zeitsparnis. Der Zusammenschluss von Baumeister

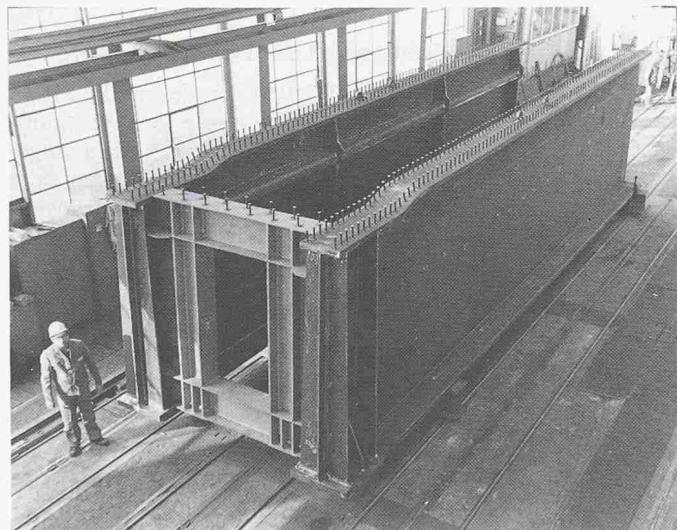
Bild 8. Werksmontage eines Auflagerschusses

Die Herstellung des Stahlüberbaues in der Werkstatt erfolgte synchron zu den Erd- und Betonarbeiten des Unterbaues. Nebst Verbänden, Laufsteg und Schalungsträgern für die Fahrbahnplatte in Stahlbeton waren insbesondere 10 Hauptträger-Schüsse von max. 11 m Länge und einem max. Gewicht von 16 t herzustellen. Durch partielle Werksmontagen wurde das Zusammensetzen der Schweissstöße und die Geometrie der Brücke für die Baustelle sichergestellt, Bild 8.

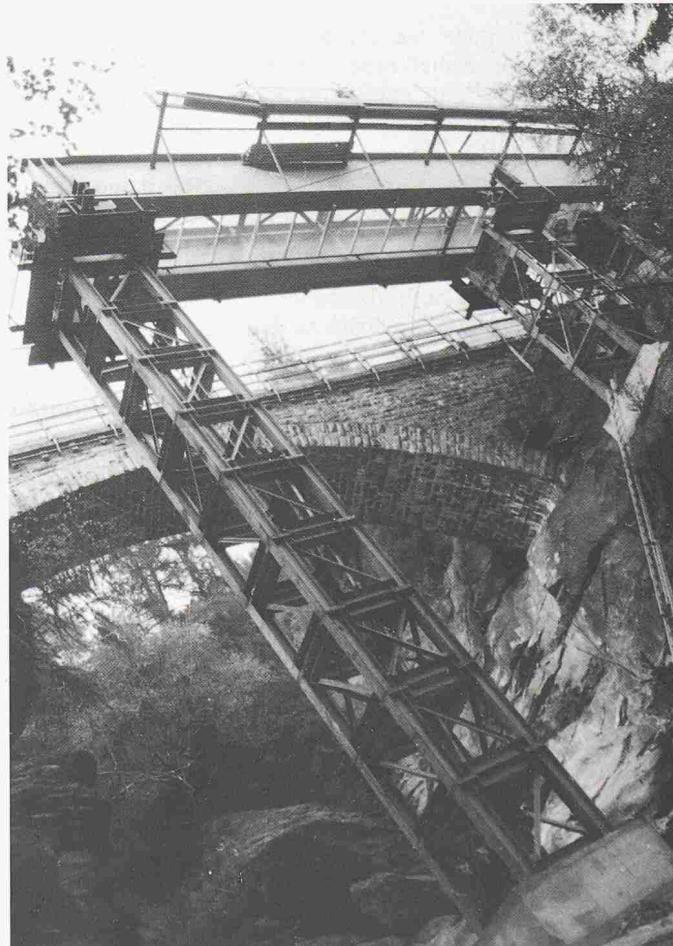
Bild 9. Stahlträger der neuen Brücke bis zur zweiten Hilfsstütze eingeschoben

Das knappe Platzangebot auf der Baustelle erforderte das Einschieben der Stahlbrücke im Takschiebeverfahren. Neben den Hilfsstützen waren dazu ein Vorausbuchnabel und Gegengewichte erforderlich. Jeweils nach dem Anschweissen der folgenden 2 Hauptträgereteile konnte die ganze Konstruktion um weitere 11 m über dem Abgrund vorgeschoben werden, Bild 9.

Über dem Stumpengeleise wurde ein 20-t-Bockkran installiert. Er erlaubte den zügigen Ablad und die exakte Positionierung der Träger hinter dem unteren Auflager der neuen Brücke. Der Kabelkran ermöglichte die Erstellung der beiden Montage-Hilfsstützen und deren Fundamente im bis 25 m tiefen Tobel des Cavagliascobaches.

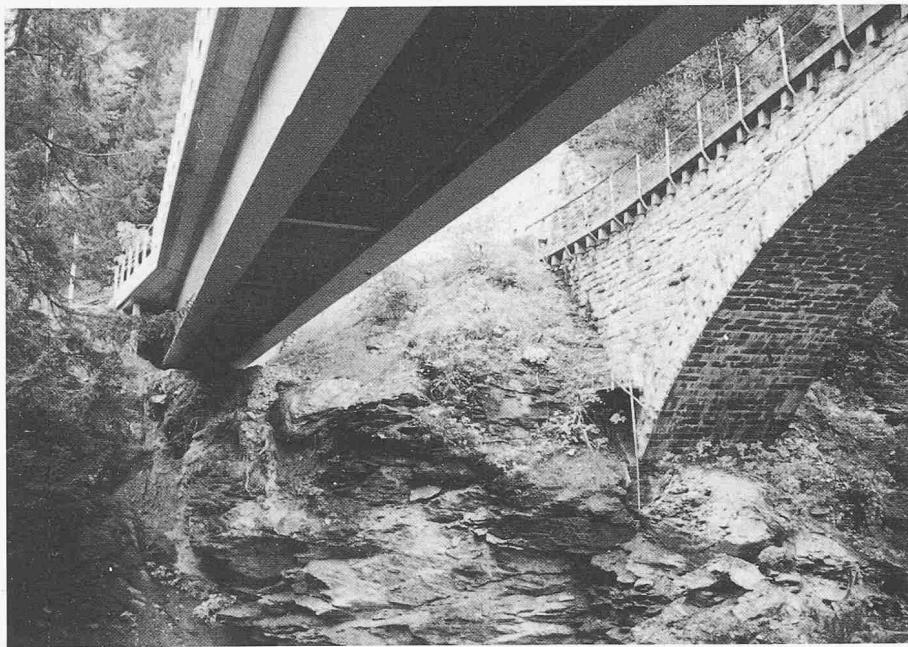
Bild 10. Alte und neue obere Cavagliascobrücke

kehrslasten bedingt. Bild 10 zeigt die neue Brücke nach der Inbetriebnahme.

Länge	55 m
Breite	5,10 m
Hauptträgerhöhe	2,75 m
Stahlgewicht	150 t
Betonkubatur, inkl. Auflagerkonstruktionen	590 m ³
Armierungen	46 t
Erbewegungen	2700 m ³
Bauzeit	7½ Monate
