Artikel: Ökologische Auswirkungen einer naturnahen Bachsanierung

Ökologische Auswirkungen einer naturnahen Bachsanierung

Der Guldentalbach – ein Beispiel für naturnahe Bachsanierung

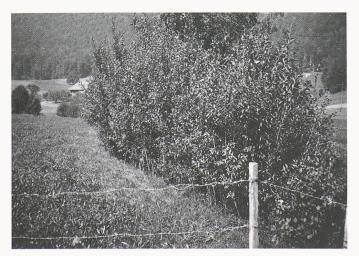
Fallbeispiel 1

Zur Sohlenstabilisierung wurde eine einfache Schwelle aus entrindetem Weisstannenrundholz (Durchmesser = 0,2m) eingebaut. Am Böschungsfuss erfolgte der Einbau von Blocksatz aus Jurakalksteinblöcken mit Buschlagen oder Asteinlagen. Die Böschungsoberfläche wurde örtlich mit Wildsträuchern bepflanzt. Schroppenmaterial und Rundkies wurden örtlich in die Sohle eingebracht.

Der Rundholzschwelleneinbau begünstigt sowohl die ökologisch erwünschte Sohlenstabilisierung als auch den Sauerstoffeintrag. Wegen herrschender Eigentumsverhältnisse konnte der Blocksatz nicht weiter landeinwärts versetzt werden. Dadurch wird leider die Bildung einer breiten, flachen Kontaktzone zwischen Wasser und Land mit ihren vielfältigen Lebensgemeinschaften verunmöglicht.

Das Wachstum der eingepflanzten einheimischen Wildsträucher (Wolliger und Gemeiner Schneeball, Hunds-Rose, Schwarz-Erle, Korb-Weide, Hartriegel, Liguster und Pfaffenhütchen) wird durch Viehtritt und Verbiss gehemmt. Durch die unmittelbar angrenzende Abzäunung wird der für die Bepflanzung mit Gehölzen vorgesehene Streifen viel zu schmal (< 1 m). Die ökologische Funktionsfähigkeit des Gehölzstreifens (Pufferzone gegen Eintrag von Dünger) kann so nicht gewährleistet werden.

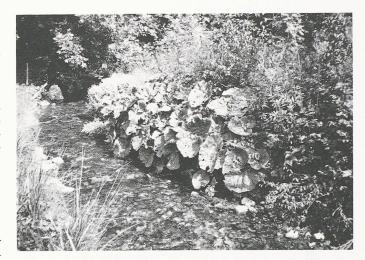
Zur Stabilisierung der tief und steil abfallenden Böschung und zur Sicherung der Brückenwiderlager mussten Flügelmauern aus Jurakalksteinblöcken erstellt werden. Weiter bachabwärts wurde zur Sicherung des Böschungsfusses ein Blocksatz aus Jurakalksteinblöcken eingebaut. Damit der Bach sich nicht noch tiefer in sein eigenes Bett einfressen kann, wurde zur Sohlenstabilisierung eine Rundholzschwelle mit Abflusssektion (H = 0,9 m) und anschliessendem Kolkschutz, ausgebildet als Fischwanne, eingebaut. Als Kolkschutz dienen hier in die Sohle eingebrachte Jurakalksteinblöcke.

Im Hinblick auf die sehr steil abfallenden Ufer und das zu sichernde Bauwerk können die vorgenommenen Sanierungsmassnahmen als ökologisch vertretbar bezeichnet werden. Bei der vorhandenen Fallhöhe im Bereich der Rundholzschwelle ist der Aufstieg ziehender Wassertiere bereits eingeschränkt. Die Schwelle tritt jedoch optisch nicht stark in Erscheinung und führt zum erwünschten Eintrag von Sauerstoff. In der anschliessenden, bis 80 cm tiefen Fischwanne konnten tatsächlich Forellen beobachtet werden. Die hier eingebrachten Steinblöcke ermöglichen zusätzlichen Unterschlupf. Bei einer zu geringen Restwassermenge des Baches stellt die Fischwanne zudem eine letzte Rückzugsmöglichkeit für verschiedene aquatische Lebewesen dar.
