**Artikel:** Ökologische Auswirkungen einer naturnahen Bachsanierung  
**Autor:** Schwaller, Th. / Studer, H.R.  
**DOI:** <https://doi.org/10.5169/seals-78135>

# Ökologische Auswirkungen einer naturnahen Bachsanierung

## Der Guldentalbach – ein Beispiel für naturnahe Bachsanierung

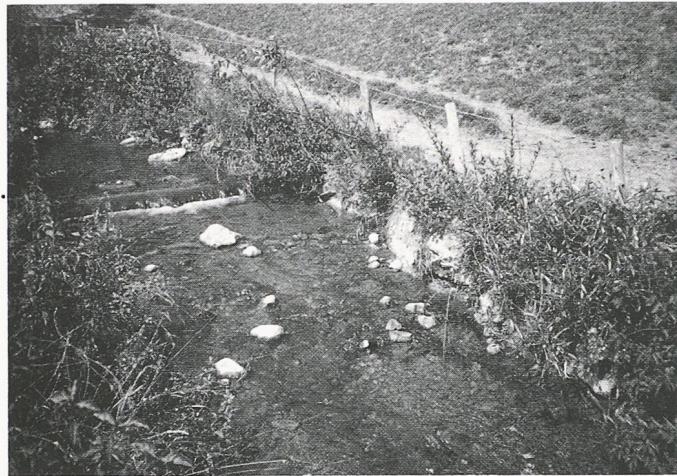
### Fallbeispiel 1

Zur Sohlenstabilisierung wurde eine einfache Schwelle aus entrindetem Weisstannenrundholz (Durchmesser = 0,2m) eingebaut. Am Böschungsfuss erfolgte der Einbau von Blocksatz aus Jurakalksteinblöcken mit Buschlagen oder Asteinlagen. Die Böschungsoberfläche wurde örtlich mit Wildsträuchern bepflanzt. Schroppenmaterial und Rundkies wurden örtlich in die Sohle eingebracht.

Der Rundholzschwelleneinbau begünstigt sowohl die ökologisch erwünschte Sohlenstabilisierung als auch den Sauerstoffeintrag. Wegen herrschender Eigentumsverhältnisse konnte der Blocksatz nicht weiter landeinwärts versetzt werden. Dadurch wird leider die Bildung einer breiten, flachen Kontaktzone zwischen Wasser und Land mit ihren vielfältigen Lebensgemeinschaften verunmöglicht.

Das Wachstum der eingepflanzten einheimischen Wildsträucher (Wolliger und Gemeiner Schneeball, Hunds-Rose, Schwarz-Erle, Korb-Weide, Hartriegel, Liguster und Pfaffenbüschel) wird durch Viehtritt und Verbiss gehemmt. Durch die unmittelbar angrenzende Abzäunung wird der für die Bepflanzung mit Gehölzen vorgesehene Streifen viel zu schmal (< 1 m). Die ökologische Funktionsfähigkeit des Gehölzstreifens (Pufferzone gegen Eintrag von Dünger) kann so nicht gewährleistet werden.

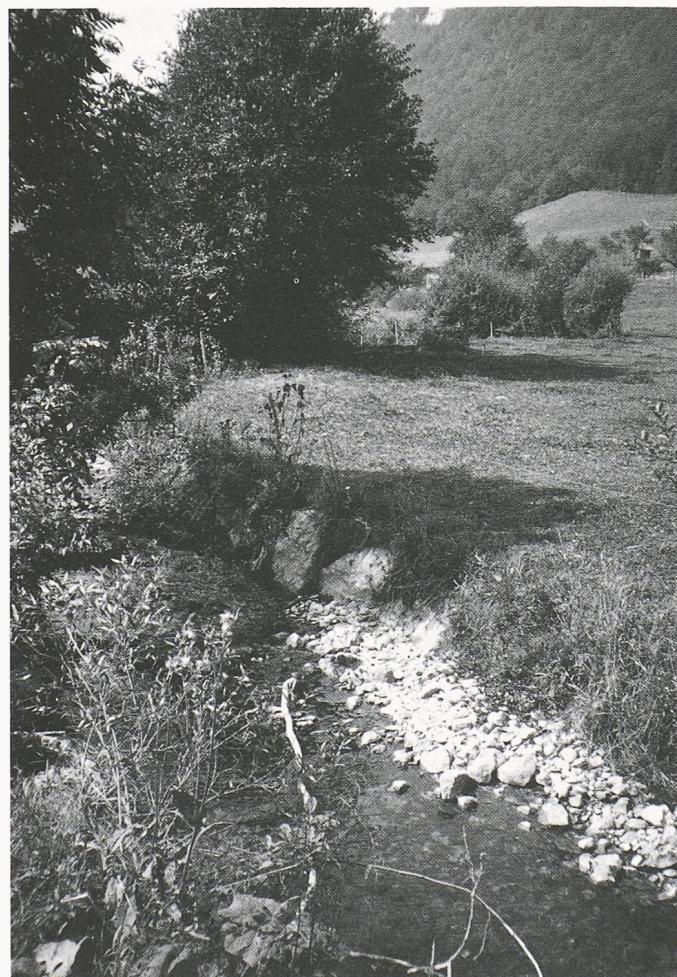
### Fallbeispiel 2

Blocksatz mit Jurakalksteinblöcken wurde am Böschungsfuss eingebaut. Entlang des südseitigen Ufers wurden bewurzelte einheimische Wildsträucher eingepflanzt. Zur Beeinflussung der Strömung und von Auflandungen wurden örtlich Rundkies von unterschiedlicher Korngrösse und Jurakalksteinblöcke in die Sohle eingebracht.

Positiv wirkt sich der Umstand aus, dass unschematisch vorgegangen und keine durchgehende Uferbepflanzung realisiert wurde, so dass besonnte und beschattete Abschnitte vorhanden sind. In den sonnigen Uferabschnitten wachsen feuchtigkeitsliebende Hochstauden wie die Rossmilze, Kohldistel und das Zottige Weidenröschen. Diese enthalten viel Nektar für Schmetterlinge und andere Insekten. Im Wasser gedeiht der Bachbungen-Ehrenpreis. Die beschatteten Abschnitte verhindern eine zu starke, den Abfluss beeinträchtigende Verkrautung.

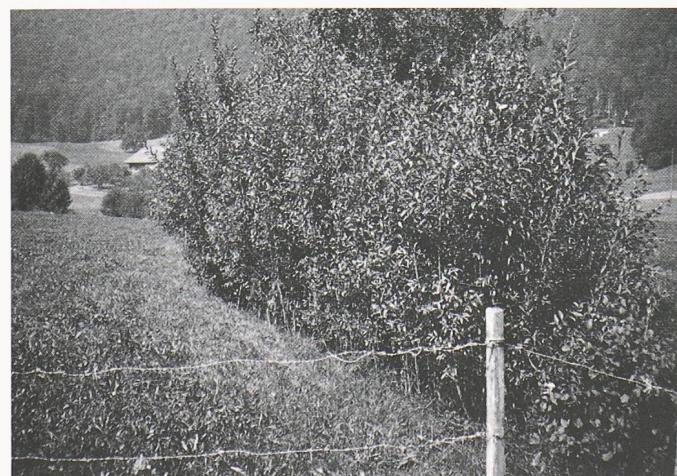
### Fallbeispiel 3

An geeigneten Stellen wurden Uferfaschinen aus Weidenästen von 5-6m Länge und rund 30 cm Durchmesser mit Buschlagen zur Verhinderung von Ufererosionen eingebaut.

Die Bewirtschaftung des angrenzenden Dauergrünlands erfolgt bis unmittelbar an die Böschungskante. Dadurch wird ein stufiger Aufbau des Gehölzrandes mit einem breiten Kraut- und Hochstaudensaum verunmöglicht. Das Gehölz selbst besteht nur aus der Korbweide, welche durch ihre Schnellwüchsigkeit andere Wildsträucher in ihrem Wachstum hemmt. Dadurch, dass Weidenfaschinen am Guldentalbach nur über relativ kurze Abschnitte und stets nur wechselweise verwendet wurden, konnte eine Monotonisierung der Ufervegetation verhindert werden. Es besteht so auch keine Notwendigkeit für ein ökologisch unerwünschtes, grossflächiges maschinelles «Auf-den-Stock-Setzen» aufwachsender Weidentriebe.

Der gesetzlich geforderte ökologisch sachgerechte Unterhalt durch die Gemeinde würde eine gezielte Förderung einzelner Korbweidenstämme durch ein jährliches, selektives Zurückschneiden einjähriger Triebe umfassen. Neben der Begünstigung anderer lichtbedürftiger Sträucher und Hochstauden könnte dadurch auch das Hochwasserprofil gewährleistet werden.
