Zeitschrift: Schweizer Ingenieur und Architekt
Herausgeber: Verlags-AG der akademischen technischen Vereine
Band: 111 (1993)
Heft: 9

Artikel: Das Projekt des Wiederaufbaues: Häderlisbrücke Schöllenlen
Autor: Perucchi, Sandro
DOI: <https://doi.org/10.5169/seals-78138>

Das Projekt des Wiederaufbaues

Häderlisbrücke Schöllenen

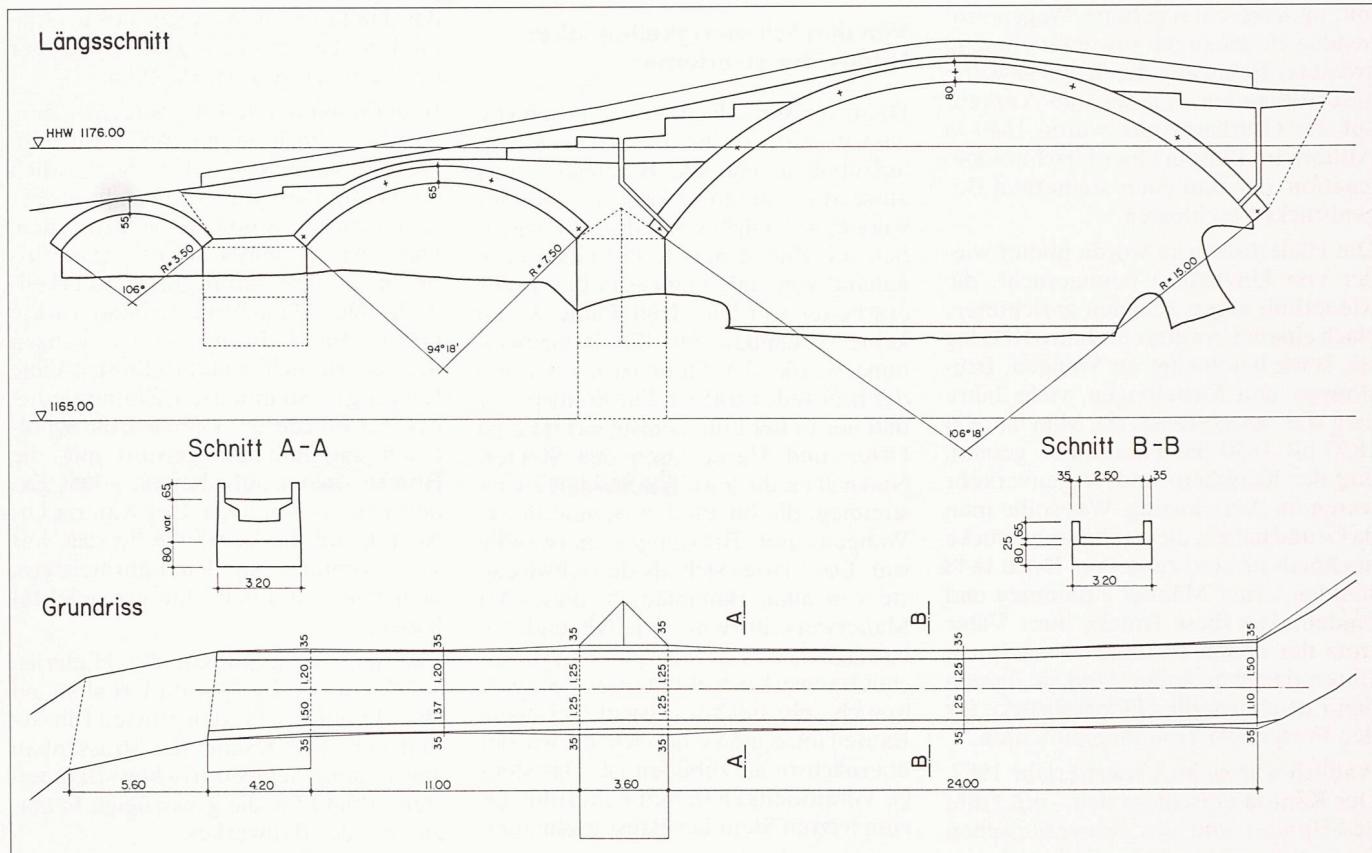
Bild 3. Grundriss, Längsschnitt und Querschnitte

Ziel der Projektierung war zunächst, die Geometrie der zerstörten Brücke festzulegen. Von den drei Bögen liess die wütende Reuss lediglich den kleinsten Bogen stehen. In einem ersten Schritt wurden die Brückenreste und die Spuren der alten Pfeiler aufgenommen, und darauf aufbauend rekonstruierte man die Geometrie. Als Unterlagen standen Stiche, frühere Aufnahmen und vor allem eine grosse Sammlung von Photographien zur Verfügung. Zu dieser Sammlung hatte die Urner Bevölkerung, einem Aufruf des Baudirektors folgend, mit Begeisterung beigetragen – auch dies ein Beweis dafür, wie beliebt die Brücke war. Andere Zeugen der Brückenbaukunst jener Zeit in der Gotthard-Gegend, die als Vergleich herangezogen werden konnten, waren die Zollbrücke in Göschenen, die Gotthard-Reuss-Brücke und die Furka-Reuss-Brücke in Hospental.

Im Grundriss liegen Haupt- und Mittelbogen auf einer Geraden, nur der kleinste Bogen weicht von dieser ab und folgt der übergeordneten S-förmigen Linienführung. Die Breite der Brücke betrug im ursprünglichen Zustand ohne Brüstungen rund 3,20–3,40 m. Durch die vermutlich erst im letzten Jahrhundert angebrachten Brüstungen reduzierte sich die nutzbare Breite auf rund 2,5 m. Die Bögen aus stehenden Quadern bilden die Haupttragelemente. Deren statische Nachrechnung ergab, dass sie die üblichen Sicherheitsanforderungen erfüllen. In den Viertelpunkten beträgt die Exzentrizität der Resultierenden max. 1/4 der Bogendicke. Wie das Unwetter von 1987 gezeigt hat, ist das Hochwasser der massgebende Lastfall. Aufgrund von Beobachtungen an Ort hat man für die Berechnung der neuen Brücke den höchsten Wasserspiegel auf Kote 1176,0 m ü.M. angenommen. Grössere Brückenpartien werden dabei überflutet und stehen somit unter Auftrieb. Der auf Pfeiler und Wangen wirkende Wasserdruk erreicht dann ein Ausmass, dem die alten Pfeiler nicht gewachsen waren. Deshalb hat man die

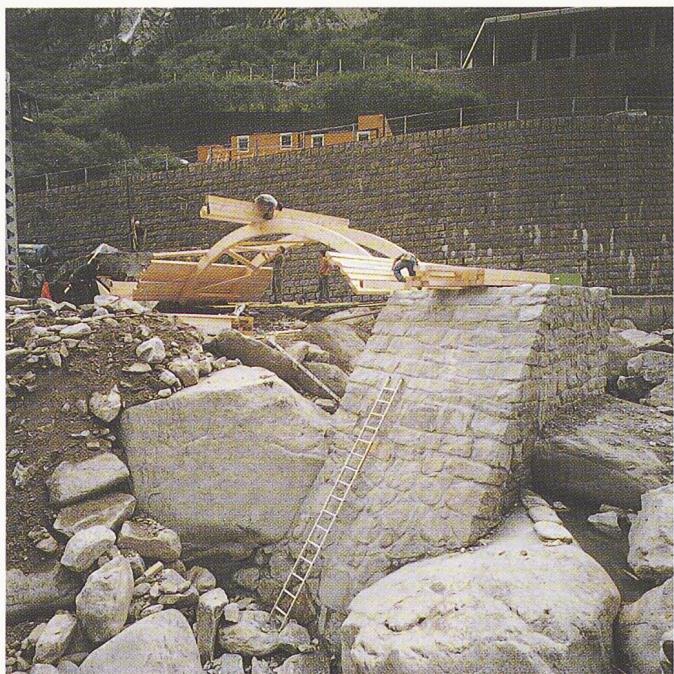
Bild 4. Hauptpfeiler auf drei Felsblöcken fundiert (Foto Aschwanden)

neuen Pfeiler auf der Unterwasserseite verbreitert und mit einem Betonkern versehen, der bis auf einen halben Meter unterhalb des Wasserspiegels reicht.

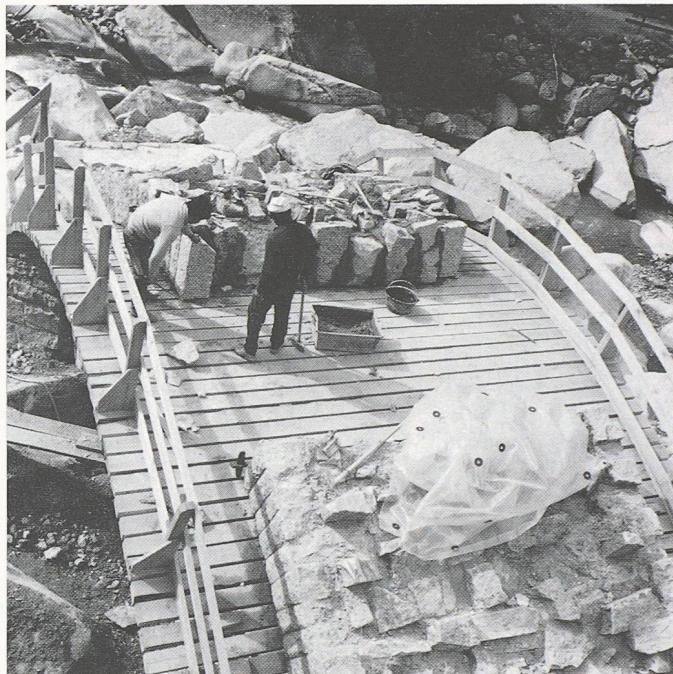
Bild 5. Mauern des mittleren Bogens mit stehenden Quadern (Foto Aschwanden)

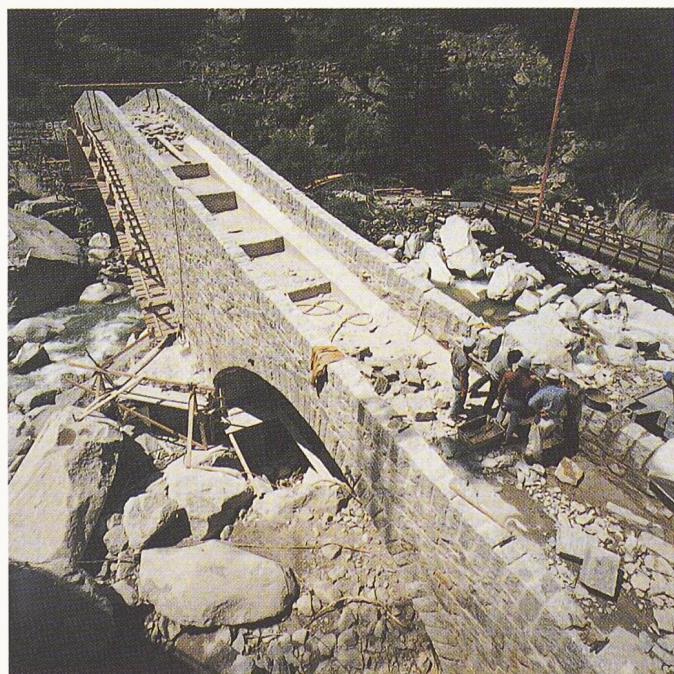
Bild 6. Konstruktion mit treppenförmigem Abschluss zur Aufnahme der Abdichtung (Foto Aschwanden)

Bei der alten Brücke konnte das Meteorwasser durch die ganze Konstruktion hindurchsickern. Dies führte dazu, dass das Wasser grosse Mengen von freiem Kalk auswusch und unter der Brücke und an den Wangen ablagerte. Will man die Lebensdauer eines Bauwerkes verlängern, so muss man das Regenwasser von ihm fernhalten. Dies gilt insbesondere für Bauten aus Holz und Stahl, aber auch für solche aus Beton und Mauerwerk. Deshalb sieht das Bau Projekt auf der Oberfläche der Konstruktion eine elastische Abdichtung auf Polyurethanbasis vor. Um ein Schieben des Kieskoffers zu vermeiden, ist die Bauwerksoberfläche treppenförmig gestaltet. Auf der Abdichtung ist eine zwischen Kunststoffvliesen eingebrachte Gerölsschicht als Drainage vorgesehen, die an zwei Stellen in die Reuss entwässert wird. Darauf folgt der Kieskoffer und die Pflästerung.

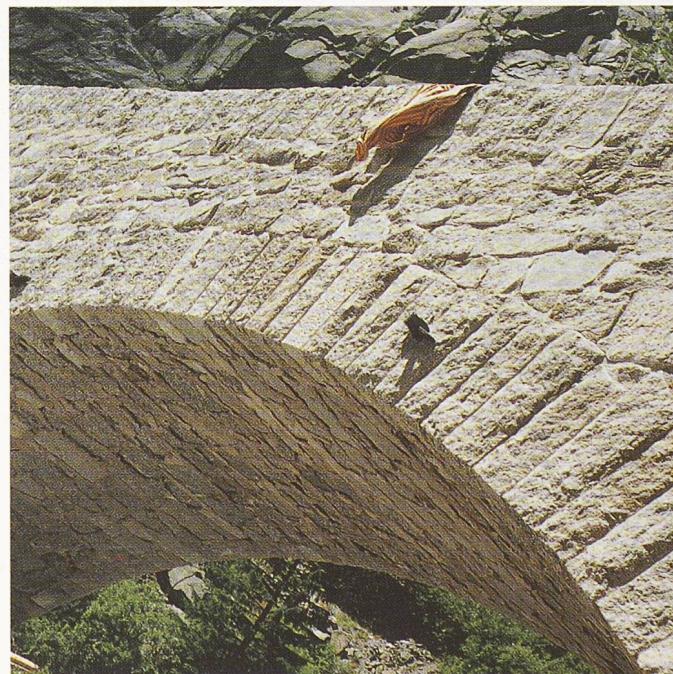
Bild 7. Detail mit Stirnkranz, Wange und Brüstung (Foto Aschwanden)

Die Bögen bestehen aus einem Gewölbe von 60 bis 80 cm Stärke zwischen zwei Stirnkranzen von rund 30 cm Breite. Stirnkranz wie Gewölbe sind aus radial angeordneten, durchgehenden Steinen gemauert. Während man für das Gewölbe rohe Steine verwendete und dementsprechend grössere Mörtelfugen entstanden, mussten die Steine des Stirnkranzes fast ebene Kontaktflächen aufweisen. Dies erforderte viel Spitzarbeit, besonders bei den tieferen Bindersteinen. Wie bei der alten Brücke sind nicht alle Steine des Stirnkranzes konisch ausgebildet worden. Beim grossen Bogen beispielsweise war nur jeder fünfte Stein konisch; dazwischen lagen vier plattige Steine. Diese vereinfachte Bauart mit den zugehörigen Unregelmässigkeiten hat man bewusst übernommen, weil sie das Erscheinungsbild gewissermassen mitprägte. Die Bögen sind in Querrichtung durch Anker zusammengespannt, die man nach einem alten Vorbild aus Stahl geschmiedet und anschliessend in Öl brüniert hat.

Die Brüstung wird wie bei der alten Brücke durch eine Rollschicht abgeschlossen, ein Detail, auf das man im Urner Tal häufig trifft. Der Weg ist mit gerundeten Steinen aus der Reuss gepflästert, die im Sandbett verlegt wurden, wobei man dem Sand 5% Kalk zur Stabilisierung beigemischt hat, da das Gefälle relativ stark ist.

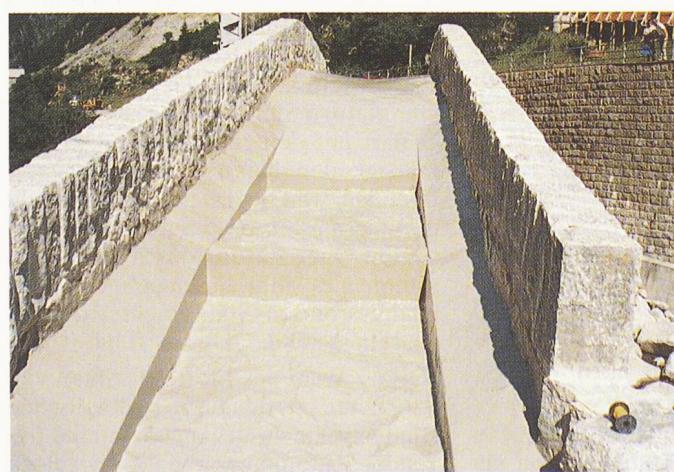
Bild 8. Detail Abdichtung (Foto P. Kurmann)

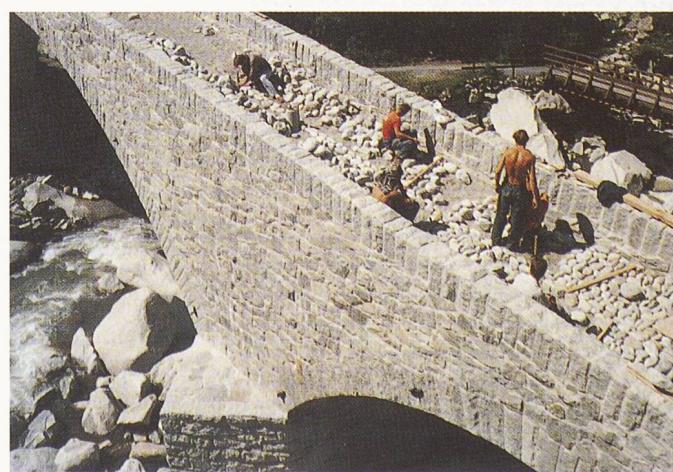
Bild 9. Einbau der Pflasterung aus gerundeten Steinen

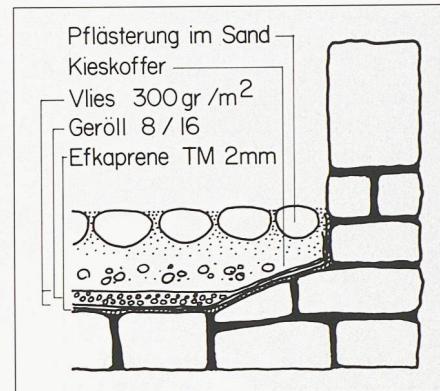
Bild 10. Detail Abdichtung / Pflästerung
