Zeitschrift: Schweizer Ingenieur und Architekt
Herausgeber: Verlags-AG der akademischen technischen Vereine
Band: 111 (1993)
Heft: 32

Artikel: Zellulosefasern als Wärmedämmstoff in Hohlräumen
Autor: Epple, Hansjörg / Preisig, Hansruedi
DOI: <https://doi.org/10.5169/seals-78220>

Zellulosefasern als Wärmedämmstoff in Hohlräumen

Aus Zeitungspapier gewonnene, mit Borax und Borsäure behandelte Zellulosefasern werden als Wärmedämmstoff insbesondere in Hohlräume von Holzständerkonstruktionen eingeblasen. Die Fasern dringen beim Blasvorgang in alle Spalten, Löcher und Durchdringungen ein, die deshalb nicht wie bei herkömmlichen Dämm- und Dichtigkeitssystemen mühevoll abgedichtet werden müssen. Luftdichtigkeitsmessungen an einem umgebauten Einfamilienhaus ergaben, dass eine flächige Verkleidung aus Platten für eine gute Luftdichtigkeit ausreicht. Feuchtigkeitsmessungen bestätigten, dass bei Wärmedämmungen aus eingeblasenen Zellulosefasern auf Dampfsperrern verzichtet werden kann.

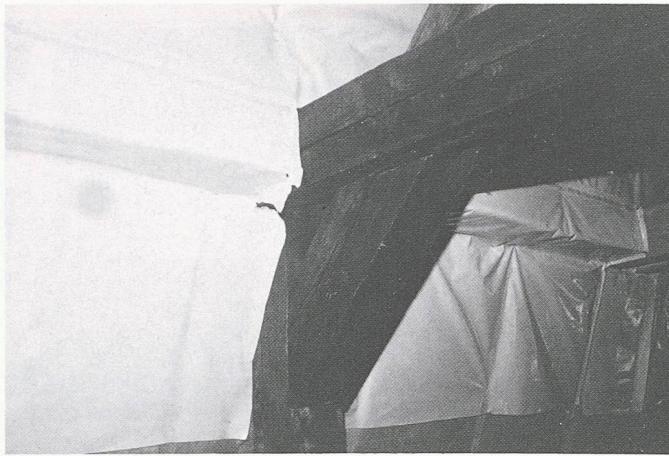
Bild 1. Systembedingte Undichtigkeiten in der Luftdichtigkeits- und Dampfsperre schicht bei den Durchstossstellen der Zangen

Untersuchungen des IP-Holz [1] ergaben, dass diese Grenzwerte häufig überschritten werden. Besonders häufig betroffen waren Gebäude mit zwischen der Tragkonstruktion liegender Dämm-, Luftdichtigkeits- und Dampfsperrsenschicht. Die Ursachen waren jeweils Undichtigkeiten bei An- und Abschlüssen der Luftdichtigkeits- respektive der Dampfsperrsenschicht. Sie waren nicht allein auf eine unsorgfältige Ausführung durch die Handwerker zurückzuführen, sondern meistens eine Folge des Systems mit den zahlreichen Durchdringungen (Bild 1).

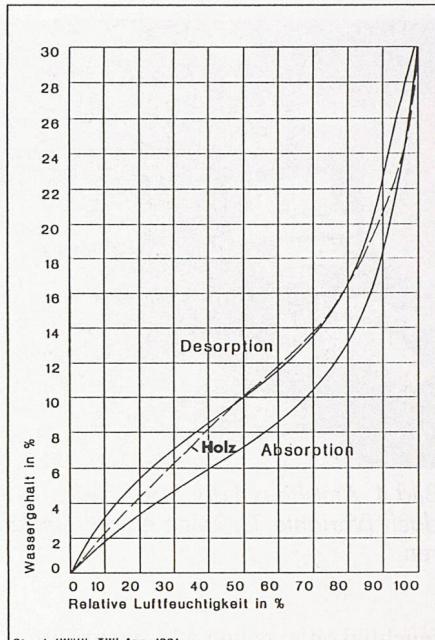
Bild 2. Sorptionsverhalten von Zellulosefasern aus Diplomarbeit Streule/Wälti, TWI Abt. Architektur, August 1991 [4] im Vergleich zu Holz aus Norm SIA 164, Holzbau

An der Abteilung Bauphysik der EMPA Dübendorf wurden bauphysikalische und brandschutztechnische Kenndaten ermittelt (Tabelle 1). Im Labor des Technikums Winterthur erfolgte eine Bestimmung der Sorptionskurven von Zellulosefasern (Bild 2).

Die Resultate der Feuchtigkeitsgehalte der ausgebauten Zellulosefasern korrelieren gut mit den im Labor bei 20 °C ermittelten Sorptionsfeuchtigkeiten (Bild 2). Die innerhalb der Dämmschicht gemessenen relativen Luft-

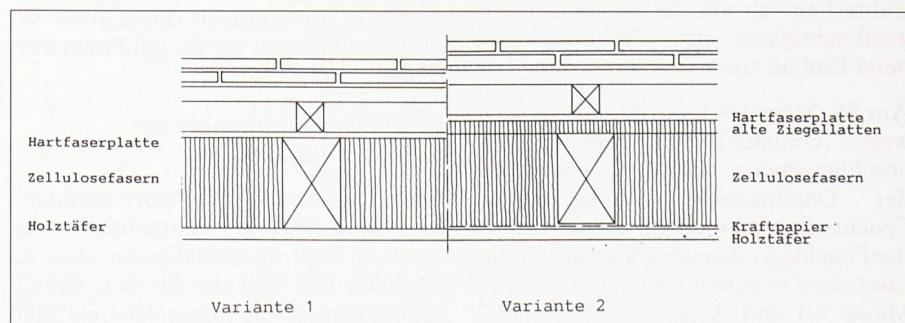
Bild 3. Amtshaus II der Stadt Zürich: Aufbau des Prüfdaches

Variante 1 (Bild 3):

– Die alte Ziegellattung wurde entfernt. Als Unterdach dienten neue auf die Sparren aufgenagelte 5 mm dicke Hartfaserplatten. Darauf folgte die Konterlattung sowie die neue Ziegellattung. Die alten Bierschwanzziegel konnten wiederverwendet werden. An den Innenseiten der Sparren wurde ein rohes Fichtenstäfer angebracht. In den Hohlräum zwischen Täfer und Hartfaserplatte wurden die Zellulosefasern von oben eingeblasen.

Variante 2 (Bild 3):

– Bei der Variante 2 wurden die Hartfaserplatten direkt auf die alten Ziegellatten aufgenagelt. Neue Konter- und Ziegellatten wurden für die Bierschwanzdeckung verwendet. An den Innenseiten der Sparren wurde zunächst ein loses, einfach überlappendes Kraftpapier und darauf Holztäfer angebracht. Der Hohlräum konnte wiederum mit eingeblasenen Zellulosefasern von oben gefüllt werden.

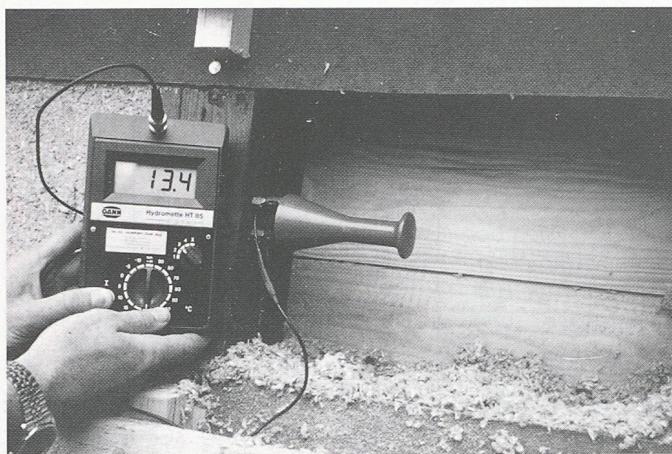
Bild 4. Amtshaus II der Stadt Zürich: Probeöffnung beim Prüfdach (Variante 1); keine erhöhte Holzfeuchtigkeit am Sparren

Die elektrisch gemessenen Holzfeuchtigkeiten der Sparren (Bild 4) im äusseren Dämmschichtbereich betragen in den Monaten Februar und März 1990 15.8 Masse-% (Mittelwert aus $n = 10$ Messungen). Der mittlere Feuchtigkeitsgehalt der Sparren im Dachraum ergab ebenfalls 15.8 Masse-% ($n = 82$). Im April konnte ein Absinken der Feuchtigkeitsgehalte der im äusseren Dämmschichtbereich liegenden Sparren auf 14.3 Masse-% ($n = 7$) festgestellt werden. Im Dachraum fielen die Werte im April auf 14.5 Masse-% ($n = 42$). Wiederum konnte zwischen den Varianten 1 und 2 kein massgeblicher Unterschied festgestellt werden.

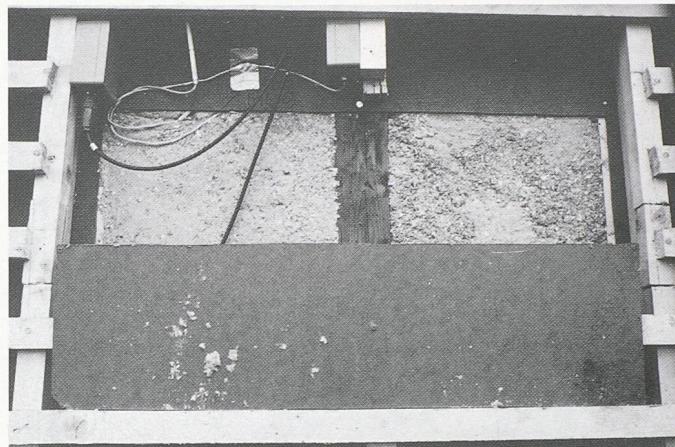
Bild 5. Amtshaus II der Stadt Zürich: Probeöffnung am Prüfdach (Variante 1); keine Anzeichen einer Pilzbildung an der Rückseite der Hartfaserplatten wie an den Sparren

Bei den Probeöffnungen konnten weder an den Hartfaserplatten, noch an den Sparren und Latten Anzeichen einer Pilzbildung festgestellt werden (Bild 5).

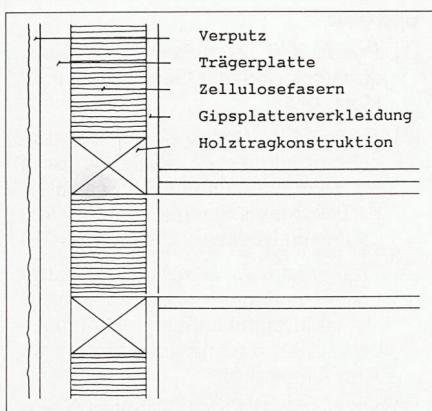
Bild 6. (links) Einfamilienhaus Winterthur: Schnitt durch Wand/Deckenanschluss Aufbau der Außenwand

Beim Objekt handelt es sich um einen Holzständerbau, dessen Aussenwände mit verputzten, zement- und kalkgebundenen Holzfaserplatten verkleidet sind. Die gesamte Holzkonstruktion wurde sowohl bei den Wänden wie beim Dach von innen her neu mit Gipsplatten verkleidet. Danach konnten die Hohlräume mit Zellulosefasern ausgeblasen werden. Eine zweite Lage Gipsplatten wurde schliesslich auf der ersten befestigt, um eine stabile Innenverkleidung zu erhalten (Bild 6). Alle Fenster wurden ersetzt.

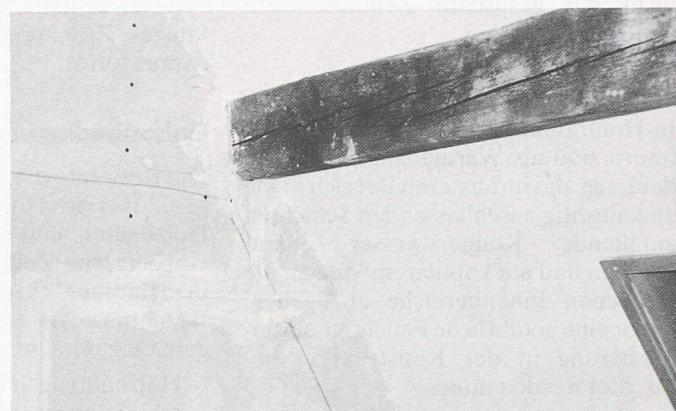
Bild 7. (rechts) Einfamilienhaus Winterthur: Durchdringung einer Mittelpfette durch Gipskartonplattenverkleidung

durch die Zellulosefasern «abgedichtet» wurden (Bild 7; Bild 8).

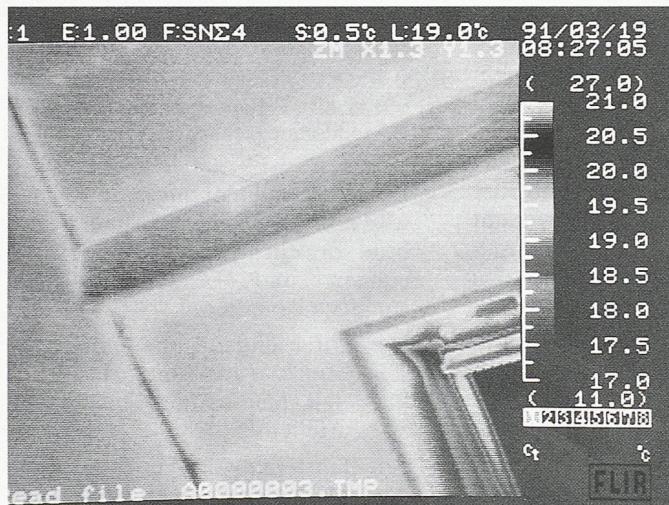
Bild 8. Einfamilienhaus Winterthur: Thermografieaufnahme der Durchdringung bei Mittelpfette aus Bild 7; keine Luftundichtigkeiten erkennbar (s. auch Titelbild)

Nach dem Ausblasen der Hohlräume bei Wand und Dach mit Zellulosefasern fiel der n_{L50} -Wert auf 3.3h^{-1} . Ein Vergleich der Infrarotaufnahmen vor und nach dem Ausblasen zeigte, dass die Sparren- und Balkendurchdringungen

Der n_{L50} -Wert reduzierte sich nach dem Ausblasen der Fensterleibungsanschlüsse auf 2.7h^{-1} . Mit Hilfe der Infrarotaufnahmen liessen sich keine Undichtigkeiten der Gebäudehülle ausfindig machen. Die wenig tieferen Oberflächentemperaturen im Bereich der Anschlüsse von Balken und Sparren sind auf geometrisch bedingte Wärmebrücken zurückzuführen.

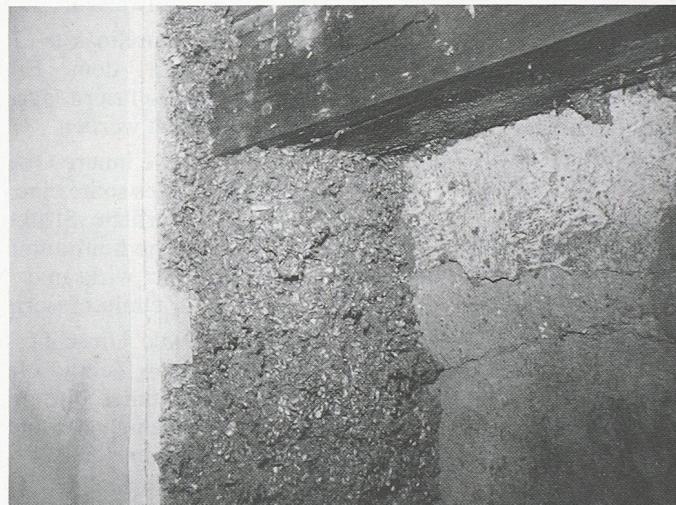
Bild 9. Einfamilienhaus Winterthur: Probeöffnung an der Außenwand; kompakte, dichte Anschlüsse der Zellulosefasern

Probeöffnungen zeigten, dass der Hohlräum kompakt und bis in alle Ecken und Riten vollständig mit Fasern gefüllt war (Bild 9). Die gemessene Rohdichte betrug 75 kg/m^3 . Beim Einblasen war eine Rohdichte von ca. 50 kg/m^3 vorgesehen.
