# Hubble-Reparatur erfolgreich

Erste Bilder nach der Reparatur sind scharf

**Die Astronauten der Space-Shuttle-Mission STS-61 mit der Raumfähre Endeavour haben ganze Arbeit geleistet. In einer elftägigen Mission vom 2. bis zum 13. Dezember des vergangenen Jahres wurde das 1990 gestartete Weltraumteleskop Hubble gewartet und gleichzeitig der Fehler im Hauptspiegel mit einer «Kontaklinse» korrigiert. Die ersten Testbilder nach der Reparatur zeigen, dass die Mission ein voller Erfolg war. Massgeblich Anteil am Gelingen des Unternehmens hatte auch der Schweizer Astronaut Claude Nicollier.**

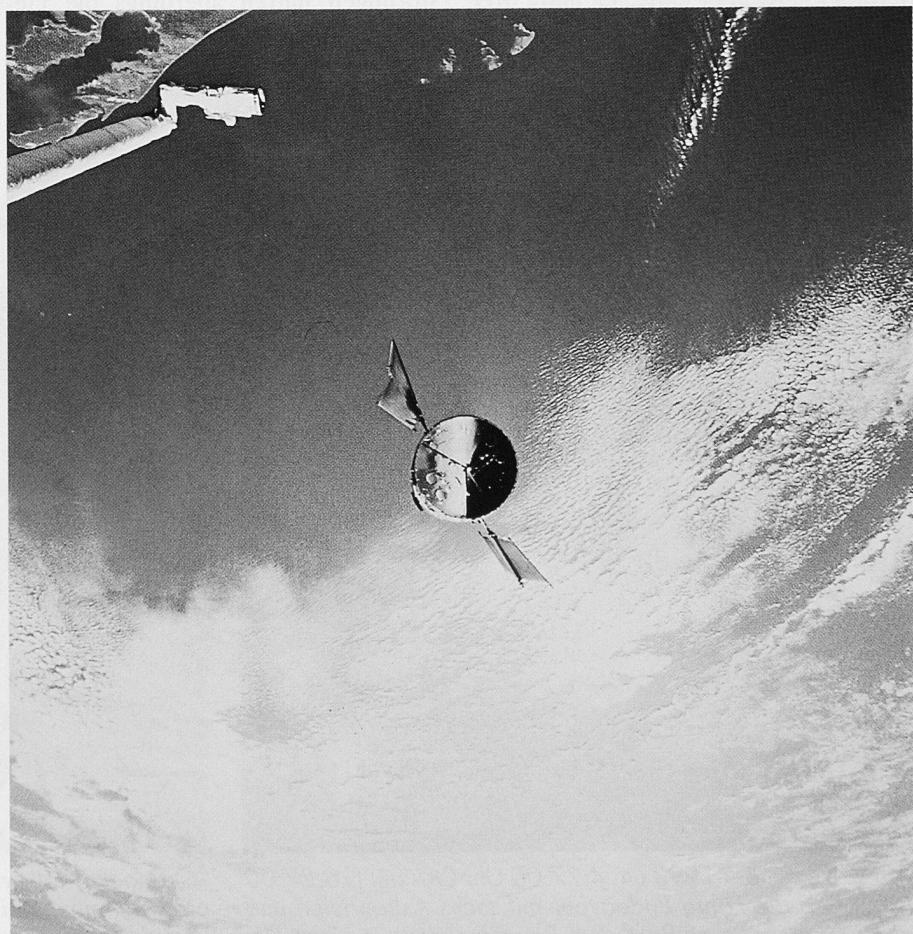
Die Raumfähre nähert sich dem havarierten Weltraumteleskop. Kurze Zeit später wird es durch Claude Nicollier mit dem Manipulatorarm erfasst und in die Ladebucht gehoben (Bild: Nasa/Archiv Schmidt)

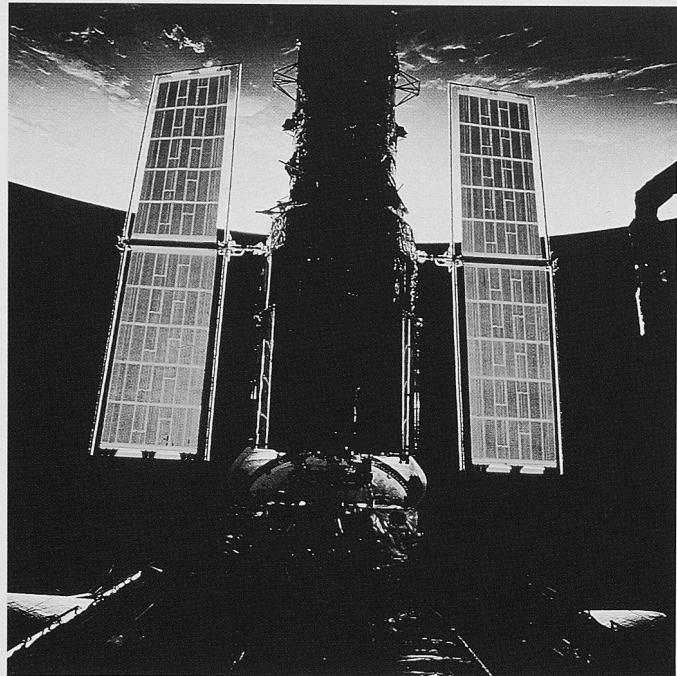
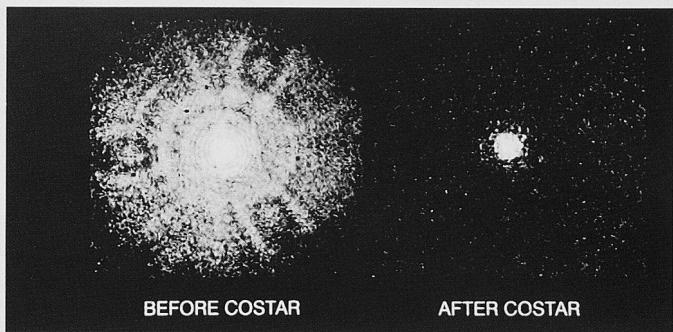
Wie Tag und Nacht: der Unterschied zwischen einem abgebildeten Stern vor und nach der Reparatur, aufgenommen mit der Kamera für lichtschwache Objekte FOC der Europäischen Weltraumorganisation ESA (Bild: Nasa/ESA/Archiv Schmidt)

Die Wartungs- und Reparaturarbeiten sind beendet, der neue Solargenerator ist entfaltet und das Teleskop zur Entlassung in die Umlaufbahn bereit (Bild: Nasa/Archiv Schmidt)

Reparaturmission mit den ersten Ergebnissen des korrigierten Teleskops. Doch haben die Astronauten offensichtlich die Module so sorgfältig ins Teleskop eingebaut, dass nur geringe Justierarbeiten notwendig waren. Somit konnten bereits nach fünf Wochen die ersten Bilder nach der erfolgten Korrektur gezeigt werden. Zur Demonstration der Leistungssteigerung des HST wurde ein Stern gezeigt, der vor der Reparatur und danach aufgenommen wurde. Dabei wird deutlich, dass nun das einfallende Licht auf einen Punkt fokussiert wird, der nur 0.1 Bogensekunden gross ist. Zum Vergleich: Ein erdegebundenes Grosssteleskop kann auf diese kleine Fläche nur ein 1/10 des Lichtes fokussieren. Vor dem Einbau der Korrekturoptik Costar (Corrective Space Telescope Axial Replacement) in das HST zeigten die Bilder rund um den Stern ein Halo von mehr als einer Bogensekunde Durchmesser, wodurch das Bild unscharf erschien.

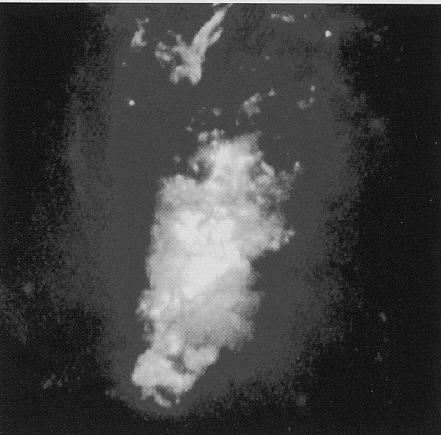
Der Kern einer Galaxie, aufgenommen mit der FOC-Kamera, zeigt die Steigerung des Detailreichtums nach der Korrektur der fehlerhaften Optik des Weltraumteleskops. Die Korrektur des Hauptspiegels war somit erfolgreich (Bild: Nasa/ESA/Archiv Schmidt)

Die Kamera für lichtschwache Objekte (FOC = Faint Object Camera), die von der Europäischen Weltraumorganisation ESA dem Weltraumteleskop beigeleitet wurde, hat noch zwei weitere Objekte zu Testzwecken aufgenommen. Dazu gehört die Nova Cygni 1992, ein Stern, welcher seine äussere Gasblase in den Weltraum abgestossen hat. Während frühere (unkorrektierte) Aufnahmen des HST mit der Kamera für lichtschwache Objekte nur undeutlich die heiße Gasblase rund um den Stern zeigen, ist die in den Raum expandierende Gasblase auf den neusten FOC-Aufnahmen in aller Schärfe zu sehen. Ebenfalls ist die Qualitätssteigerung bei Aufnahmen von Galaxienkernen zu er-

kennen, und dies sowohl mit der FOC-Kamera wie auch mit der WF/PC-2. Während frühere Bilder in Ansätzen einzelne Sterne in Randzonen erkennen liessen, so können nun Hunderte von Einzelsternen und Sternhaufen in aller Deutlichkeit erkannt werden. Mit dreijähriger Verspätung kann nun mit dem Weltraumteleskop Hubble das ursprünglich angestrebte Forschungsprogramm in Angriff genommen werden. Dabei ist in den nächsten Jahren mit einer Fülle von neuen Daten, Entdeckungen und Erkenntnissen zu rechnen. Nun kann man wirklich bis zum Rande des Universums auch im optischen Bereich vorstossen und dabei etwas über die Geburt und Entwicklung des Kosmos in Erfahrung bringen.

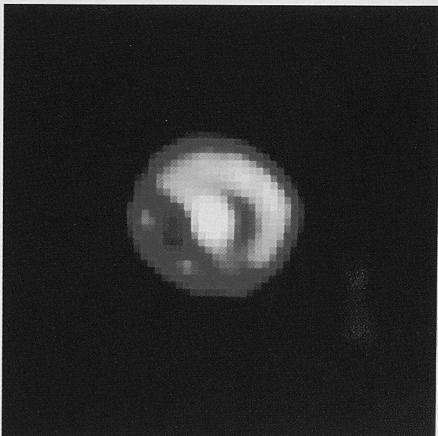
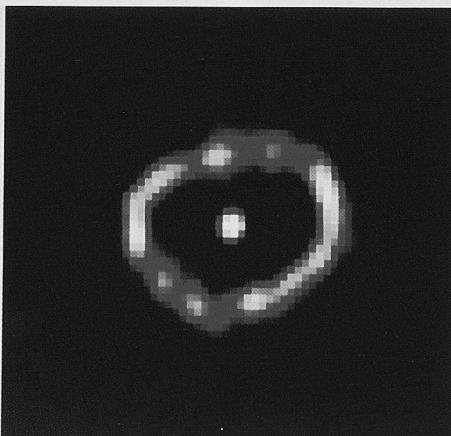
Bereits mit dem unkorrigierten Weltraumteleskop wurde festgestellt, dass der Stern Nova Cygni 1992 seine Gasblase in den Weltraum abgestossen hat. Das korrigierte Bild rechts zeigt die Situation viel deutlicher, und außerdem ist die inzwischen erfolgte Expansion der Blase deutlich zu sehen (Bild: Nasa/ESA/Archiv Schmidt)

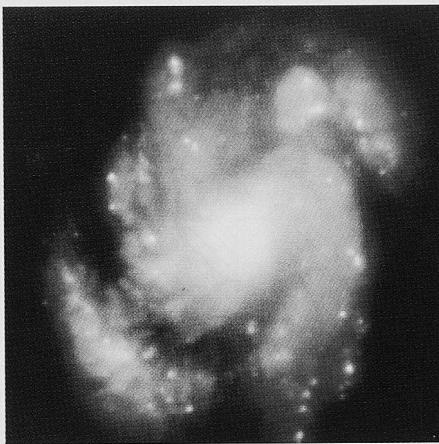
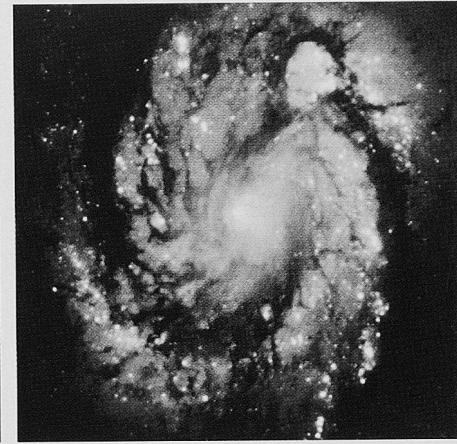
Am Beispiel der Galaxie M 100 wird der Unterschied zwischen Bildern des Weltraumteleskops vor und nach der Hauptspiegelkorrektur besonders deutlich. Links ist das Zentrum der Galaxie nur undeutlich zu erkennen, während das Bild rechts nach dem Einbau der neuen Weitwinkel-Planetenkamera sogar ganze Sterngruppen erkennen lässt (Bild Nasa/Archiv Schmidt)
