Hubble-Reparatur erfolgreich

Erste Bilder nach der Reparatur sind scharf

VON MEN J. SCHMIDT, GOSSAU

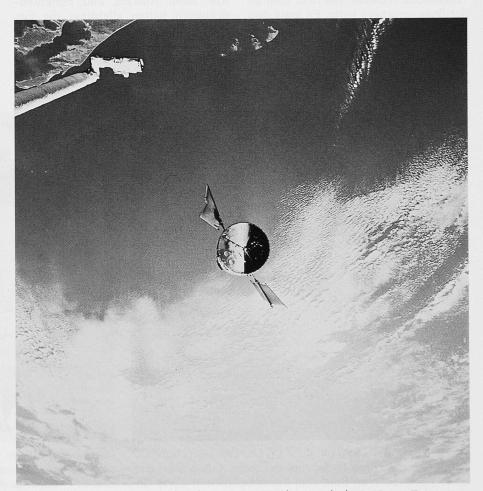
Die Raumfähre nähert sich dem havarierten Weltraumteleskop. Kurze Zeit später wird es durch Claude Nicollier mit dem Manipulatorarm erfasst und in die Ladebucht gehoben (Bild: Nasa/Archiv Schmidt)

Claude Nicollier spielte bei der Mission eine Schlüsselrolle. Er wurde als Bordingenieur eingesetzt, was heisst, dass er für den Aufstieg, das Rendezvous mit dem Teleskop, das Einfangen des HST und die Manöver mit dem Greifarm verantwortlich war. Pünktlich am zweiten Missionstag konnte Nicollier das 14 Meter lange und über 11 Tonnen schwere Instrument mit dem Manipulatorarm ergreifen und in die Ladebucht heben. In der Folge wurde der Greifarm zu einer Art Hebebühne umfunktioniert, so dass ein Astronaut auf einer kleinen Plattform am Ende des Greifarms stand und von Claude Nicollier zu den schadhaften Stellen am Teleskop gesteuert wurde. Dies war eine sehr anspruchsvolle Arbeit, die viel Fingerspitzengefühl erforderte, denn ein Fehler in der Manipulation des Greifarms hätte schwere Folgen haben und den arbeitenden Astronauten gefährden können. Als die Mission abgeschlossen war, hatten in fünf «Weltraumspaziergängen»

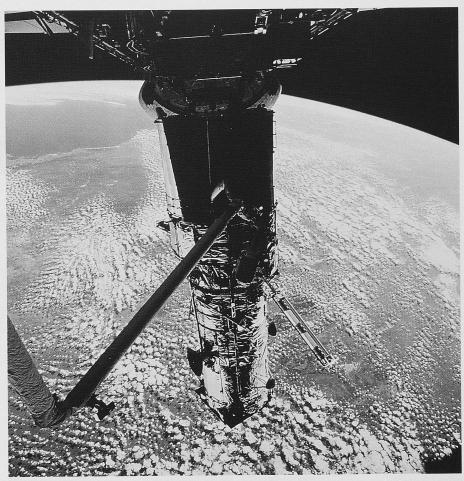
Der neue Solargenerator ist montiert und wird nun gerade vom Teleskop um 90 Grad herausgeklappt, um nachher die Solarzellenflächen auszurollen. Fast 600 Kilometer tiefer ist Australien zu erkennen (Bild: Nasa/Archiv Schmidt)

jeweils zwei Astronauten nicht nur eine «Kontaktlinse» für das HST montiert, sondern auch den Solargenerator ausgetauscht, die Weitwinkel-Planetenkamera durch eine modernere ersetzt, vier Kreisel ausgetauscht, den Nachführmotor für den Solargenerator repariert, Störungen im Spektrometer für hohe Auflösung behoben, die Bordcompu-
