Artikel: Verstärkung einer schiefen Plattenbrücke
Autor: Wilhelm, Hans Andreas
DOI: <https://doi.org/10.5169/seals-78493>

Verstärkung einer schiefen Plattenbrücke

Eine Bauwerksinspektion gab Anlass für die statische Überprüfung einer schießen Plattenbrücke. Schliesslich war eine wesentliche statische Verstärkung der Brückenplatte mittels aufgeklebter Stahllamellen und eine umfangreiche Riss-Sanierung erforderlich. Die meisten Arbeiten mussten «unter Verkehr» ausgeführt werden.

Beim Brückenobjekt mit der Bezeichnung N1/208a handelt es sich um eine dreifeldrige schiefe Plattenbrücke. Da

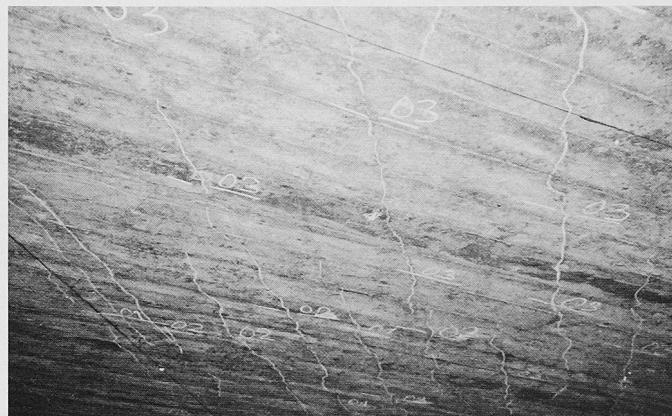
Bild 3. Risse an der Plattenundersicht

Nachdem eine vollflächige Gerüstung unter der Brückenplatte erstellt war, konnte das vorhandene Rissnetz aufge-

nommen werden (Bild 3). Es wurde ein Rissplan erstellt. Die Risse verliefen im Abstand von rund 20 cm parallel zur Auflageraxe – in Richtung der vorhandenen Querbewehrung und Quervorspannung. Im mittleren Bereich der Platte wurden die Rissbreiten mit 0,20 – 0,30 mm gemessen. Die vorhandenen Risse und deren Richtung bestätigten die Richtigkeit der Modellannahme für die Berechnung (Rissrichtung = Richtung der Bruchlinie, rechtwinklig zur Verstärkung)!

Die Risse mussten vorgängig der Brückenverstärkung kraftschlüssig injiziert werden. Allerdings wollte man den Strassenverkehr auf der Brücke nicht unterbrechen. Während den Aufnahmen für den Rissplan wurden grössere Bewegungen in den Rissen bei Überfahrten von schweren Fahrzeugen festgestellt. Die Brücke war allerdings zu diesem Zeitpunkt mindestens einseitig ohne Belag.
