Verstärkung einer schiefen Plattenbrücke

Eine Bauwerksinspektion gab Anlass für die statische Überprüfung einer schiefen Plattenbrücke. Schliesslich war eine wesentliche statische Verstärkung der Brückenplatte mittels aufgeklebter Stahllamellen und eine umfangreiche Riss-Sanierung erforderlich. Die meisten Arbeiten mussten «unter Verkehr» ausgeführt werden.

Beim Brückenobjekt mit der Bezeichnung N1/208a handelt es sich um eine dreifeldrige schiefe Plattenbrücke. Da

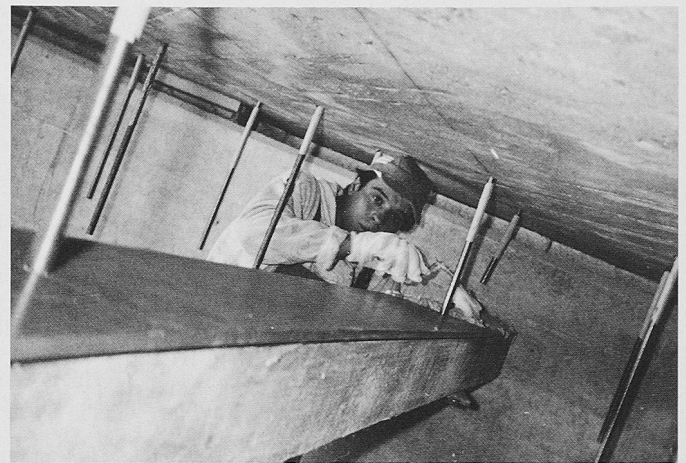
Bild 8. Aufbringen des Klebers auf die Lamellen

Die Gewindestangen mussten millimetergenau eingemessen werden, damit die Lamellen auf der Baustelle exakt vorgebohrt werden konnten. Der EP-Kleber war dachförmig auf den Lamellen aufzutragen – kurz vor dem Anpressen (Bild 8) – sodass überall seitlich der überflüssige Kleber herausgedrückt wurde und somit Gewähr bot für eine vollflächige Haftung der Lamelle.

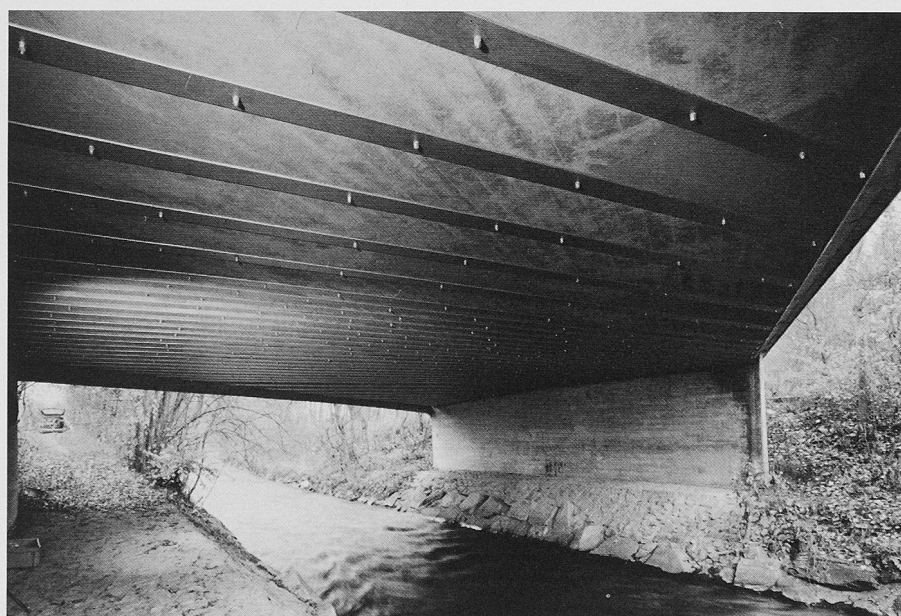
Bild 9. Fertig verstärkte Brücke
