Zeitschrift: Schweizer Ingenieur und Architekt
Herausgeber: Verlags-AG der akademischen technischen Vereine
Band: 112 (1994)
Heft: 37

Artikel: Erhaltung und Verbesserung bestehender Bausubstanz
Autor: Frick, Florin
DOI: <https://doi.org/10.5169/seals-78505>

Erhaltung und Verbesserung bestehender Bausubstanz

VON FLORIN FRICK, SCHAAN

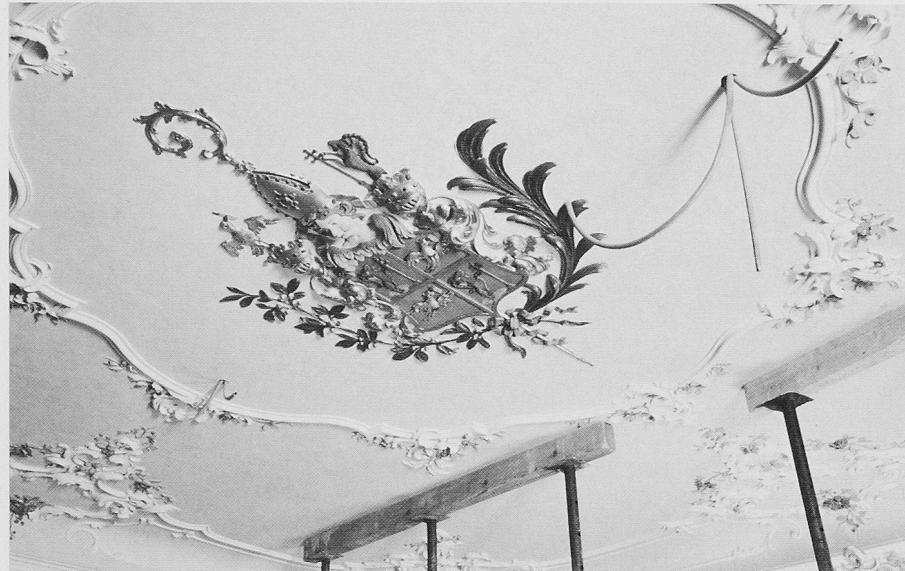
Bild 3. Hotel Hof, Bad Ragaz. Stukkaturdecke

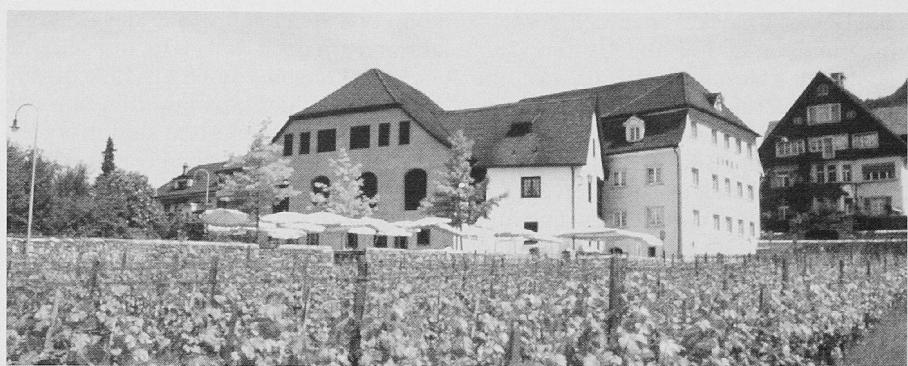
Bild 4. Gasthof Löwen, Vaduz. Ansicht von Südwest

Der Gasthof Löwen (Bild 4) befindet sich am Rande des Ortskernes von Vaduz und grenzt an einen grossen, dazugehörigen Weinberg. Das Anwesen steht unter Denkmalschutz und wurde 1987 bis 1989 eingehend renoviert. Der Gasthof besteht aus einem Restaurant mit grossem Gastgarten, verschiedenen Banketträumen sowie einem Hotel mit sieben Zimmern (Bild 5).
