**Zeitschrift:** Schweizer Ingenieur und Architekt

**Artikel:** Erhaltung und Verbesserung bestehender Bausubstanz

**Autor:** Frick, Florin

# Erhaltung und Verbesserung bestehender Bausubstanz

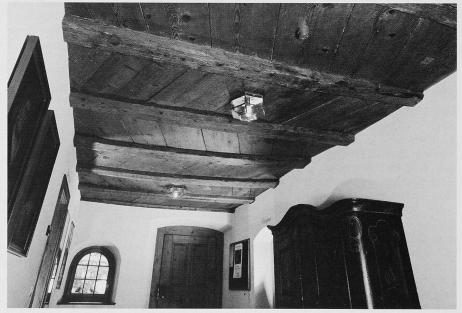
Bild 6. Gasthof Löwen. HBV-verstärkte Balkendecke mit Schrägboden aus dem 17. Jahrhundert

Über dem Nordteil des Erdgeschosses, dem Eingangsflur und der heutigen Bar (ca. 76 m²) wurden die Balkendecken mit eingeschobenen Schrägböden im Holz-Beton-Verbundsystem verstärkt (Bild 6). Die vorhandenen Balken stammen von Fichten, die im Herbst/Winter 1665/66 gefällt wurden. Die Balken weisen im Durchschnitt einen quadratischen Querschnitt von 20 cm sowie einen durchschnittlichen Abstand von ca. 85 cm auf; die freie Spannweite beträgt ca. 4.30 m. Ein besonderes Anliegen war es hier, die freigelegten Schrägbodenbretter sichtbar behalten zu kön-
