Artikel: Biologisch induzierte Betonkorrosion in ARA
Autor: Jentzsch, Klaus / Wigger, Herbert
DOI: <https://doi.org/10.5169/seals-78678>

Klaus Jentzsch und Herbert Wigger, Reinach

Biologisch induzierte Betonkorrosion in ARA

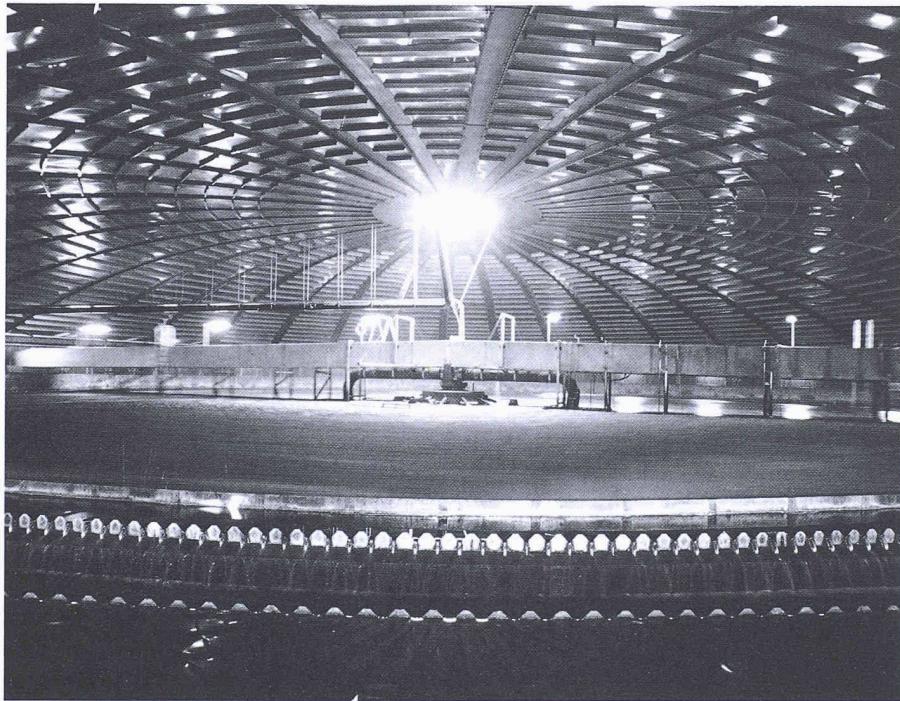
Bild 1.
Innenansicht eines Nachklärbeckens

Bild 1 zeigt einen Blick in das Innere des Inspektionsobjektes.

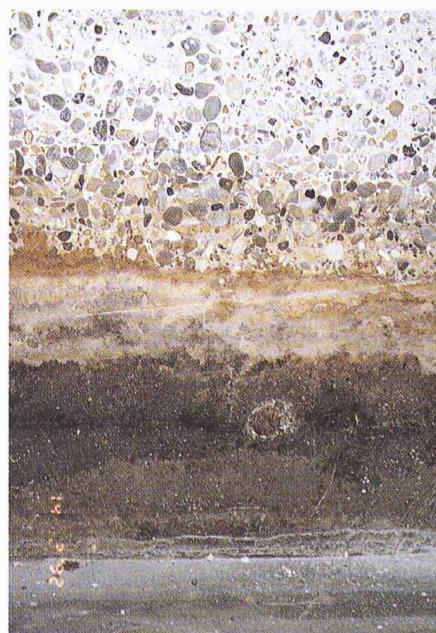
Bild 2.
Schadensbild im Ablaufkanal

In der Gaszone war es dagegen zu beträchtlichen Betonschäden gekommen, die von freiliegendem Körnerrost, grossflächigen, schalenartigen Abplatzungen und starker Absandung gekennzeichnet waren (Bild 2). Im Tiefenprofil von 0 bis 10 mm wurden Sulfatgehalte festgestellt, die deutlich über dem Schwellwert für sulfatinduzierte Betonkorrosion (1,0 Masse-% an SO_4^{2-}) lagen. An besonders exponierten Stellen, wie beispielsweise an der Beckenwand, betrug die Korrosionsrate ungefähr 0,5 mm/a.

Der Konstruktionsbeton in der Gaszone der drei Nachklärbecken und Ablaufkanäle muss in absehbarer Zeit instand gesetzt werden. Ein geeignetes Oberflächen-Schutzsystem (OS) hat den Anforderungen von OS 6 (chemisch widerstandsfähige Beschichtung für mechanisch gering beanspruchte Flächen nach [5] zu genügen. Gegenwärtig wird jedoch noch kein Sanierungsprodukt angeboten, das auch für den Sonderfall eines biogenen Schwefelsäureangriffes hohe Dauerhaftigkeit garantiert. Aus diesem Grund wurden in enger Zusammenarbeit mit Materialherstellern im Bedienungsgang des inspizierten Nachklärbeckens mehrere Musterflächen appliziert:

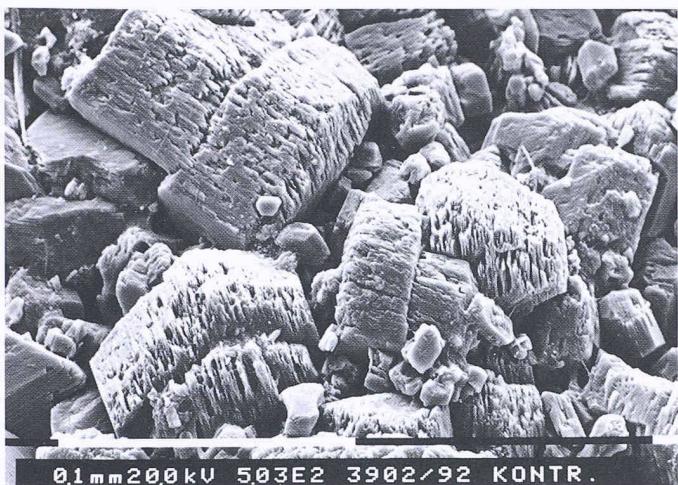
Bild 3.
Gipskristalle im korrodierten Zementstein,
Vergrösserung: ca. 500 x, REM-Labor Universität
Basel

Untersuchungen ausgewählter Proben mit dem Raster-Elektronenmikroskop (REM) erbrachten zusätzliche Informationen zur Betonkorrosion in der Gaszone. Dabei wurden nicht nur die völlig zerstörte Betonoberfläche (Bild 3), sondern viele verschiedene Mikroorganismen sichtbar. Das deutete darauf hin, dass die Betonschäden durch Schwefelsäure erzeugende Bakterien verursacht wurden.

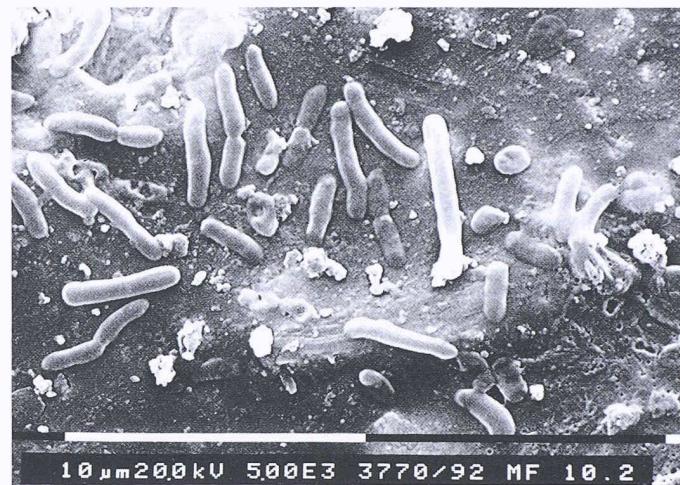
Bild 4.
Bakterien auf einer Epoxidharz-Musterfläche
zum Zeitpunkt $t = 0,5a$, Vergrösserung rund
5000 x, REM-Labor Universität Basel

An den Musterflächen werden in mehreren Zyklen nach einem speziell ausgearbeiteten Programm Dauerhaftigkeitstests durchgeführt. Sie umfassen visuelle Begutachtung, In-situ-Messungen sowie Bohrkern- und Laborprüfungen. Bild 4 zeigt, dass die Testflächen bereits nach kurzer Zeit von zahlreichen Mikroorganismen besiedelt waren. Die Schlussergebnisse werden anfangs 1995 vorliegen und eine wichtige Entscheidungsgrundlage für die spätere Instandsetzung sein.
