Ernst Baumann, Bazenheid

Kirchenrenovationen

Unterhalt der Kirchen: «Altlast» von morgen?

Jährlich müssen in der Schweiz über hundert Kirchen mit einem geschätzten Aufwand von bis zu einer halben Milliarde Franken renoviert werden. Die folgenden Ausführungen geben neue Erkenntnisse auf diesem Gebiet wieder mit dem Ziel, die Renovationszyklen zu verlängern sowie die Unterhaltskosten zu senken. Im besonderen wird auf die grosse Bedeutung des Heizsystems und des Heizbetriebes in der Kirche eingegangen.

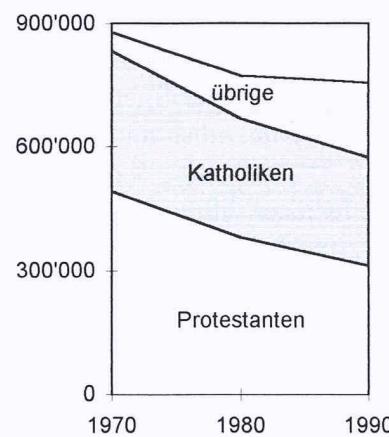
Bild 1.

Bevölkerungsentwicklung in den Städten Basel, Bern, St.Gallen und Zürich. Abnahme der Katholiken und Protestanten in den vier Städten von 1970 bis 1990: 31%, bis 1995: 37% (geschätzt). Quelle: Bundesamt für Statistik

Immer häufiger machen Kosten-Nutzen-Betrachtungen vor den Kirchentüren nicht mehr halt. Unbequeme Fragen beschäftigen die für den Gebäudebestand Verantwortlichen: Veränderung der städtischen Wohnbevölkerung (Bild 1); wieviel kostet der sonntägliche Gottesdienst für den Besucher; wie weit darf die minimale Anzahl Besucher in der Kirche absinken, bis man im Winter an die Verlegung des Gottesdienstes in einen Saal denken darf; und letztlich: Ist es zumutbar, die Renovationskosten eines historischen Baudenkmals den Kirchbürgern anzulasten, statt die nötigen Gelder für dringende gemeinschaftliche Zwecke zu gebrauchen?

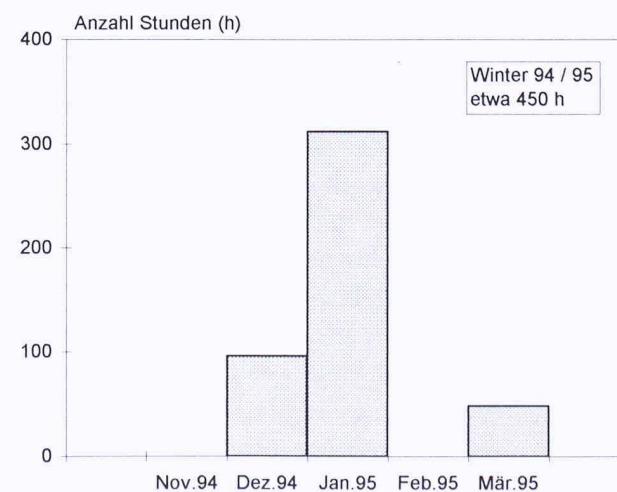
Bild 2.

Unterschreitung der Taupunktemperatur (h) an Aussenwandecke. Innenklima: $14^{\circ}\text{C}/60\% \text{ r.F.}$ Aussenklima: Stadt St.Gallen. Ablesebeispiel: Während des Monats Januar 1995 kam es an

Anmerkung: Winter 94 / 95
Innenklima $14^{\circ}\text{C} / 60\% \text{ r. F.}$:
etwa 250 h

312 Stunden (13 Tagen) vor, dass die Taupunktemperatur bei einem Raumklima von $14^{\circ}\text{C}/60\% \text{ r.F.}$ theoretisch erreicht oder unterschritten wurde (ohne Berücksichtigung der Massenträgheit usw.).

zungen zu erkennen sind. Herrscht zum Beispiel in einer Kirche außerhalb der Nutzungzeiten ein Raumklima von 14°C und 60% relativer Feuchte, befindet sich während einer Heizperiode die Wanddecke einer unisolierten Außenwand etwa 450 Stunden mehr im Kondensatbereich als bei einem Heizbetrieb mit Abschaltung (Bild 2). Die Verschwärzungen sind in vielen Fällen eine Folge des ständigen Beheizens auf zu hohem Temperaturniveau und nicht des Nichtbeheizens!

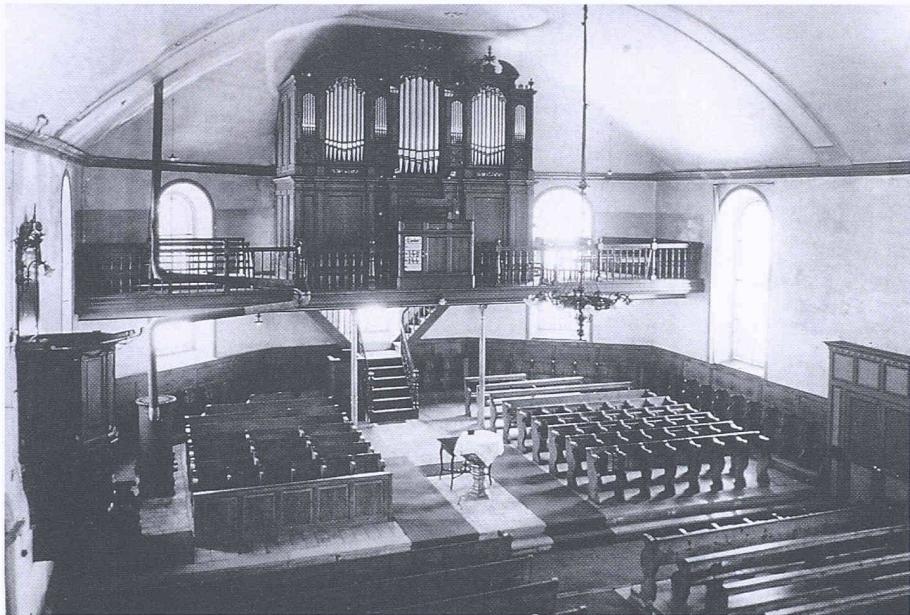
Bild 3.

Evang. Kirche Nesslau. Inneres nach Neubau der Orgel 1899, Zustand bis 1951. Heizung mit Einzelöfen im Chor und Schiff. Energiekennzahl: 100 MJ/m²a (Bild: Kirchgemeindearchiv Nesslau)

Nicht nur die Behörden tragen die Verantwortung für das Resultat einer Renovation, sondern auch die mitarbeitenden Fachleute. Gute und schlechte Beispiele belegen dies, wenn man die zum Teil «ausgekahlten» Kircheninnern mit den Fotos vor den Renovationen vergleicht (Bilder 3, 4, 5).

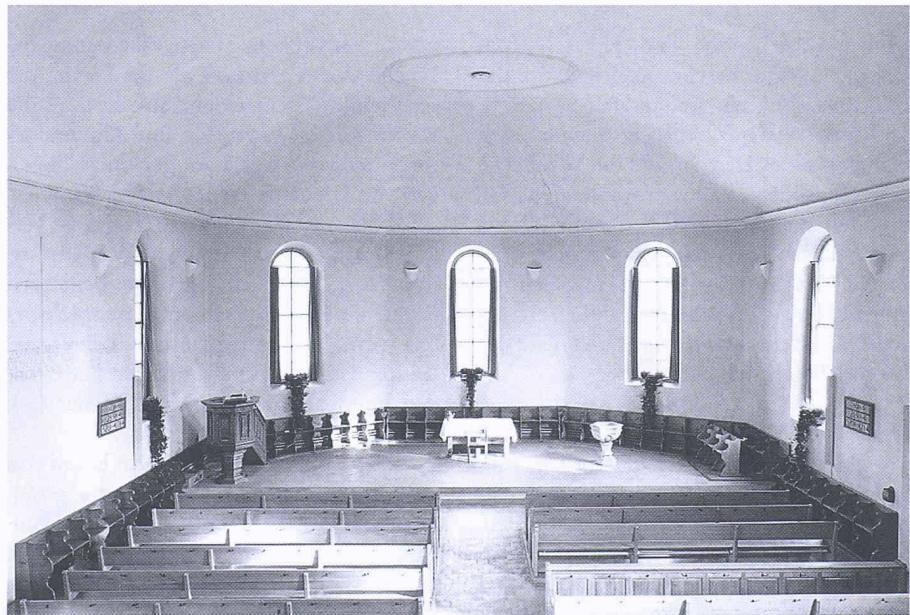
Bild 4.

Evang. Kirche Nesslau. Inneres nach Umbau 1951, Zustand bis 1989. Heizung mit Elektrizität (Bankheizung). Energiekennzahl: 550 MJ/m²a (Durchheizbetrieb) (Bild: Kirchgemeindearchiv Nesslau)

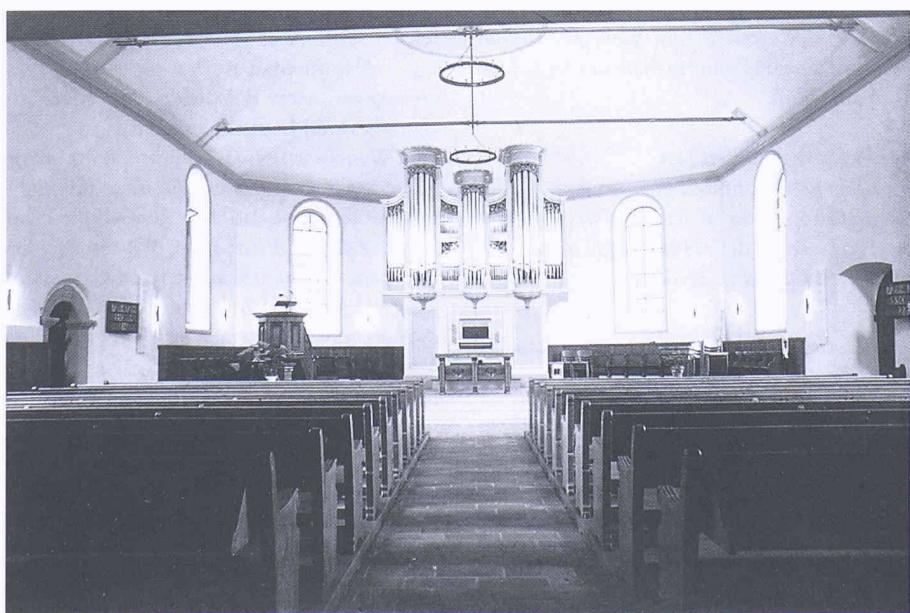
Bild 5.

Evang. Kirche Nesslau. Inneres seit 1991, nach Neubau Orgel und umfassender Renovation durch das Architekturbüro H.P. Nüesch, St.Gallen (Innenisolation, neue Fenster, Fussbodenheizung). Energiekennzahl: 350 MJ/m²a (Durchheizbetrieb) (Bild: Hans Ulrich Scherrer, Nesslau)

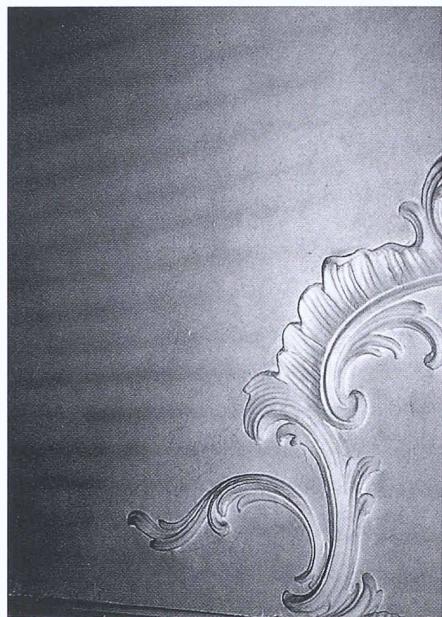
Bild 6.

Evang. Kirche Ebnat:
Gipsdecke mit Stukkaturen
vor Renovation

zen» eine Innen-temperatur ausserhalb der Benutzungszeiten von über 12 bis 14 °C verstanden wird.) Dadurch entstehende Verschwärmungen weisen über die Jahre hinweg auf ständig etwas kältere Oberflächen (z.B. Ecken) hin, wo der Taupunkt der Raumluft häufiger unterschritten wird als an ebenen Innenwänden. Diese feuchteren Stellen bieten sich der bewegten Luft

als Russ und Staubfänger viel früher und länger an als alle übrigen Stellen (Bild 6). Thermographische Aufnahmen machen deutlich, dass bei einer Raumlufttemperatur von 20 °C Temperaturunterschiede von $2,5 \text{ °C}$ an der Untersicht einer Gipsdecke auftreten (Bild 7).

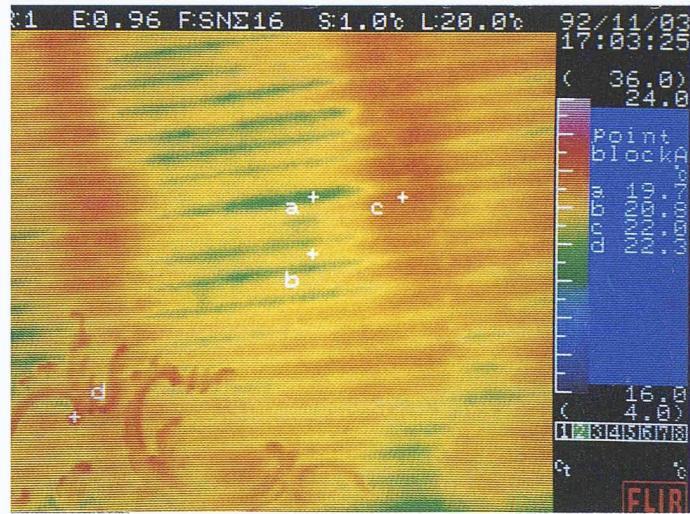
Bild 7.

Evang. Kirche Ebnat: Thermographische Aufnahme Gipsdecke mit Stukkaturen vor Renovation (Bild: Empa, Abt. Bauphysik)

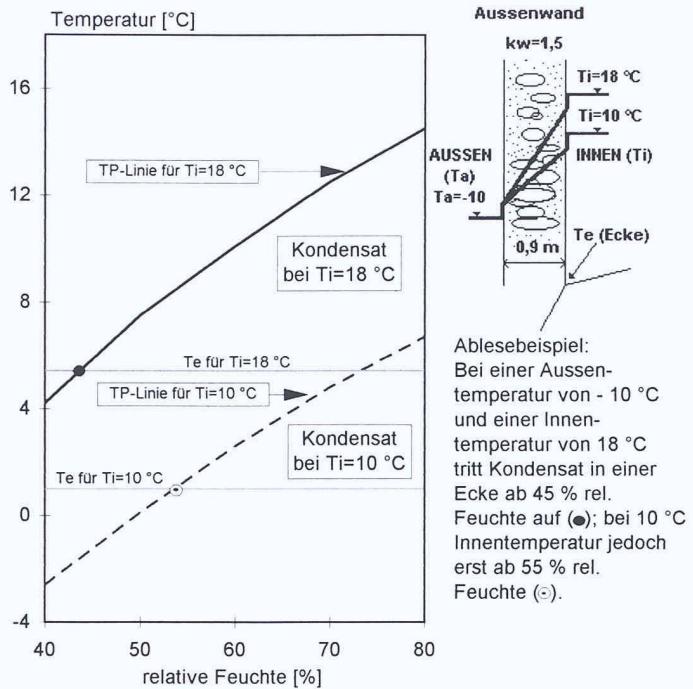
Bild 8.
Einfluss der relativen
Raumluftfeuchte auf
die Taupunkttempera-
tur (TP)

Diese unschönen Verschwärmungen lassen sich auf zwei Arten vermeiden: Erhöhung der Oberflächentemperatur durch entsprechendes Hochhalten der Raumlufttemperatur und/oder durch Innendämmungen. Das bessere Mittel ist das möglichst lange Tiefhalten der Raumlufttemperatur ausserhalb der Benutzungszeiten, weil mit der höheren Raumlufttemperatur die unerwünschten Luftumwälzungen vermehrt auftreten. Hinzu kommt, dass sich die inneren Oberflächen von Außenbauteilen an Raumklimaänderungen beteiligen, also sorptionsfähig sein sollten. Der Einfluss der relativen Raumluftfeuchte auf die Taupunkttemperatur an einer typischen Außenwand geht aus Bild 8 hervor.

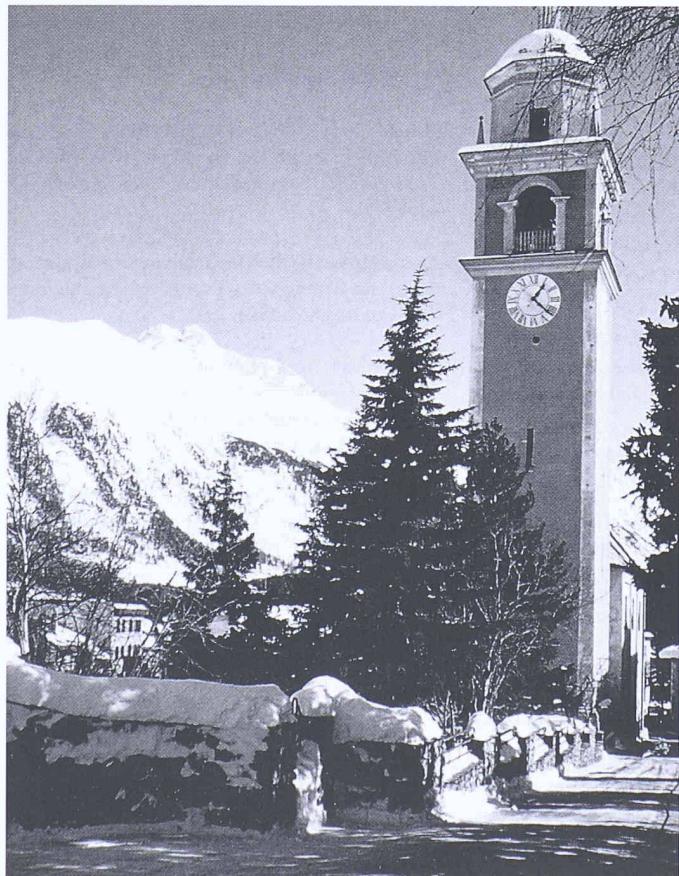
Bild 9.
Kirche Bel Taimpel
Celerina, Baujahr
1669, Aufnahme 1994
vor Renovation

Kirche Bel Taimpel Celerina, Baujahr 1669 (Bild 9)

Diese barocke Kirche hatte ursprünglich keine Heizung. Bis 1967 gab es darin nur noch in den Sommermonaten Gottesdienste. Das Innenklima variiert von -8 bis 20 °C ; trotzdem sind keine Schäden sichtbar, die durch diese saisonalen grossen Temperaturschwankungen entstanden sind. Mit der Renovation von 1994/95 wird neu eine Heizung installiert, damit neben Gottesdiensten im Winter auch Kammerkonzerte durchgeführt werden können (Architekt: Heinrich Bauder, Bever). Obwohl oder eher weil 300 Jahre keine Renovation durchgeführt wurde, kam lediglich mit einer Trockenreinigung das strahlende Weiss der ursprünglichen Decke wieder hervor. (Teile des Kircheninnern, jedoch ohne die Deckenstukkaturen, wurden vor hundert Jahren mit Kalkfarbe dünn überstrichen.)

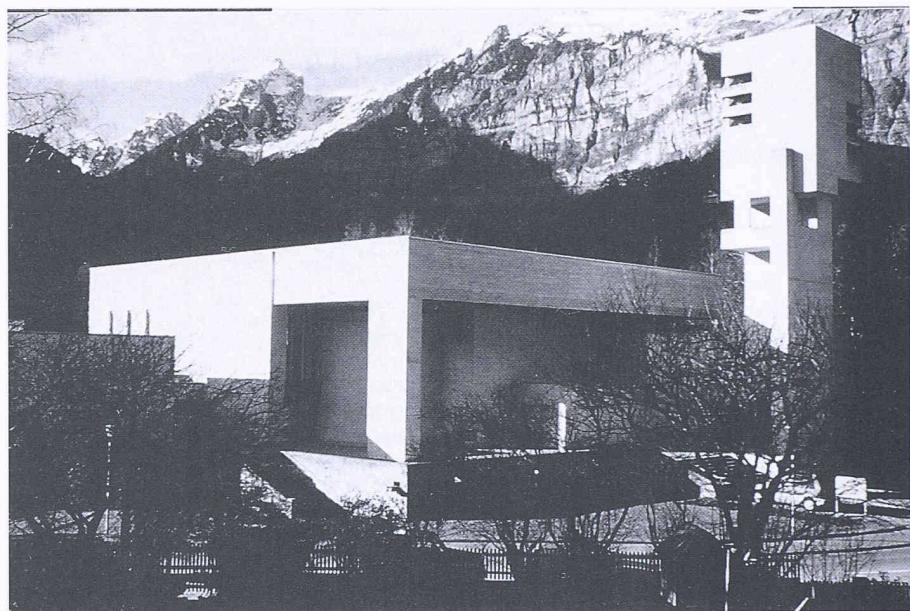
Bild 10.
Kath. Kirchgemeindezentrum Glarus-Rieden,
Baujahr 1962/64), Aufnahme 1994 vor Renovation

Katholische Stadtkirche Glarus, Baujahr 1964 (Bild 10)

Diese moderne Kirche besticht durch die aussergewöhnliche Architektur in Verbindung mit dem Kirchgemeindezentrum und wird täglich benutzt. Die Wärmeabgabe erfolgt über den Fussboden und durch eine Warmluftheizung. Das Flachdach wurde bereits nachgedämmt. Verschmutzung im Kircheninnern und Verputzschäden an der Aussenfassade sind die Auslöser der umfassenden Renovation.

Als Nachteil erweist sich die grosse Trägheit der Fussbodenheizung, da durch die geringe Wärmedämmung ein der Nutzung angepasster Verlauf der Innentemperatur nicht möglich ist. Nach einer Heizungsabschaltung fiel die Innentemperatur während 2 Tagen lediglich um 3 °C, und dies bei einer Aussentemperatur um -3 °C. Im unbeheizten Chorbereich treten sehr starke, unangenehme Luftströmungen auf. Das Sanierungskonzept sieht vor: eine umfassende Aussendämmung, neue Fenster, partielle Verbesserung der Wärmeabgabe und die Stilllegung der Lüftung. Man erwartet, dass so der heutige Energiebedarf halbiert wird.
