ASIC-Artikelreihe: Neuzeitliche Bauwerke  
Aldo Bacchetta und Christof Aerni, Zürich

# Fernmeldegebäude FZ 4 Zürich-Binz

## Projektierung und Ausführung der Baugrubenverschließung

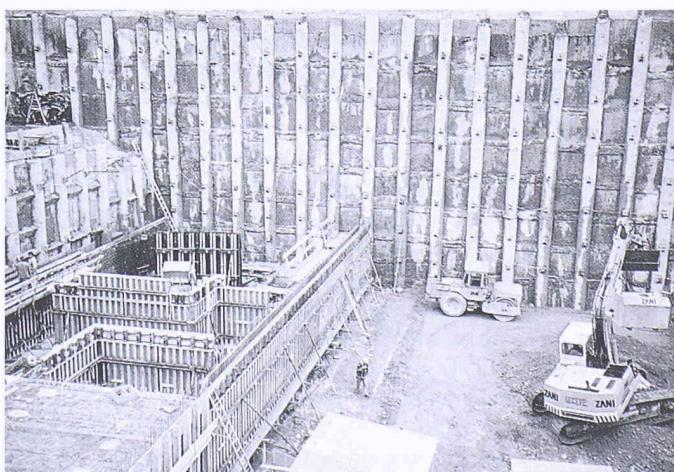
Bild 2.  
Baugrubenabschluss

Der Baugrubenabschluss bildete eine mehrfach temporär verankerte, offene Bohrpfahlwand mit Sickerbetonaufschüttung (Bild 2). Im Endzustand bleibt mit Ausnahme des Garagenbereiches, der bis an die Grundstücksgrenze reicht, ein Zwischenraum von rund 1 m zwischen der Pfahlwand und dem Gebäude offen. Hier erfolgte die definitive Abstützung des Baugrubenabschlusses mit einzelnen Riegeln aus Stahlbeton auf die Decken des Gebäudes. Anschliessend wurden die Bodenanker entspannt. Im Garagenbereich wurde die Gebäudeaußenwand direkt an den Baugrubenabschluss betoniert. Dort befinden sich im Bereich der Garagenaufahrt auch permanente Bodenanker.

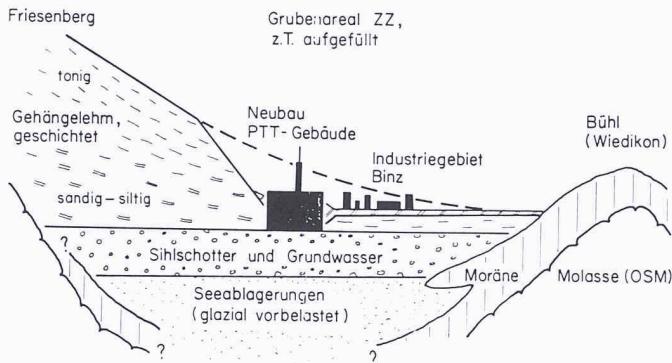
Bild 3.  
Geologischer Schnitt

Das Bauareal liegt im Bereich der zwischen dem Üetliberg und der Anhöhe Bühl (Wiedikon) liegenden Molasse/Moränenrinne; die in der Riss- bzw. Würmeiszeit von der Sihl aufgeschottert wurde (Bild 3, schematischer, geologischer Schnitt).

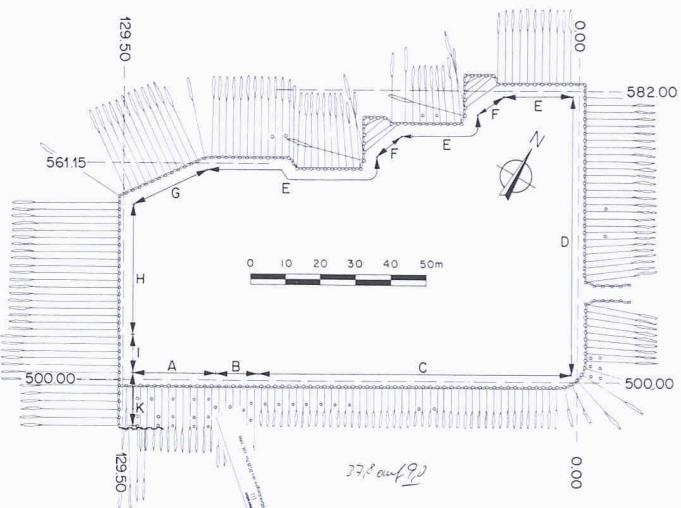
Bild 4.  
Grundriss Baugrube

Die Bereiche sind in Bild 4 ersichtlich. Das einfache Baugrundmodell wurde folgendermassen gewählt:

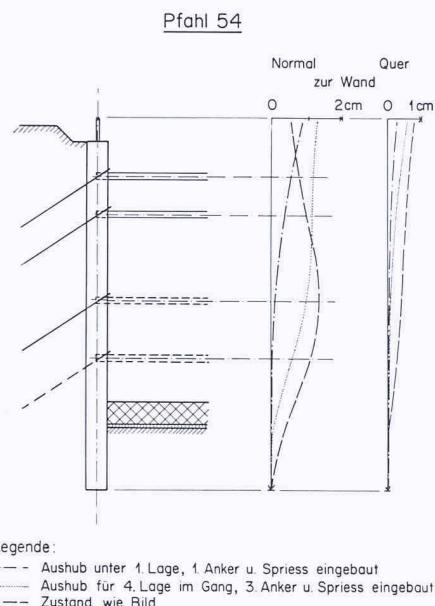
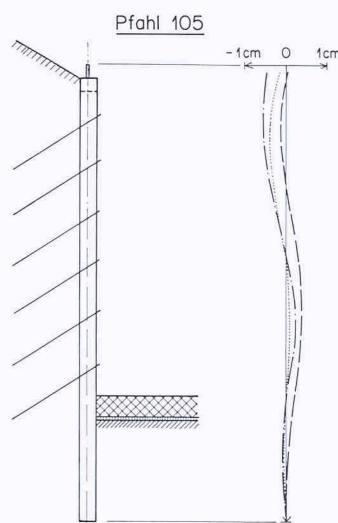
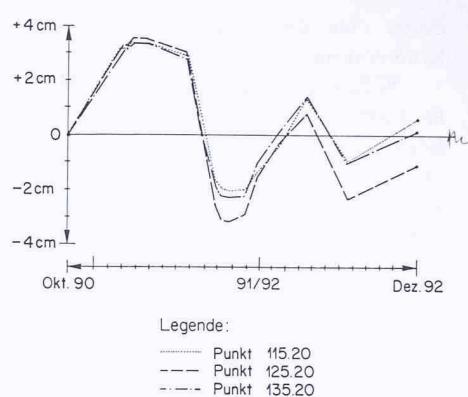
**Bild 7.**  
**Slopemessungen**

Zur Überwachung des Baugrubenabschlusses und der Umgebung bezüglich horizontaler und/oder vertikaler Bewegungen wurde ein Netz von Messpunkten für die geodätische Vermessung und Sloperohre in 8 Bohrpfählen installiert. Die Resultate der Messungen der Baugrubenwand lagen immer innerhalb der Erwartungen. Im Bild 7 sind typische Slope-Resultate aufgeführt.

horizontalkraft parallel zur Wand wurde dabei besondere Beachtung geschenkt. Die Messungen ergaben dann auch Horizontalbewegungen parallel zur ausspringenden Wandscheibe von rund 1 cm (Bild 7).

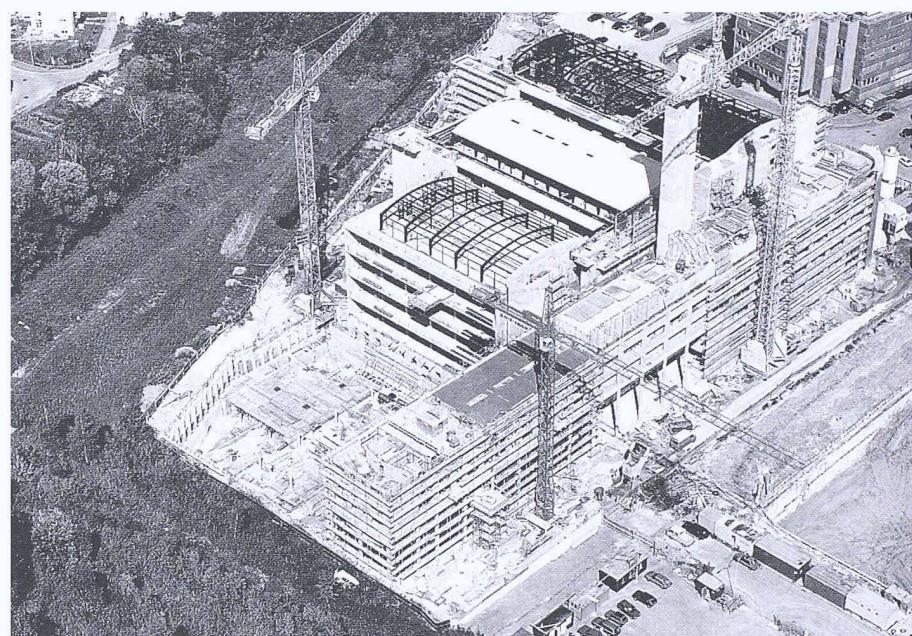
Bild 9.  
Flugaufnahme

Der Gebäudekomplex (Bild 9) besteht aus einem Längstrakt mit Antennenturm (Annextrakt), drei davon fingerförmig abgehenden Betriebstrakten und einem viergeschossigen Unterniveaugebäude (Garage und Lager).
