**Zeitschrift:** Schweizer Ingenieur und Architekt  
**Herausgeber:** Verlags-AG der akademischen technischen Vereine  
**Band:** 113 (1995)  
**Heft:** 44

Leonhard R. Schmid, Rapperswil

# Tunnelbauten im Angriff aggressiver Bergwässer

Möglichkeiten zur Steigerung der Dauerhaftigkeit des Betons

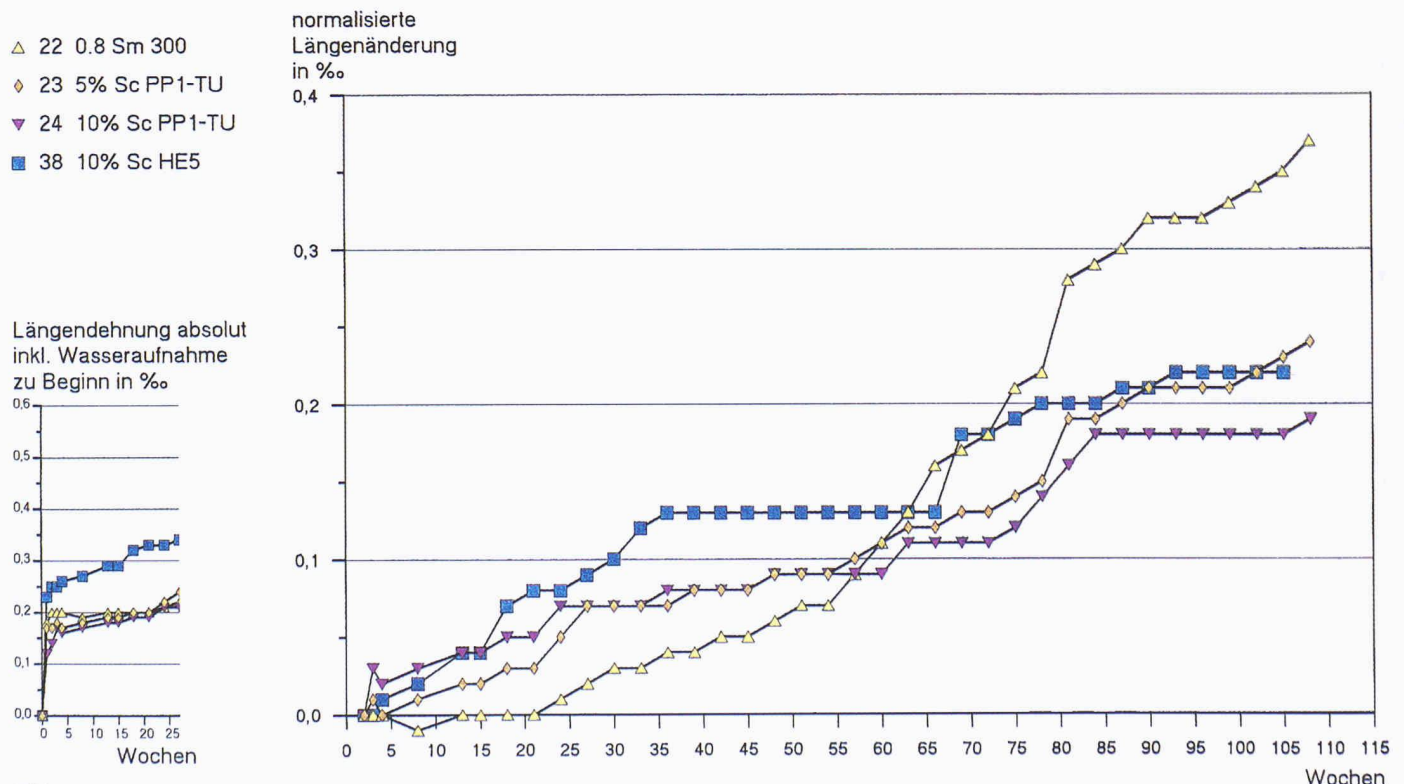
Bild 5.  
Längenänderung Beton CEM I 52.5 HS im Sulfatangriff

Die Längenänderung der Prüfkörper durch den Sulfatgriff zwischen zwei fixierten Messmarken wurde auf einen Mikrometer genau gemessen und laufend über die jeweilige Beobachtungsperiode aufgezeichnet. Der normalisierte Verlauf, beginnend nach Abschluss der Ausdehnung des Probekörpers durch die Wasseraufnahme bis zur Sättigung durch das Eintauchen in die Sulfatlösung, ist stellvertretend in Bild 5 dargestellt.

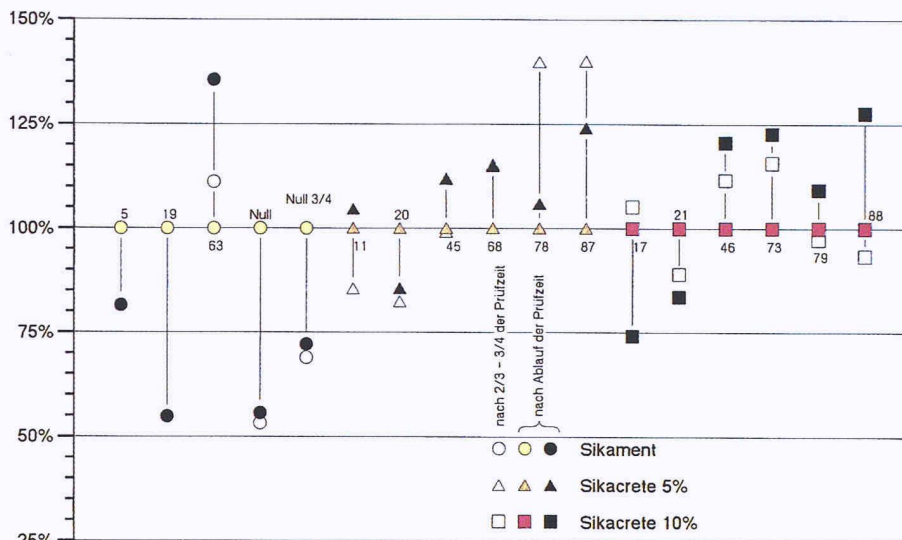
Bild 6.  
Prozentuale Veränderungen der Druckfestigkeit

durch den Sulfatgriff bei Portlandzement-Beton (nach 39 bis 111 Wochen Sulfatlagerung)

Der Sulfatgriff beeinflusst die Druckfestigkeit im Laufe der Zeit in unterschiedlichem Umfang. Qualitativ erfolgt zunächst meist ein Anstieg der Druckfestigkeit durch die Einlagerung von Ettringit oder Thaumasyt in den Poren des Betongefüges, das dadurch eine höhere Dichte erreicht. Der weitere Sulfatgriff führt in der Folge zu einer Steigerung der «Treibwirkung», verbunden mit dem Abfall der Druckfestigkeiten. Die Veränderung der Druckfestigkeiten durch den Sulfatgriff, im Verhältnis zu den Werten der jeweils gleichaltrigen, im Klimaraum gelagerten Betonproben, ist für den Portlandzementbeton in Bild 6 dargestellt.

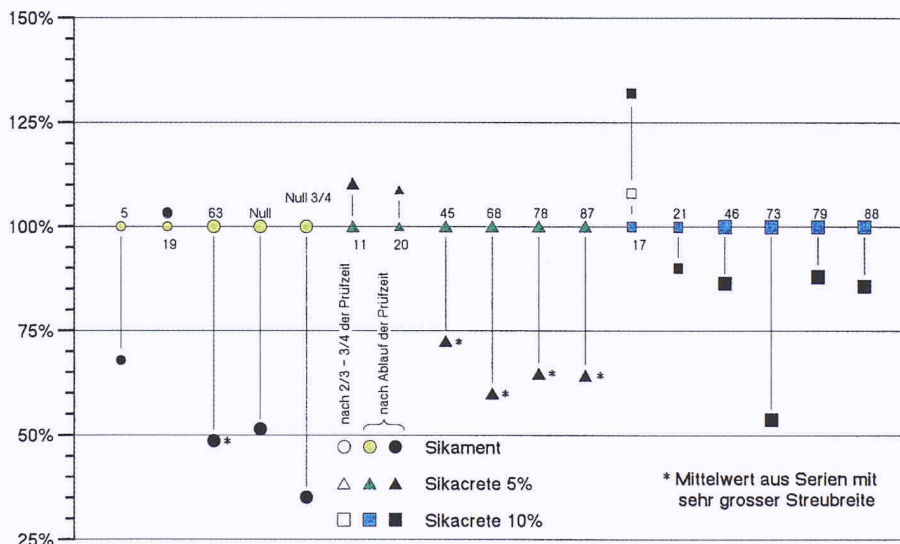
Bild 7.  
Prozentuale Veränderungen der Zugfestigkeit

durch den Sulfatgriff bei Portlandzement-Beton (nach 39 bis 111 Wochen Sulfatlagerung)

genüber den jeweiligen Schwesterproben, im Klimaraum gelagert, ist für den Portlandzementbeton in Bild 7 dargestellt.

Die Versuchsmischungen 5, 19, 20, 17 und 21 ergeben keine relevanten Werte, es handelt sich nur noch um einzelne Prüfergebnisse. Der Einfluss des Mikrosilicazuschlages ist trotzdem klar ersichtlich. In gewisser Weise fällt die Serie 73 beim hohen Sikacretezuschlag aus dem Rahmen.

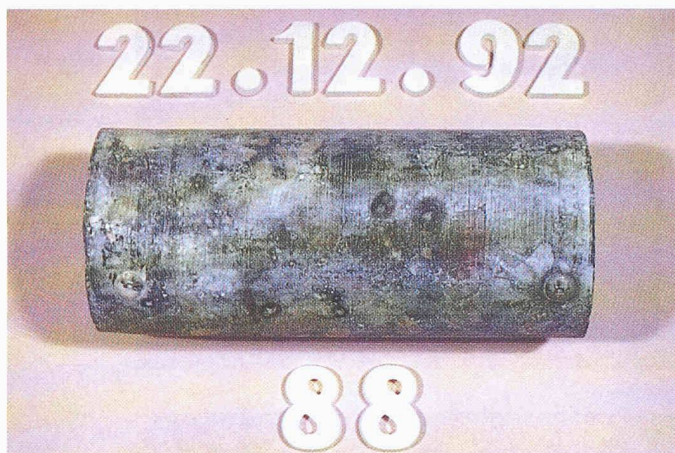
Bild 11.  
Betonprobekörper CEM I 52.5 + 10% Mikrosilica Sikacrete  
CE nach 96 Wochen Sulfatlagerung, ohne sichtbare Schäden

etwas mehr ab. Die Rissbildung mit dem Sikacretezuschlag von 10% bleibt sehr gering bis gering (Bilder 9 und 11). Die inzwischen rund vier Jahre der Sulfatbelastung ausgesetzten Prüfkörper analoger Zusammensetzung zeigen noch immer keine wesentlichen Verschlechterungen.

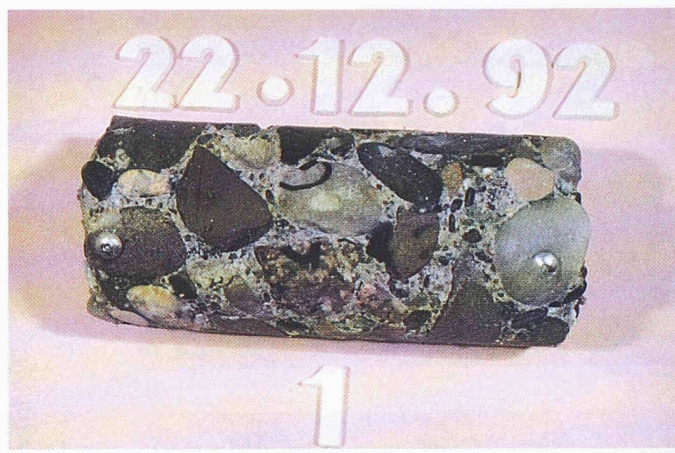
Bild 12.  
Betonprobekörper HOZ L-NW/HS 70% + Verflüssiger, nach  
111 Wochen Sulfatlagerung mit starker Oberflächenerosion

Die Betonproben mit Hochofenzementen als Bindemittel zeigen eine niedrige normalisierte Längenänderung. Die Erosion an der Oberfläche durch den Sulfatangriff nimmt erhebliche Ausmasse an. Der Abfall der Druck- und der Zugfestigkeit zeigt eine Verschlechterung durch den Mikrosilicazusatz. Der Puzzolaneffekt des
