**Artikel:** Verstärkungsmassnahmen im Schweizerischen Landesmuseum  
**Autor:** Deuring, Martin / Lichtsteiner, Felix / Strandboge, Margareta  
**DOI:** <https://doi.org/10.5169/seals-78977>

Martin Deuring, Felix Lichtsteiner, Margareta Strandboge, Zürich, und Peter Weber, Regensdorf

# Verstärkungsmassnahmen im Schweizerischen Landesmuseum

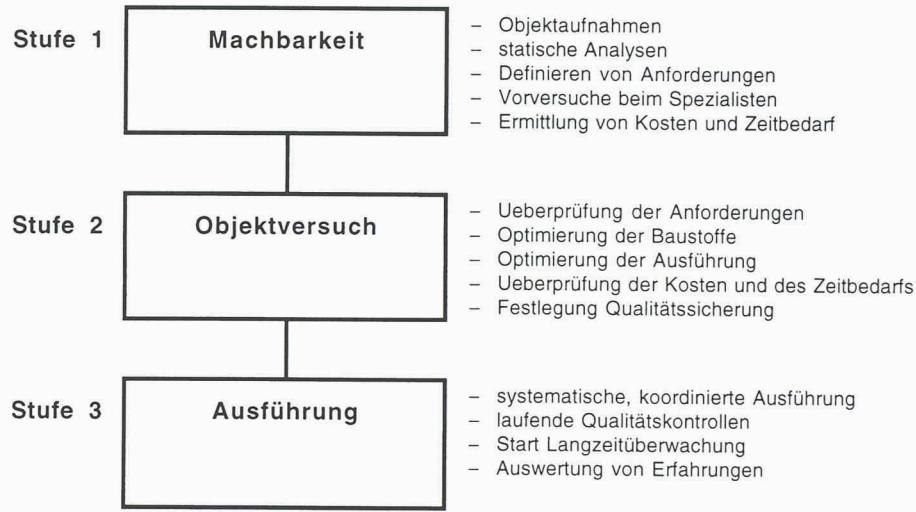
1  
Gewähltes dreistufiges Verfahren

Das gewählte Vorgehen in drei Stufen ist aus (1) ersichtlich.

Ausführungstechnisch umfasste die erste Stufe gemäss (1) die Überprüfung der einzusetzenden Feinstbindemittel mit den möglichen Injektionsgeräten und den neu zu evaluierenden Packersystemen. Dadurch wurde sichergestellt, dass eine abgestimmte Geräte- und Materialtechnologie als Grundvoraussetzung für die Objektversuche zur Verfügung stand. Hohes Augenmerk wurde den Injektionspackern geschenkt. Die zu evaluierenden Packer mussten aufgrund der Verstärkungszonen und im Hinblick auf eine einwandfreie flächige Verteilung der Injektionsgüter seitliche Materialaustritte ermöglichen, das Rückfließen des Injektionsgutes verhindern und Mehrfachinjektionen zulassen. Zudem mussten die Packer korrosionsbeständig sein, da sie grösstenteils im Baukörper bleiben. Partiell sind auch höhere Drücke als bei normalen Verfestigungs injektionen aufzunehmen. Die Packer, Schlauch- und Kupplungssysteme wurden für Drücke bis 70 bar ausgelegt. So war es möglich, eine flächige Verpressung in allen zu sanierenden Gewölbedecken mit einem einheitlichen Geräte- und Packersystem zu erreichen.

Die dritte Stufe (1) umfasste die Ausführung der Verstärkungsarbeiten durch die in den Stufen 1 und 2 optimierten und angepassten Injektions- und Materialtechniken in zehn Räumen des Landesmu seums.

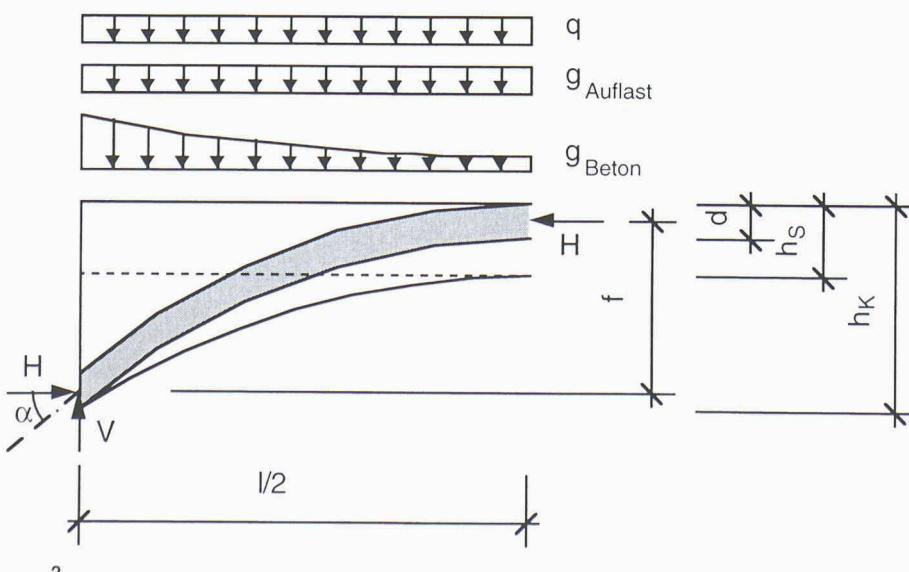
2  
Zylindrisches Gewölbe

3  
Rissbildung in Kreuzgewölbe infolge horizontalen Nachgeben der Auflager, Untersicht (oben) und Schnitt

Das Nachgeben der Auflager infolge der horizontalen Gewölbekräfte ist die häufigste Ursache für Risse in Gewölbedecken [1]. Klaffende Biegerisse auf der Unterseite entlang des Gurtkappenscheitels und auf der Oberseite entlang der Auflager (3) lassen einen Dreigelenkmechanismus entstehen. Bereits kleine Auflagerverschiebungen führen zu den genannten Rissen, und die Auflagerkräfte nähern sich den theoretischen Grenzwerten, die bei der Annahme eines Dreigelenkbogens ermittelt werden können. Daraus folgt, dass ohne Berücksichtigung von Auflagerverschiebungen die Horizontalkräfte erheblich unterschätzt werden können.

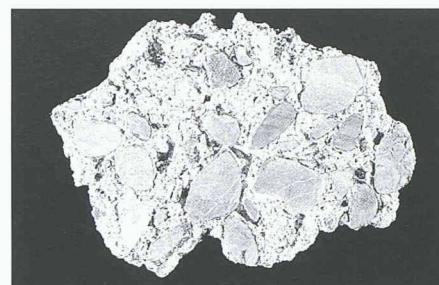
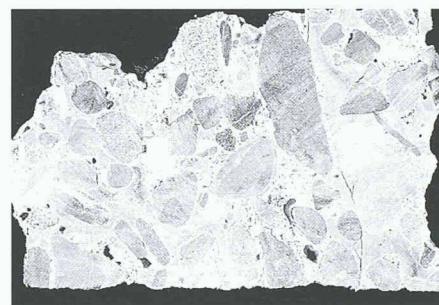
5  
Dünnschliff vor und nach der Injektion

Die Resultate der Untersuchungen, welche an den injizierten Probekörpern durchgeführt wurden, erstaunen nicht: Optisch (5) ist eine hohe qualitative Verbesserung des Gefüges erkennbar, die sich ebenfalls in den stark verbesserten Festigkeiten dokumentiert (von weniger als  $5 \text{ N/mm}^2$  auf mindestens 12 bis  $15 \text{ N/mm}^2$  oder mehr). Die Porenkennwerte zeigen, dass sich die Kapillarporosität nur unwesentlich ändert. Aufgrund des Größtkorns kann der Mikrozement auch nur gering in Kapillarporen eindringen und diese verfüllen. Die Gesamtporosität sank aber um vier Volumenprozent, und die Rohdichte des Betonkörpers stieg von durchschnittlich  $2200 \text{ kg/m}^3$  auf  $2700 \text{ kg/m}^3$ .

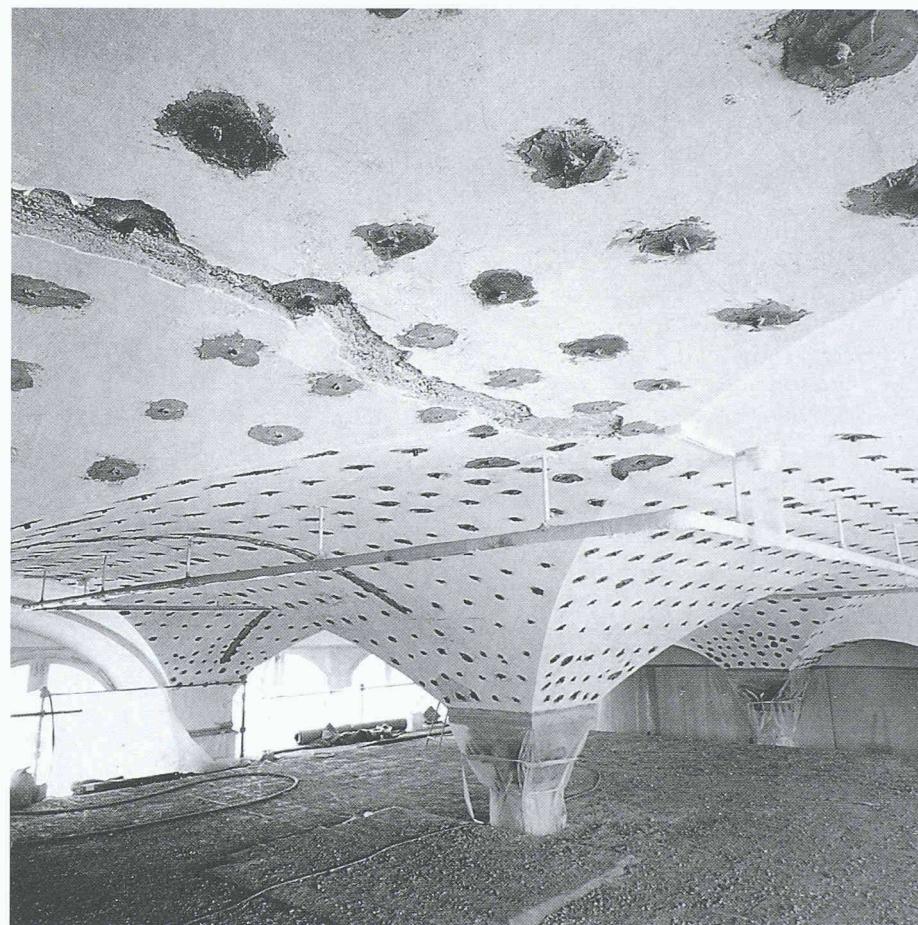
6 Gewölbedecke mit eingesetzten Bohrpackern, Injektionsraster

sters wurden im Verankerungsbereich der Zugstangen Bohrraster von 20/20 cm und in den übrigen Bereichen von 30/30 cm vorgesehen (4 und 6).

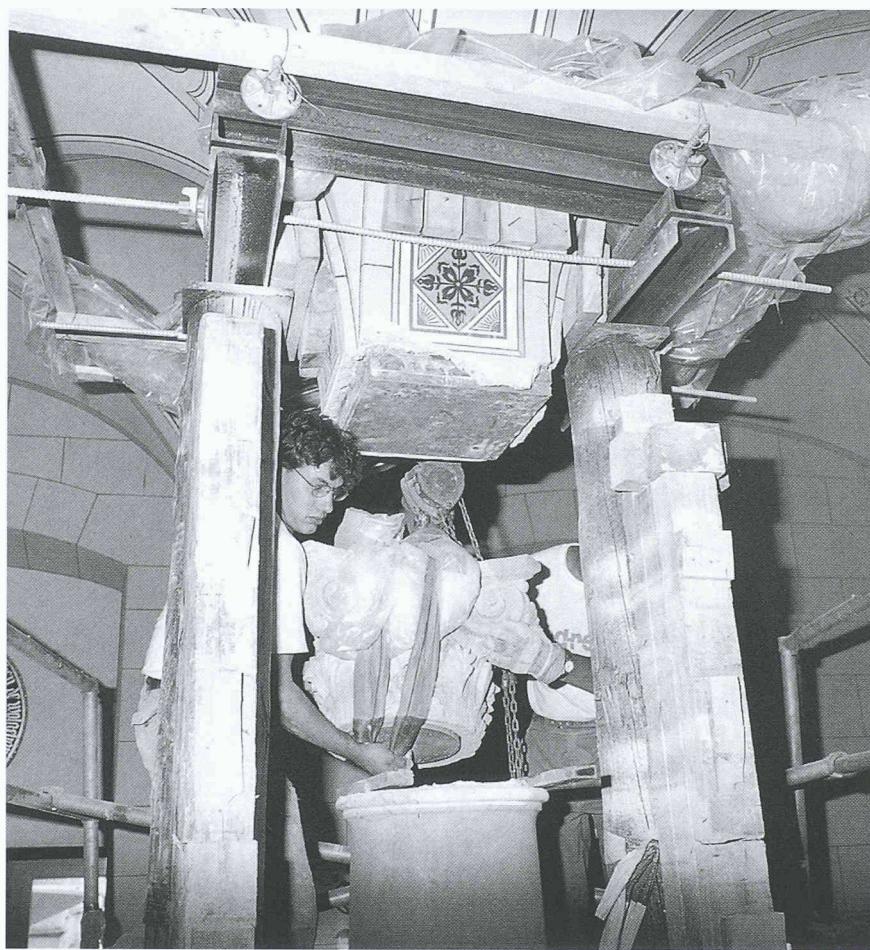
7

Wiedereinbau eines Natursteinkapitells, das durch einen Stahlkern verstärkt wurde

Vertikale Kernbohrungen in den Natursteinteilen erlaubten den Einbau von Stahlkernen mit einem Durchmesser von 16 cm, so dass nach der teilweisen Rekonstruktionen der reich verzierten Oberflächen und dem Wiedereinbau der Naturstein der Kapitelle keine statische Funktion mehr hat, die gesamten Kräfte werden durch den Stahl übernommen [7].

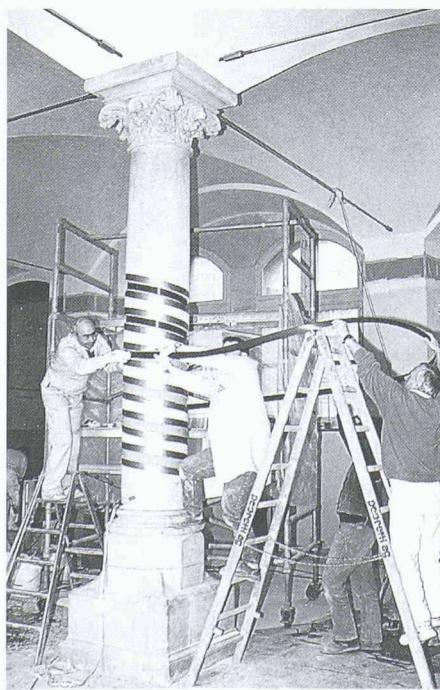
8

In einer Säule wurde ein schräger Einschluss mit einer Länge von über einem Meter entdeckt [8]. Um ein Abscheren der beiden Säulenteile wirksam zu verhindern, wurde die Säule mit einer sehr hoch beanspruchbaren Faserverbundlamelle aus CFK (kohlenstofffaserverstärktem Kunststoff) verstärkt. Die Methode der geklebten CFK-Bewehrung, die an der EMPA Dübendorf für das nachträgliche Verstärken von Bauteilen aus Stahlbeton, Holz und Stahl entwickelt wurde [6], gelangte bereits mehrfach erfolgreich zum Einsatz. Die Applikation auf der Natursteinsäule hat nun gezeigt, dass auch hier sehr wirtschaftlich und ohne Minderung der hohen ästhetischen und denkmalpflegerischen Anforderungen verstärkt werden kann [7].

Schräger Einschluss in Natursteinsäule und spiralförmig aufgezogene CFK-Lamelle; Foto: Ausführung

Die über 10 Meter lange Lamelle mit einer Dicke von lediglich einem Millimeter wurde so in die Säule eingelassen (8, Foto) und durch den Steinhauer überarbeitet, dass sie im Endzustand kaum mehr sichtbar ist. Sie ist so dimensioniert, dass die maximal mögliche horizontale Kraft, die ein Abscheren der beiden Säulenteile wirksam verhindert, aufgenommen werden kann. Bei einer Lamellenfestigkeit von

$\sigma_{Lu} = 2600 \text{ N/mm}^2$  und dem entsprechenden Verlust infolge Lamellenkrümmung resultierte bei der gewählten Steigung eine Lamelle von  $50 \text{ mm}^2$ . Um bereits kleinsten Verschiebungen entgegenzuwirken, wurde eine hochmodulige Lamelle eingesetzt ( $E = 305\,000 \text{ N/mm}^2$ ). Die Verankerung ist durch je eine zusätzliche Windung gewährleistet. Zudem verhindern kleine Verankerungsplatten an beiden Lamellenenden ein Abschälen infolge Querzugskraft.
