Martin Deuring, Felix Lichtsteiner, Margareta Strandboge, Zürich, und Peter Weber, Regensdorf

Verstärkungsmassnahmen im Schweizerischen Landesmuseum

Statische Probleme haben im Frühjahr 1994 dazu geführt, dass Teile des Schweizerischen Landesmuseums geschlossen werden mussten. In sehr knapper Zeit und bei engem finanziellen Rahmen galt es, die Zugänglichkeit zu allen Museumsräumen bald wieder zu gewährleisten und dabei definitive Verstärkungsmassnahmen so zu wählen, dass sie hohen denkmalpflegerischen und ästhetischen Anforderungen genügen. In der Wahl der Werkstoffe und der Methoden wurden neue Wege beschritten, die für viele Einsatzgebiete zukunftsweisend sein können.

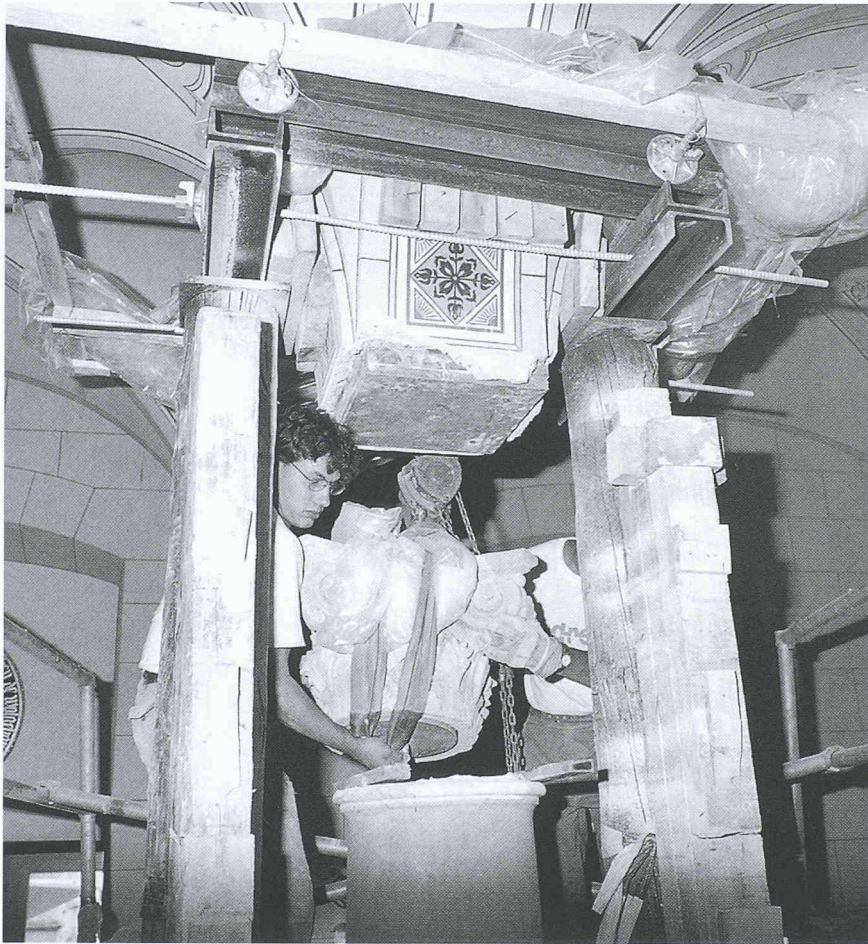
7

Wiedereinbau eines Natursteinkapitells, das durch einen Stahlkern verstärkt wurde

Vertikale Kernbohrungen in den Natursteinteilen erlaubten den Einbau von Stahlkernen mit einem Durchmesser von 16 cm, so dass nach der teilweisen Rekonstruktionen der reich verzierten Oberflächen und dem Wiedereinbau der Naturstein der Kapitele keine statische Funktion mehr hat, die gesamten Kräfte werden durch den Stahl übernommen (7).

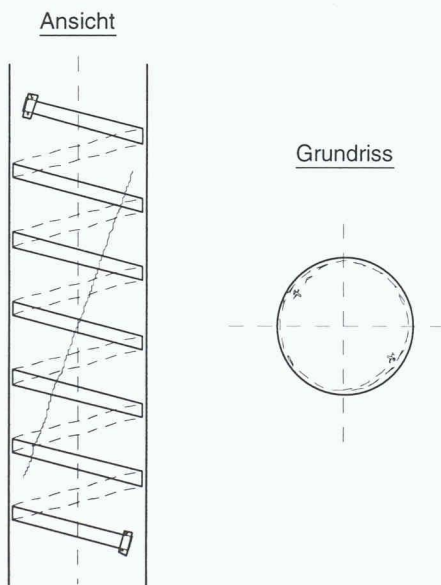
8

Schräger Einschluss in Natursteinsäule und spiralförmig aufgezoogene CFK-Lamelle; Foto: Ausführung

In einer Säule wurde ein schräger Einschluss mit einer Länge von über einem Meter entdeckt (8). Um ein Abscheren der beiden Säulenteile wirksam zu verhindern, wurde die Säule mit einer sehr hoch beanspruchbaren Faserverbundlamelle aus CFK (kohlenstoffaserverstärktem Kunststoff) verstärkt. Die Methode der geklebten CFK-Bewehrung, die an der EMPA Dübendorf für das nachträgliche Verstärken von Bauteilen aus Stahlbeton, Holz und Stahl entwickelt wurde [6], gelangte bereits mehrfach erfolgreich zum Einsatz. Die Applikation auf der Natursteinsäule hat nun gezeigt, dass auch hier sehr wirtschaftlich und ohne Minderung der hohen ästhetischen und denkmalpflegerischen Anforderungen verstärkt werden kann [7].

Die über 10 Meter lange Lamelle mit einer Dicke von lediglich einem Millimeter wurde so in die Säule eingelassen (8, Foto) und durch den Steinhauer überarbeitet, dass sie im Endzustand kaum mehr sichtbar ist. Sie ist so dimensioniert, dass die maximal mögliche horizontale Kraft, die ein Abscheren der beiden Säulenteile wirksam verhindert, aufgenommen werden kann. Bei einer Lamellenfestigkeit von

$\sigma_{Lu} = 2600 \text{ N/mm}^2$ und dem entsprechenden Verlust infolge Lamellenkrümmung resultierte bei der gewählten Steigung eine Lamelle von 50 mm². Um bereits kleinsten Verschiebungen entgegenzuwirken, wurde eine hochmodulige Lamelle eingesetzt ($E = 305\,000 \text{ N/mm}^2$). Die Verankerung ist durch je eine zusätzliche Windung gewährleistet. Zudem verhindern kleine Verankerungsplatten an beiden Lamellenenden ein Abschalen infolge Querkraft.
