Ferdinand Stalder, Zürich

# Schäden an Pipelines

**Die Rohrleitungen zur Beförderung flüssiger oder gasförmiger Brenn- und Treibstoffe werden in der Schweiz sehr gut überwacht, so dass Schadenfälle durch normale, vorhersehbare Ereignisse praktisch nicht vorkommen. An zwei Beispielen wird gezeigt, dass Naturkatastrophen oder als nicht gefährlich betrachtete Phänomene wie die Wechselspannungsbeeinflussung trotzdem zu grossen Schäden führen können.**

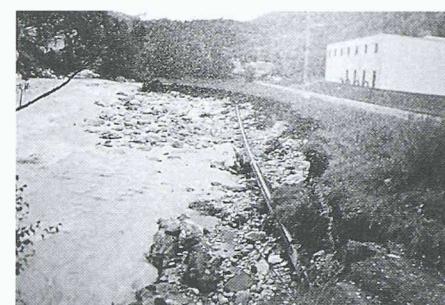
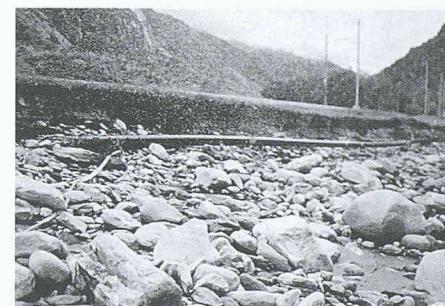
Am 23. und 24. August 1987 fielen im Goms 150 mm Regen, die zu grossen Überschwemmungen führten. Der obere Bereich des Goms von Münster bis Oberwald war total von der Umwelt abgeschnitten, Strassen, Bahn, Strom und Telefon waren unterbrochen. Die hochgehende Rotte hatte sich enorm verbreitert und Erdreich bis 20 m neben dem alten Flussufer und bis zu einer Tiefe von 2,5 m weggeschwemmt. Im Goms wurde dabei die Erdgasleitung GdR in drei Sektoren auf einer Länge von etwa 250 m freigespült, wie in Bild 1 zu sehen ist.

Durch das Unwetter im August 1987 freigespülte Teile der Erdgasleitung Rhonetral im Goms

Die Rohrleitung musste sofort entleert werden. Sie wurde dann später in einem grösseren Abstand zum Fluss neu verlegt. Sehr interessant war die Beobachtung der PE-Oberfläche der freigeschwemmt Leitung. Obwohl die Rotte enorm viele Steine und Geschiebe transportiert hatte, war die PE-Umhüllung praktisch nicht beschädigt. Die Oberfläche war nur leicht aufgerauht, wie nach einem feinen Sandstrahlen.

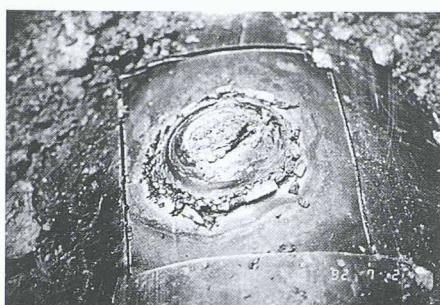
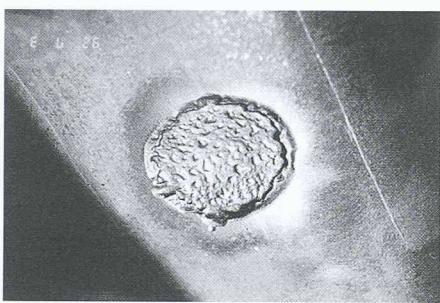
**2**  
Durch Wechselstrom verursachter Korrosionsangriff

Im Sommer 1987 kam dann der erste Alarm über einen Korrosionsschaden an der Erdgasleitung Rhonetral. Dieser Schaden wurde durch einen Mitarbeiter der Swissgas AG entdeckt. Er hatte den Verdacht, dass im Bereich des Rohreintritts in den Stollen Grengiols etwas nicht in Ordnung sei. Er erhielt von der Direktion die Erlaubnis, die Rohrleitung freizuschäulen und stiess dabei auf die in Bild 2 gezeigte, neue und bisher unbekannte Angriffsform. Die Angriffsfläche war bis zehnmal grösser als die Fehlstelle im PE. Zwischen dem PE und dem Stahlrohr hat sich über der angegriffenen Fläche ein festes, steinartiges Korrosionsprodukt gebildet (Bild 3). Die Angriffsform war mulden-, nicht kraterförmig und flach.

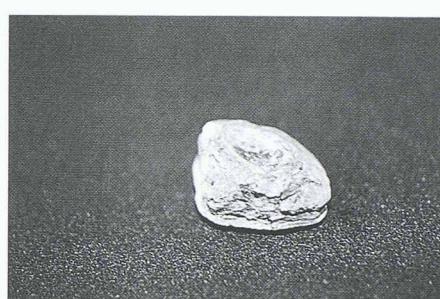
Auch der entstandene «Korrosionsstein» (Bild 4) wurde weiter untersucht. Die Analyse eines wässrigen Auszugs ergab einen leicht alkalischen pH-Wert von 9,3 bis 9,5. Es wurden grössere Mengen der Kationen Natrium und Kalium sowie der Anionen Karbonat, Hydrogenkarbonat und Sulfat sowie Spuren von Chlorid und Sulfid festgestellt.

Röntgenographisch wurden grosse Mengen von Göthit ( $\alpha\text{-FeOOH}$ ) und beträchtliche Mengen Wegscheiderit ( $\text{Na}_2\text{CO}_3 \times 3\text{NaHCO}_3$ ) und  $\text{KNaSO}_4$

**3**  
Korrosionsprodukte («Korrosionssteine»), die durch den Wechselstromangriff entstanden sind

nachgewiesen. Auffallend war, dass kein  $\text{Ca}^{2+}$  gefunden wurde.

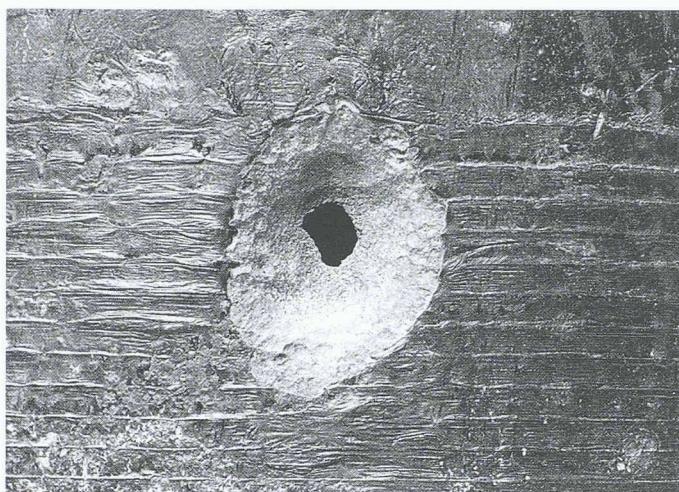
4

Die Ursache für den bekannten kraterförmigen Angriff auf Rohrleitungen sind Gleichströme, wobei diese Gleichströme als Streuströme von Gleichstrombahnen oder als galvanische Ströme aus Makroelementen (Belüftungselemente, Fremdkathoden) stammen können (Bild 4). Die Kraterform entsteht dadurch, dass die entstehenden Eisenionen als Ionenstrom in den Boden einwandern, während aggressive Anionen wie Chloride und Sulfate sich im Krater ansammeln. Dadurch wird der Elektrolyt im Krater mit der Zeit immer aggressiver und die Geschwindigkeit des Kraterwachstums nimmt zu. Ein Korrosionsangriff durch einen Gleichstrom konnte anhand des Angriffsbilds ausgeschlossen werden.

Durch einen Gleichstrom verursachter Korrosionsangriff auf eine Rohrleitung

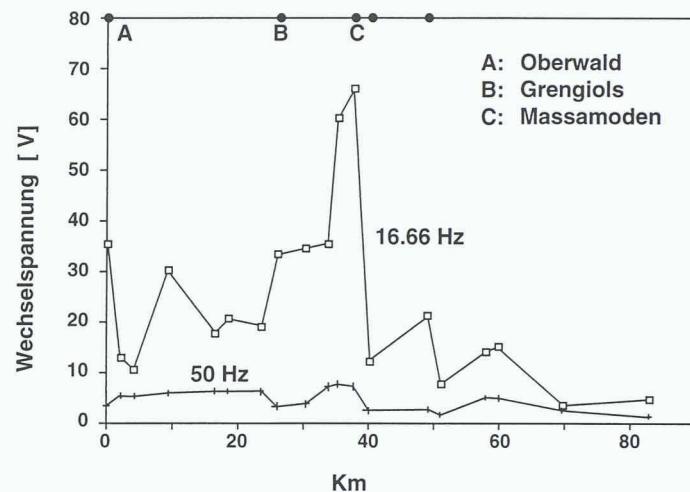
Induzierte Wechselspannung auf der Erdgasleitung Rhonetral, gemessen gegen neutrale Erde im Bereich von Oberwald bis Sierre

Parallel mit diesen Messungen wurden an allen 144 Messtellen entlang der GdR die Wechselspannung gegen neutrale Erde während einer Stunde registriert sowie die Mittel-, Maximal- und Minimalwerte ermittelt. Die Resultate in Bild 5 zeigen, dass die Beeinflussungsspannungen vor allem im Goms im Einflussbereich der Furka-Oberalp-Bahn sehr gross waren.

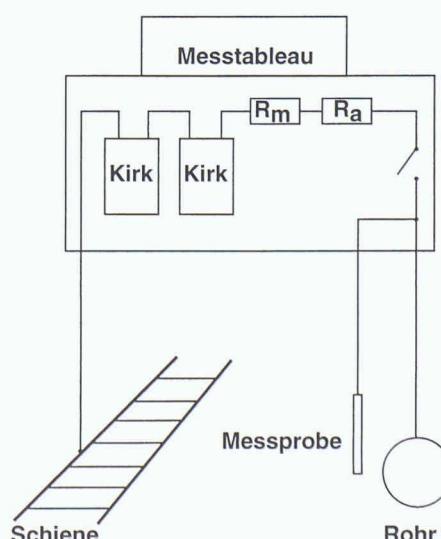
6 Konzept der Wechselstromableiter im Goms

Im Gegensatz zu den ersten Ableitern, die nur für den Personenschutz in den Potentialausgleichsleiter eingebaut wurden, mussten diese Ableiter zu niederohmigen Erdern mit einem Ausbreitungswiderstand von 0,3 bis 0,5 Ω führen, um die induzierten Ströme ins Erdreich ableiten zu können. Da der Boden im Goms im allgemeinen sehr hochohmig ist, standen außer den Schienen der FO praktisch keine Erder zur Verfügung, die diese Anforderungen erfüllt hätten. Obwohl diese Schienen den Traktions-Rückstrom von der Lokomotive zur Speisestelle zurückführen, haben sie gegen neutrale Erde nur eine Spannung von maximal 2 V, so dass sie nach dem Schema in Bild 6 als Erder verwendet wurden.

Um dieses Ziel zu erreichen, wurden im Goms an vierzehn Stellen Wechselstromableiter über Polarisationszellen nach Kirk eingebaut. Die Polarisationszelle nach Kirk ist ein Plattenkondensator, dessen Platten in eine 30%ige KOH-Lösung eintauchen (Gefrierpunkt: -60 °C). Über diese Anordnung werden Wechselströme niederohmig abgeleitet, während Gleichströme (z.B. der kathodische Schutzstrom) bis zur Zersetzungsspannung des Wassers von 1,2 V gesperrt werden.

Mit diesen Massnahmen konnte die Wechselspannung im Goms auf Spannungen unter 10 V abgesenkt werden. Dieses Konzept kann bei Beeinflussungen durch die SBB nicht angewendet werden, da ihre Schienen durch den Transport des wesentlich grösseren Rückstroms auf Spannungen bis 20 V ansteigen.
