**Artikel:** Schäden an Pipelines  
**Autor:** Stalder, Ferdinand  
**DOI:** <https://doi.org/10.5169/seals-79199>

## Schäden an Pipelines

**Die Rohrleitungen zur Beförderung flüssiger oder gasförmiger Brenn- und Treibstoffe werden in der Schweiz sehr gut überwacht, so dass Schadenfälle durch normale, vorhersehbare Ereignisse praktisch nicht vorkommen. An zwei Beispielen wird gezeigt, dass Naturkatastrophen oder als nicht gefährlich betrachtete Phänomene wie die Wechsellspannungsbeeinflussung trotzdem zu grossen Schäden führen können.**

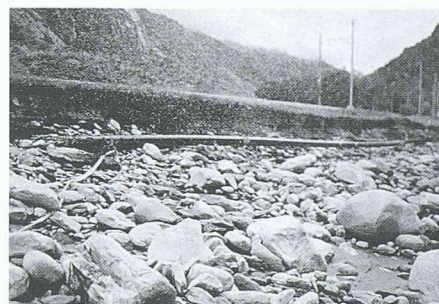
Am 23. und 24. August 1987 fielen im Goms 150 mm Regen, die zu grossen Überschwemmungen führten. Der obere Bereich des Goms von Münster bis Oberwald war total von der Umwelt abgeschnitten, Strassen, Bahn, Strom und Telefon waren unterbrochen. Die hochgehende Rotte hatte sich enorm verbreitert und Erdreich bis 20 m neben dem alten Flussufer und bis zu einer Tiefe von 2,5 m weggeschwemmt. Im Goms wurde dabei die Erdgasleitung GdR in drei Sektoren auf einer Länge von etwa 250 m freigespült, wie in Bild 1 zu sehen ist.

Durch das Unwetter im August 1987 freigespülte Teile der Erdgasleitung Rhonetal im Goms

Die Rohrleitung musste sofort entleert werden. Sie wurde dann später in einem grösseren Abstand zum Fluss neu verlegt. Sehr interessant war die Beobachtung der PE-Oberfläche der freigeschwemmten Leitung. Obwohl die Rotte enorm viele Steine und Geschiebe transportiert hatte, war die PE-Umhüllung praktisch nicht beschädigt. Die Oberfläche war nur leicht aufgeraut, wie nach einem feinen Sandstrahlen.

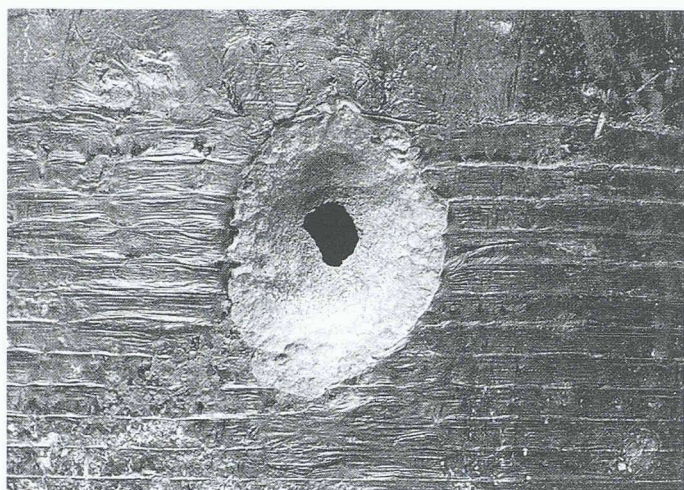
Die Ursache für den bekannten kraterförmigen Angriff auf Rohrleitungen sind Gleichströme, wobei diese Gleichströme als Streuströme von Gleichstrombahnen oder als galvanische Ströme aus Makroelementen (Belüftungselemente, Fremdkathoden) stammen können (Bild 4). Die Kraterform entsteht dadurch, dass die entstehenden Eisenionen als Ionenstrom in den Boden einwandern, während aggressive Anionen wie Chloride und Sulfate sich im Krater ansammeln. Dadurch wird der Elektrolyt im Krater mit der Zeit immer aggressiver und die Geschwindigkeit des Kraterwachstums nimmt zu. Ein Korrosionsangriff durch einen Gleichstrom konnte anhand des Angriffsbilds ausgeschlossen werden.

4  
Durch einen Gleichstrom verursachter Korrosionsangriff auf eine Rohrleitung
