Thomas Wenk, Alessandro Dazio, Paul Hertelendy, David Zimmerli, Zürich

Das Erdbeben in Italien vom 26. September 1997

Ein Erkundungsteam der Schweizer Gesellschaft für Erdbebeningenieurwesen und Baudynamik (SGEB) im SIA weilte zwei Tage im Schadengebiet, um sich vor Ort einen Überblick über die Erdbebenschäden zu verschaffen und anhand einzelner Fallstudien einen vertieften Einblick in das wirkliche Verhalten der Bauten bei einem Erdbeben zu erlangen. Die Erkundungsmission diente vor allem der Ausbildung junger Erdbebeningenieure.

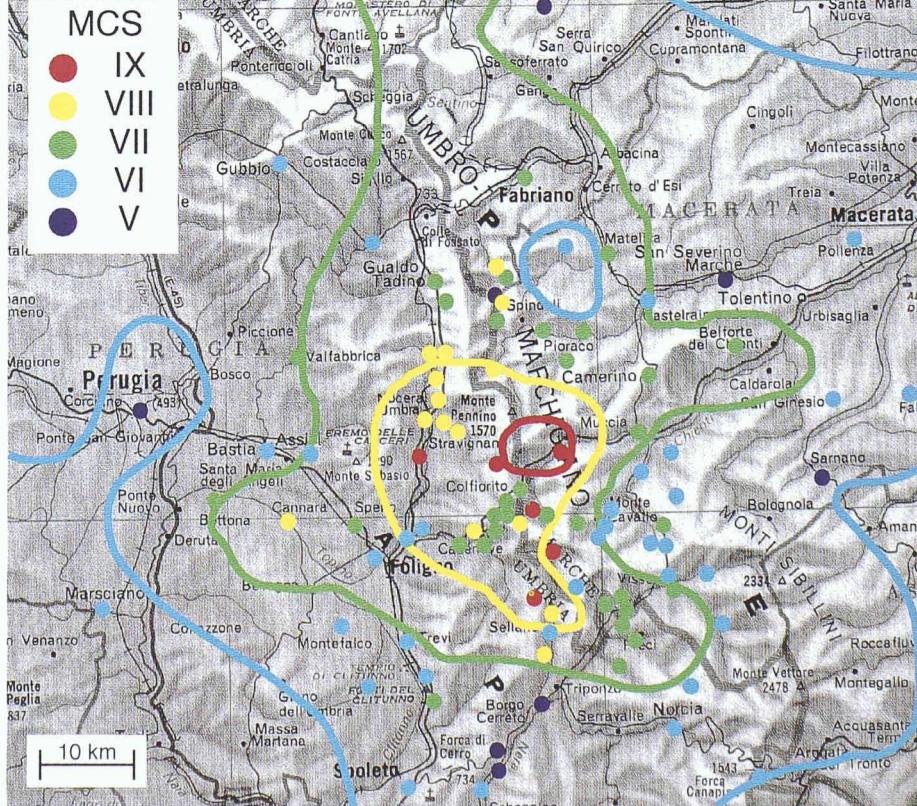
Die beobachteten Intensitäten für den Hauptstoss $M_I=5,8$ sind in Bild 1 bezogen auf die in Italien gebräuchliche MCS-Skala (Mercalli-Canconi-Sieberg, 1930) dargestellt. Die Umrechnung in die in der Schweiz verwendete MSK-Skala (Medvedev-Sponheuer-Karnik, 1964) kann nach Bild 3 erfolgen. Die MSK-Intensitäten sind für den Bereich der Intensitätskarte von Bild 1 einen Punkt kleiner als die angegebenen MCS-Intensitäten. Beim Umrechnen ist ferner zu berücksichtigen, dass die MCS-Intensitäten aufgrund der grossen Verletzlichkeit der vorherrschenden älteren Bausubstanz eher hoch sind. Im engeren Epizentralgebiet (Bild 1) wurde folg-

Intensitätskarte bezogen auf die MCS-Skala (Mercalli-Canconi-Sieberg) für den Hauptstoss $M_I=5,8$ vom 26.9.1997 um 11.40 Uhr [1]

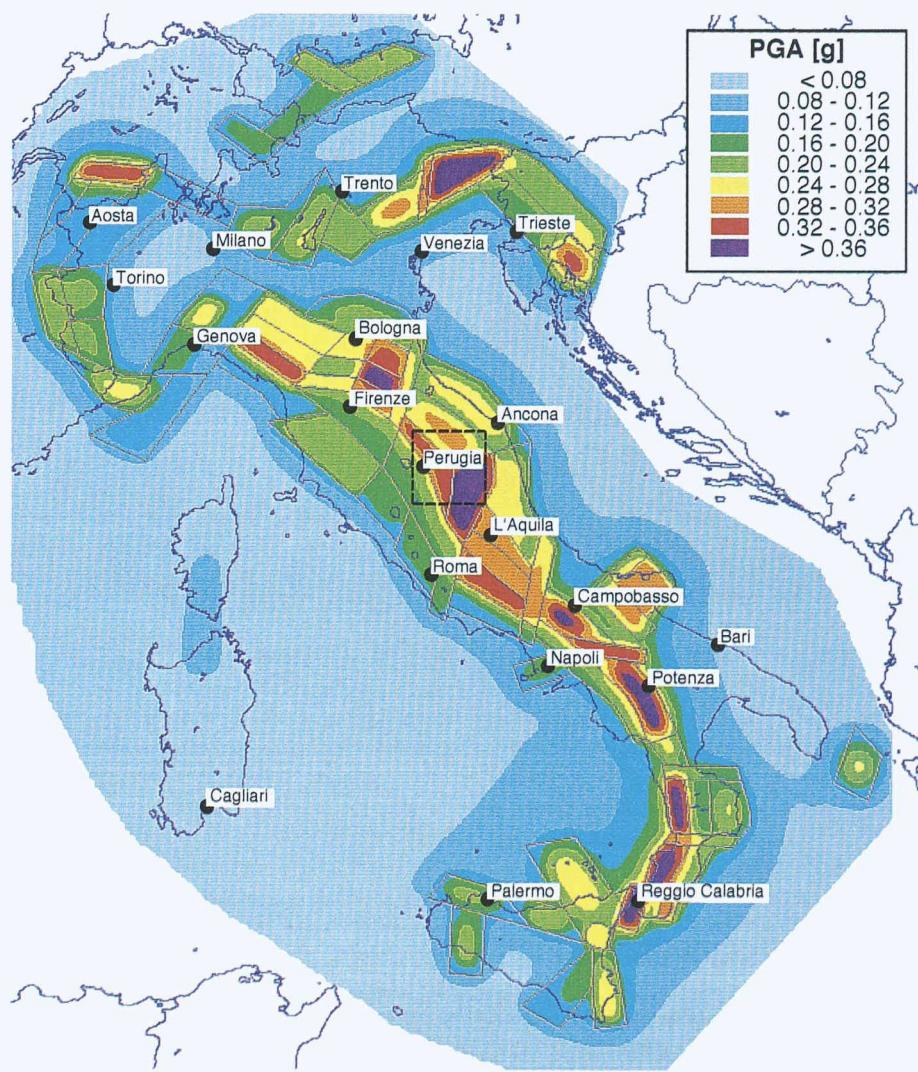
Nach einer neuen probabilistischen Erdbebengefährdungskarte (Bild 4) liegt das Hauptschadengebiet nördlich einer stark gefährdeten Zone zwischen Perugia und L'Aquila. Bild 4 gibt die zu erwartenden Spitzenbodenbeschleunigungen (Peak Ground Acceleration PGA) in g für eine Wiederkehrperiode von 475 Jahren an, entsprechend einer Auftretenswahrscheinlichkeit von 10% in 50 Jahren [4]. Nach dieser Karte ist die Erdbebengefährdung des Wallis vergleichbar mit dem italienischen Erdbebengebiet; für beide Regionen beträgt der probabilistische Wert der Spitzenbodenbeschleunigung etwa 30% g (Bild 4). Der Kartenausschnitt des Hauptschadengebietes von Bild 1 ist in Bild 4 gestrichelt eingezzeichnet.

4 Erdbebengefährdungskarte von Italien mit Spitzenbodenbeschleunigungen (PGA) für eine Wiederkehrperiode von 475 Jahren [4]

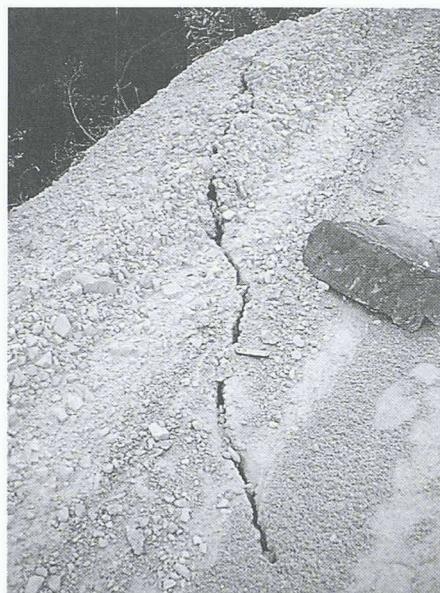
Das Hauptschadengebiet liegt im Apennin in Mittelitalien, einem typischen Erdbebengebiet, das sich entlang der Plattengrenze zwischen eurasischer und nordafrikanischer Platte erstreckt. Die Region östlich von Foligno kann als Flyschgebiet bezeichnet werden. Vorherrschend sind Kalkstein, mergeliger Kalkstein und Mergel. Ab einer Magnitude von 5,0 ist zwar erfahrungsgemäß mit Felssackungen, Erdrutschen und Rissen im Boden zu rechnen, es wurden jedoch keine ausgedehnten Rutschungen, Geländeverschiebungen oder Bodenverflüssigung beobachtet. Eines der wenigen Beispiele ist ein rund 200 m langer Riss in einer entlang der Talflanke steil ansteigenden Schotterstrasse oberhalb Bagnara, welche für Transporte einer Kalkfabrik täglich von mehreren schweren Lastwagen frequentiert wird. Bild 6 zeigt einen Detailausschnitt dieses Bodenrisses mit einem Sackmesser zum Größenvergleich.

6
Bodenriss in Schotterstrasse

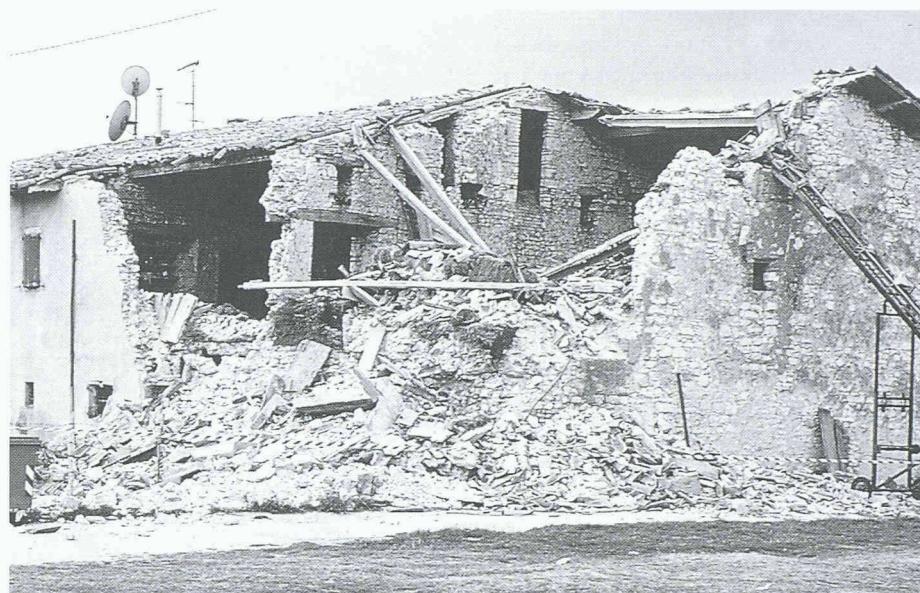
hängig, sondern variierte auch sehr stark innerhalb einzelner Ortschaften. So betrug z.B. die MCS-Intensität im unteren Teil des Ferienortes Cesi, der südlich vom Epizentrum liegt, etwa IX, während im oberen Teil die Intensität mindestens zwei Stufen tiefer lag. Total zerstörte Häuser (Bild 7) aus sprödem Mauerwerk und solche mit geringen Schäden (zerstörte Kamine, Risse in Wänden) konnten wenige Meter auseinander stehen. Ohne aufwendige Detailstudien ist es nicht möglich abzuklären, ob die auf kleinstem Raum beobachteten grossen Schadenunterschiede der unterschiedlichen Verletzlichkeit der Bausubstanz oder den unterschiedlichen lokalen Baugrundverhältnissen zuzuordnen sind.

7
Eingestürztes älteres Bauernhaus

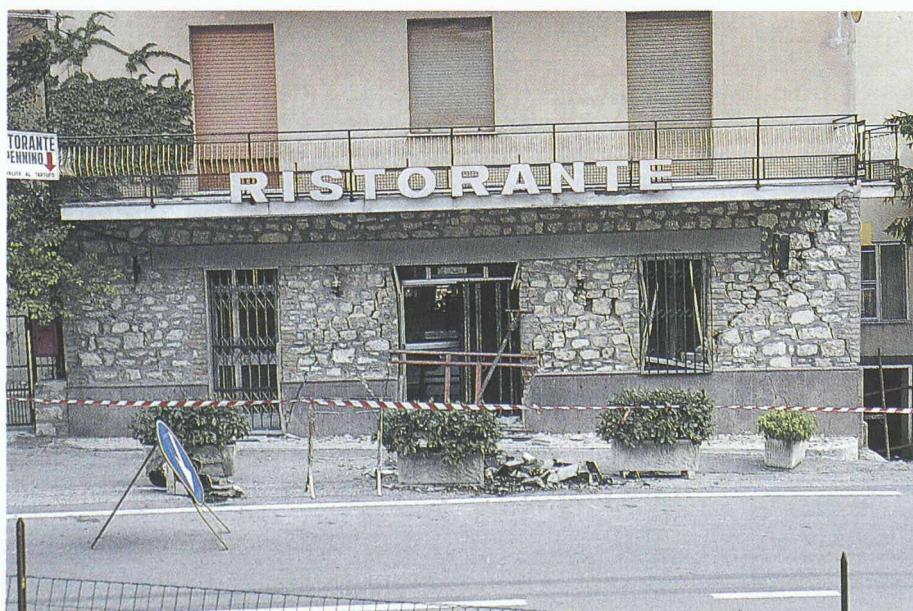
Dorf Bagnara bei Nocera Umbra gemacht werden, wo eng nebeneinander unbeschädigte auf Erdbeben ausgelegte Neubauten, unbeschädigte nach dem letzten Erdbeben vor zehn Jahren verstärkte Bauten, beschädigte nicht auf Erdbeben ausgelegte Bauten aus den letzten 30 Jahren sowie eine stark beschädigte mittelalterliche Kapelle vorgefunden wurden (Bilder 8, 9 und 10). Bild 8 zeigt ein Hotel mit Restaurant, Baujahr 1960. Im Erdgeschoss wurden die kurzen Wände aus Natursteinmauerwerk zwischen Tür- und Fensteröffnungen durch X-förmige Risse stark beschädigt. Immerhin blieben die Gläser auf den gedeckten Mittagstischen im Restaurant stehen, ein Hinweis darauf, dass die Bodenbewegung nur mittelstark war.

8
Hotel mit Restaurant: grobe X-förmige Risse in den kurzen Natursteinwänden im Erdgeschoss

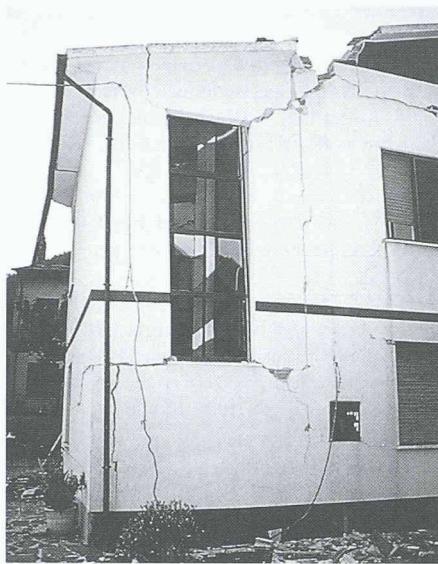
9

Ein knapp zehn Jahre altes Einfamilienhaus, das ohne Erdbebenbemessung erstellt worden war, wurde um eine grosse Fensteröffnung und am Dach beschädigt (Bild 9). Bei einem Einfamilienhausneubau mit Stahlbetonrahmentragwerk fiel die Mauerwerksausfachung heraus (Bild 10).

Einfamilienhaus mit groben Rissen um grosse Fensteröffnung

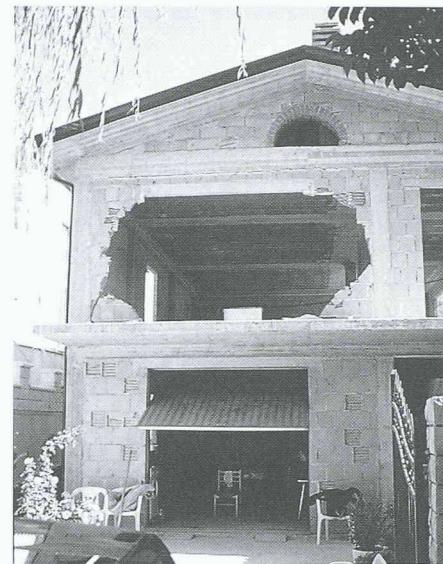
10

Herausgefallene Mauerwerksausfachung eines Einfamilienhausneubaus

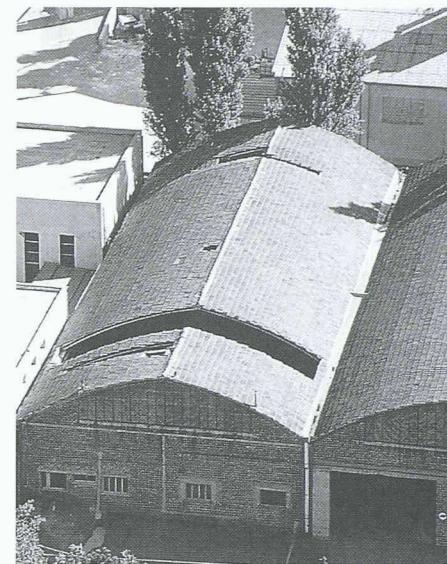
11

Am Dorfausgang von Bagnara befindet sich eine grössere Kalkfabrik. Infolge Stromausfall des Versorgungsnetzes ruhte die Produktion insgesamt vier Tage, davon fielen glücklicherweise zwei Tage aufs Wochenende. Bauwerkschäden traten nur an den älteren, nicht erdbebensicheren Bauten auf. Die Dachkonstruktion einer älteren Lagerhalle, eng nebeneinanderliegende unterspannte Stahlbetonbögen, stürzte teilweise ein (Bild 11). Die ganze Halle musste wegen akuter Einsturzgefahr abgesperrt werden. Die neueren Gebäude erlitten höchstens geringfügige Schäden, die die Produktion nicht behinderten. Die

Ältere Lagerhalle mit teilweise eingestürztem Dach

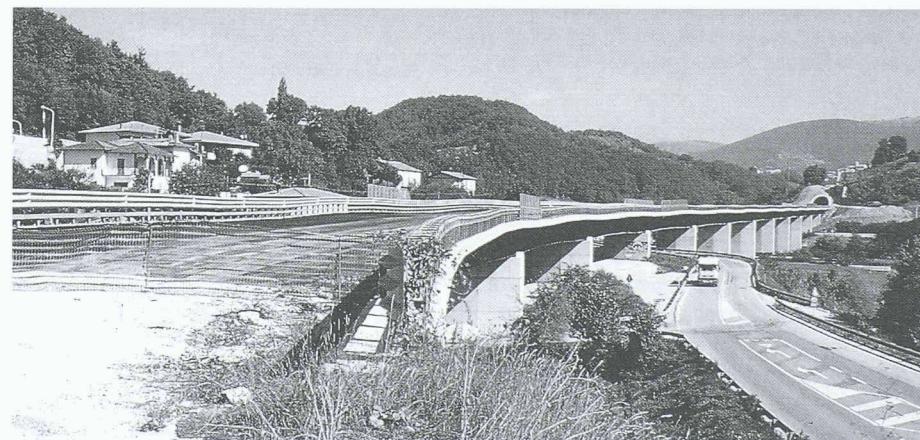
Ein interessantes Schadensbild einer Balkenbrücke mit fester Lagerung in Längsrichtung konnte beim Viadotto Traone der Staatsstrasse Nr. 3 in der Nähe der Ortschaft Nocera Scalo zwischen Foligno und Nocera Umbra beobachtet werden (Bild 12). Die Brücke wurde erst vor kurzem fertiggestellt und ist noch nicht in Betrieb. Es handelt sich um eine 657 m lange Verbundbrücke, ausgebildet als Durchlaufträger über 12 Felder mit einer Regelspannweite von 54 m. Die ersten 4 Felder Seite Foligno liegen in einer leichten Kurve. Der Querschnitt des Brückenträgers ist in Bild 13a schematisch dargestellt. Die Fahrbahnplatte ist 12,05 m breit und besteht aus vorgefertigten Betonelementen. Auf Höhe des Ober- und des Unterflansches der beiden Längsträger ist je ein horizontaler Windverband angeordnet.

Strassenbrücke Traone von der Widerlagerseite Foligno aus gesehen

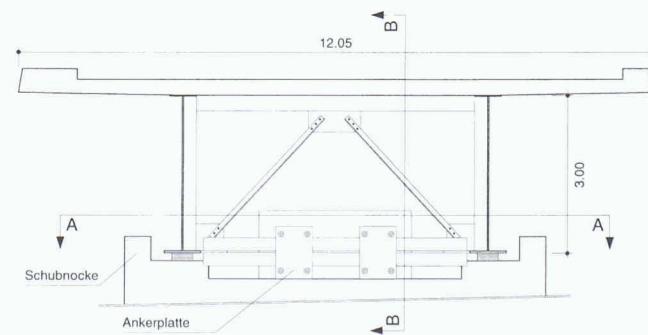
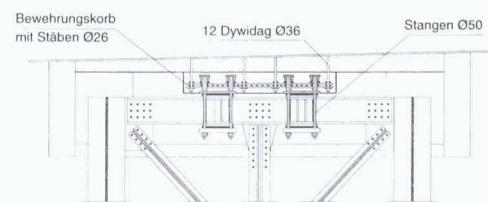
13

In Längsrichtung wird der ganze Brückenträger von 657 m Länge durch ein besonderes Horizontalkraftlager auf dem Widerlager Seite Foligno stabilisiert (Bild 13). Alle Neopflager auf den Stützen und den beiden Widerlagern sind längsverschieblich ausgebildet. Massgebend für die Bemessung dieses Horizontalkraftlagers waren die Erdbebenkräfte in Brückenlängsrichtung. Es besteht aus zwei je mit vier schlaffen Stahlstangen Ø 50 mm ver-

Skizze der festen Verankerung für Horizontalkräfte in Brückenlängsrichtung auf Widerlagerseite Foligno

sehenen Ankerplatten, die den unteren Fachwerkstab des Endquerträgers, eingebettet zwischen Gummipuffern, gegen das Widerlager zurückhalten (Bild 13b und c). Diese schlaffen Stahlstangen Ø 50 mm sind in einer an die Widerlagerrückwand anbetonierte Stahlbetonscheibe von 40 cm Dicke verankert (Bild 13c). Die Stahlbetonscheibe wiederum ist stark bewehrt und mit 12 Dywidag-Stangen Ø 36 mm im Widerlager rückverankert.

Von den zwei Neotopflagern pro Stütze und Widerlager sind die Lager auf der einen Brückenseite jeweils allseitig verschieblich, auf der anderen Brückenseite hingegen nur in Längsrichtung. Die Horizontalkräfte werden folglich in Querrichtung durch je ein Neotopflager pro Stütze und pro Widerlager abgetragen. Zusätzlich sind sowohl bei den Stützen als auch bei den Widerlagern seitliche Schubnocken vorgesehen, die über den Unterflansch der Längsträger hinausreichen (Bild 13a). Diese Schubnocken sollen im Erdbebenfall den seitlichen Absturz des Brückenträgers verhindern.

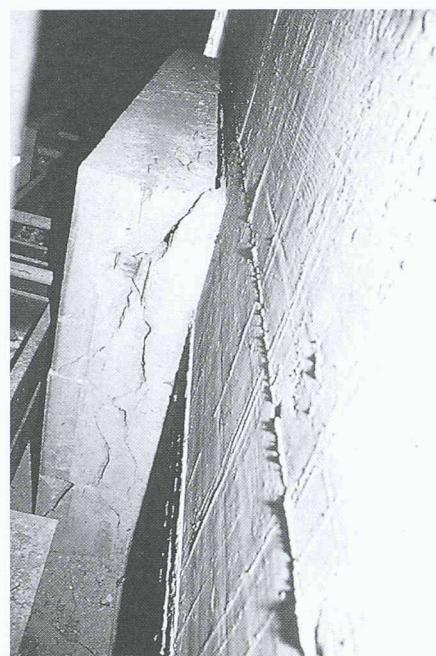
14

Beschädigte Stahlbetonscheibe des Horizontalkraftlagers in Brückenlängsrichtung auf Widerlagerseite Foligno. Blickrichtung wie in Bild 13c

Unter der Wirkung des Erdbebens wurde die obenerwähnte Stahlbetonscheibe des Horizontalkraftlagers stark beschädigt (Bild 14). Der Brückenträger bewegte sich in der Folge ein paar Zentimeter vom Widerlager weg. Über den ersten Stützen Seite Foligno lag der Brückenträger nicht mehr zentrisch auf den Stützen,

sondern schlug fast an den Schubnocken auf der Kurvenaussenseite an. Beide Beobachtungen deuten darauf hin, dass sich der Brückenträger etwas vom festen Widerlager weg und auf die Kurvenaussenseite bewegte.

Leider sind keine Messwerte der während des Erdbebens aufgetretenen Beschleunigungen in der Nähe der Brücke vorhanden. Aufgrund des Schadenbildes der Häuser unmittelbar neben der Brücke, wo einige Dächer einstürzten und zwei Häuser kurz vor dem Totaleinsturz stehen, kann man davon ausgehen, dass die Gegend um die Brücke vom Erdbeben relativ stark betroffenen wurde. Vermutlich wurde jedoch das Bemessungsbeben dieser neuen Brücke nicht erreicht. Es zeigt sich in diesem Fall deutlich, dass bei fester Lagerung auch schon bei kleinen Beben sehr grosse Kräfte auftreten können, die konstruktiv schwierig aufzunehmen sind [8].
