**Artikel:** Hochwasserschutz Reussbrücke Felli: Instandsetzung der Nationalstrasse A2 im Kanton Uri  
**Autor:** Bär, Hans / Aemmer, Martin  
**DOI:** <https://doi.org/10.5169/seals-79485>

# Hochwasserschutz Reussbrücke Felli

## Instandsetzung der Nationalstrasse A2 im Kanton Uri

**Mit den Instandstellungsarbeiten der Reussbrücke Felli wurde auch die Hochwassertauglichkeit der Brückenpfeiler untersucht. Der vorliegende Fachartikel zeigt, wie flach fundierte Brücken nachträglich gegen extreme Hochwasserereignisse geschützt werden können, und welche Untersuchungen sowie Vorgehensweisen für einen wirtschaftlich optimierten Hochwasserschutz notwendig sind.**

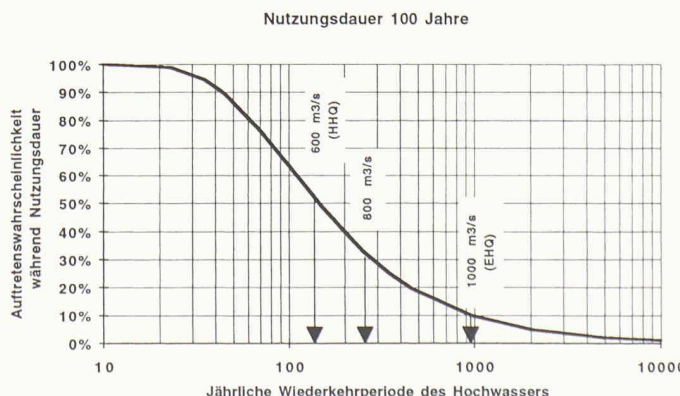
1  
Hochwasserwahrscheinlichkeiten während der Nutzungsdauer der Brücke (100 Jahre)

dauer der Fellibrücke von 100 Jahren das Risiko, dass die gefährdeten Pfeiler in dieser Zeit durch Hochwasser unterspült werden, beträchtliche 50% (Bild 1). Werden hingegen wasserbauliche Massnahmen gemäss den Empfehlungen der erwähnten Richtlinie getroffen, reduziert sich das Risiko in der betrachteten Nutzungsdauer auf 10%. Die Chance für das Auftreten eines schädlichen Hochwassers während der Nutzungsdauer der Fellibrücke wird auf 1:9 verkleinert.

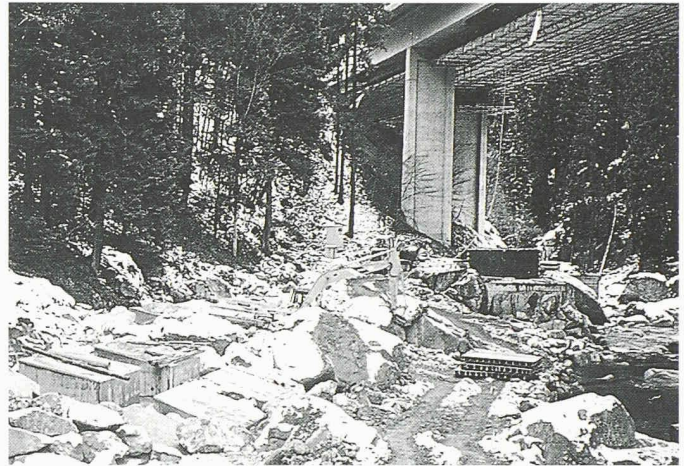
2  
Betonprismen Pfeilerpaar Mitte (RO5)

Die so entstehenden Betonprismen sind gegenüber der Strömung widerstandsfähig, verkanten sich in der Sohle und stabilisieren zusätzlich die Ufer. Zudem lassen sie sich unter Berücksichtigung der vorhandenen Felsblöcke anordnen. Die beim Aushub anfallenden Fels-

blöcke können in die Betonprismen eingebunden werden und im besten Fall die geplante Anzahl der künstlichen Blöcke reduzieren.

Die künstlichen Residualblöcke werden nicht über die ganze Sohle verteilt eingebaut, sondern beschränkt auf lokale Bereiche, die massgebend für den Schutz der Pfeiler sind. Die Betonprismen sind in der Sohle bzw. in den Uferfuss eingegraben, so dass sie erst bei einem grösseren Hochwasser freigelegt und hydraulisch wirksam werden (Bild 2). Der über die natürliche Flusssohle ragende Teil der Betonprismen wurde mit grösseren Blöcken aus dem Aushub und Steinbruch (Einzelmass 30 bis 60 kN) überdeckt und anschliessend der natürlichen Sukzession überlassen.
