| Artikel: | Überwachung nach Instandsetzung: Mittelstützen und Rückwand der Steinschlaggalerie Güetli |

Überwachung nach Instandsetzung

Mittelstützen und Rückwand der Steinschlaggalerie Güetli

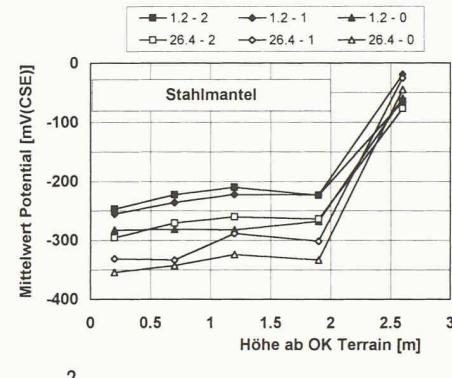
2 Mittelwert des Potentials der Nullmessung (21.6.1996) sowie der ersten und zweiten Nachmessung (30.10.1996 und 26.6.1997) über die Höhe der 1996 instandgesetzten Stützen Nr. 1.2 und 26.4 der Galerie Güetli

Die Potentiale der Stützen verschoben sich seit der Nullmessung zu deutlich positiveren Werten hin (Bild 2). Gleichzeitig wurden alle gemessenen Betonwiderstände deutlich grösser. Diese Resultate erlauben den vorläufigen Schluss, dass mit der Instandsetzung die Korrosion zumindest wesentlich reduziert werden konnte.

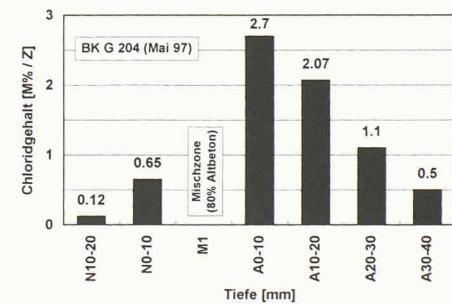
3 Chloridprofil im neuen, ursprünglich chloridfreien (N) und bestehenden, chloridhaltigen Beton (A) des Versuchsfelds ohne Betonabtrag an der Rückwand der Galerie Güetli

Die Chloridumverteilung zwischen dem neuen, chloridfreien und dem bestehenden, chloridhaltigen Beton wurde bis anhin kaum untersucht. Aus Bild 3 geht hervor, dass zumindest in der ersten Zeit nach der Instandsetzung die Chloride noch sehr mobil waren und vom chloridhaltigen Altbeton in den neuen Vorbeton einwanderten.
