**Artikel:** Spritzbeton: Anwendung und Erfahrungen bei Instandsetzungsarbeiten  
**Autor:** Kägi, Jürg  
**DOI:** <https://doi.org/10.5169/seals-79502>

## Spritzbeton

### Anwendung und Erfahrungen bei Instandsetzungsarbeiten

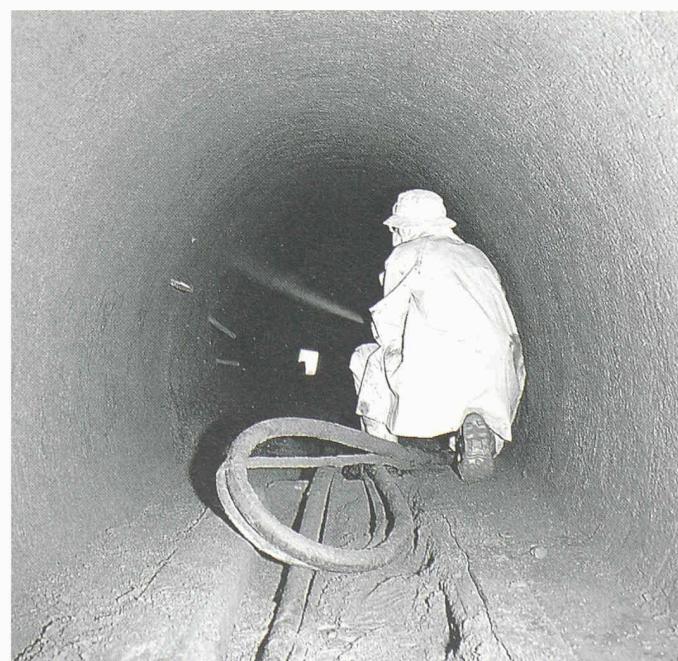
1  
Spritzbetonapplikation  
im Abwasserkanal  
in der Neubrunnen-  
strasse in Zürich

bei folgenden Problemen sein: Ersatz von geschädigtem oder mangelhaftem Altbeton, Erhöhung ungenügender Eisenüberdeckungen, Wiederherstellung einer alkalischen Einbettung der Armierung, Verstärkung geschwächter oder ungenügender Konstruktionen oder Verschönerung ästhetisch unbefriedigender Oberflächen. Ein weiterer Vorteil ist, dass auch kaum einschaltbare, komplizierte Formen, wie z.B. bei der Instandsetzung von Entwässerungskanälen (Bild 1) gut nachgebildet werden können.

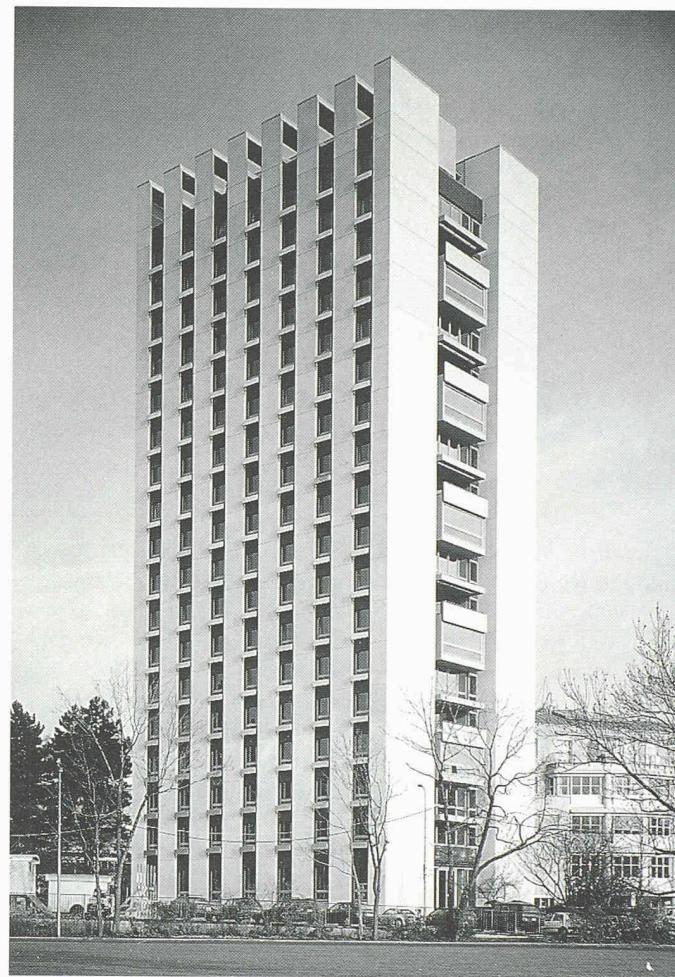
2  
Das fertig instandgesetzte Schwesternhochhaus in Zürich

Das Konzept sah einen flächigen Abtrag von 10 mm Altbeton und das Freilegen der Einzelschadstellen vor. Danach sollte eine Auftrag von 30 mm Spritzbeton auf den gesamten  $2900 \text{ m}^2$  Fassadenfläche erfolgen, womit eine um durchschnittlich zwei Zentimeter vergrösserte Armierungsüberdeckung erreicht wurde.

Der Spritzbetonverarbeiter setzte ein Ortgemisch ein, das aus 300 kg Weisszement, 30 kg hydraulischem Kalk und 1000 l Zuschlagstoffen mit einem Grösskorn von 8 mm und der Zugabe eines pulverförmigen Luftporenmittels bestand.

Im ersten Arbeitsgang wurden alle Vertiefungen verfüllt und eine erste Schicht von 1 bis 2 cm aufgetragen. Am folgenden Tag wurde die zweite Schicht appliziert und die vertikal verlaufende Schalbrettstruktur nachgebildet. Die Oberflächen wurden darauf mit Vliesmatten bedeckt und 14 Tage lang mit Wasser be-

sprüht, um den Beton vor zu rascher Austrocknung zu schützen. Das Gebäude erstrahlt seither in neuem Glanz und hat den früheren Charakter voll und ganz bewahrt (Bild 2).

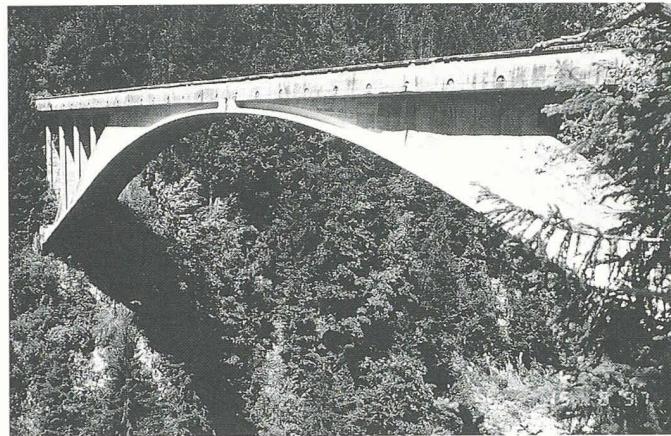
Das Tragwerk weist teilweise sehr starke Beton- und Korrosionsschäden auf, deren Hauptursachen in der ungenügenden Betonqualität und einer ungenügenden Stahlüberdeckung liegen, was sich auch in lokalen Abplatzungen manifestierte. Es wurde bei der Erstellung mit einem hohen Wasser-/Zementfaktor gearbeitet, was beim Fahrbahn- und Wandbeton zu einer tiefen Betonfestigkeit von rund 20 N/mm<sup>2</sup> und schlechter Frostbeständigkeit führte. Der Druckplattenbeton hingegen erreichte nach 28 Tagen doch ganz

4  
Die Salginatobel-  
brücke vor Beginn der  
Instandsetzung

ordentliche  $33,3 \text{ N/mm}^2$ . Die beiden Brü-  
stungen wurden im übrigen vergangenes  
Jahr vollständig entfernt und neu beto-  
niert, weil sich eine Instandsetzung nicht  
mehr lohnte. Dem Instandsetzungskon-  
zept legte man einen künftigen, unter-  
haltsfreien Nutzungszeitraum von 50 Jah-  
ren zugrunde. Dazu sind nach heutiger  
Erkenntnis vollflächige Reprofilierungen  
notwendig, weshalb man sich für das Auf-  
bringen von Spritzbeton entschloss.

Der Betonabtrag erfolgt auch hier hy-  
drodynamisch mittels Handlanzen und  
2000 bar Druck. Der damals verwendete  
Beton mit Zuschlagstoffen aus der Tal-  
schaft führt nun zu einem kornrunden Ab-  
trag. Die Oberflächenrauhigkeit ist des-  
halb relativ grob, und die Traggrundqua-  
lität wird durch die Festigkeit des Altbe-  
tons limitiert. Vor der Applikation des  
Spritzbetons erfolgt die Kapillarporen-  
sättigung während 24 Stunden mittels einer  
zeitgesteuerten Berieselungsanlage.

Das feingliedrige Objekt liess ein gross-  
flächiges Arbeiten nicht zu, und die Spritz-  
betonverarbeiter leisteten deshalb Filig-  
ranarbeit. Insbesondere waren auch die  
Schalarbeiten an Vouten, Längs- und  
Querträgern sowie den T-förmigen Stüt-  
zen äusserst aufwendig. Die vormalige,  
eher rustikale Schalungsstruktur wurde  
manuell nach Aufbringen der zweiten  
Spritzbetonschicht rekonstruiert. Zum  
Abschluss sorgte eine Bewässerungsan-  
lage während 10 Tagen für die Nachbe-  
handlung.
