Artikel: Aus Fehlern lernen: der John Hancock Tower in Boston
Autor: Ortega, Ilías
DOI: <https://doi.org/10.5169/seals-79530>

Ilías Ortega, St.Gallen

Aus Fehlern lernen

Der John Hancock Tower in Boston

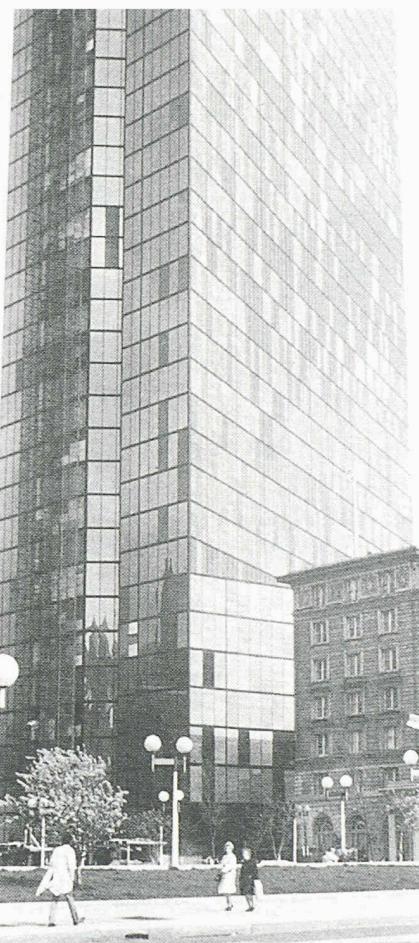
2

Beschädigte Fassade des Hancock Tower. Zerbrochene Glasscheiben wurden durch Sperrholzplatten ersetzt (entnommen aus „Construction Failure“, J. Feld/K.L. Carper, Copyright © 1997 John Wiley & Sons, Inc. Mit freundlicher Genehmigung des Verlags John Wiley & Sons, Inc. Alle Rechte vorbehalten)

Ende 1972 und Anfang 1973, ein Jahr nach der Erstellung des Gebäudes, begannen einzelne Glasscheiben zu brechen und auf die Straße zu fallen. Ungefähr ein Drittel der 10 344 Glasscheiben wurden vorsichtshalber durch Sperrholzplatten ersetzt (Bild 2). Das Gebäude wurde durch die angebrachten Holzplatten derart verunstaltet, dass es spöttisch der «Sperrholz-Palast» und das «höchste Holzgebäude der

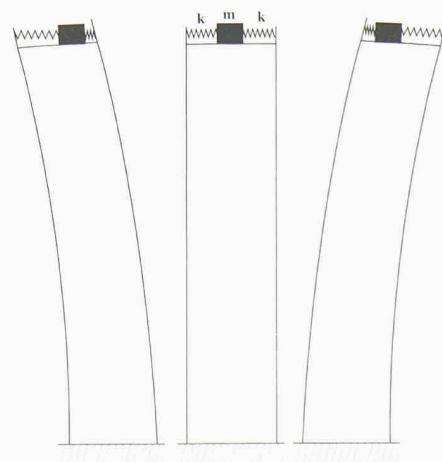
3

Schematische Abbildung der Funktionsweise eines Gebäudes mit einem „dynamisch bestimmten Massendämpfer“ der Masse m mit zwei Federn der Federkonstante k (in Anlehnung an Levy/Salvadori, Why buildings fall down, W.W. Norton & Company, New York 1994, S. 273)

Um die Resonanzgefahr abzuwehren, bestanden zwei Möglichkeiten: Das Gebäude durch konstruktive Massnahmen auszusteifen oder Dämpfer einzubauen. Der Ingenieur LeMessurier schlug ein innovatives Dämpfungssystem („dynamic tuned mass damper“) vor. Das von ihm entworfene, drei Millionen Dollar teure System besteht aus zwei 300 t schweren Bleimassen, die sich am 58. Stockwerk des Gebäudes befinden (Bild 3). Beide Massen können unabhängig voneinander auf geschmierten Stahlschienen gleiten. Die Massen sind durch Federn und Stoßdämpfer mit den Gebäudewänden verbunden. Gleichgerichtetes Bewegen der Massen hilft die Biegungsschwingungen zu absorbieren; durch entgegengesetztes Verschieben der Bleimassen ist es möglich, die Torsionsschwingungen zu dämpfen.

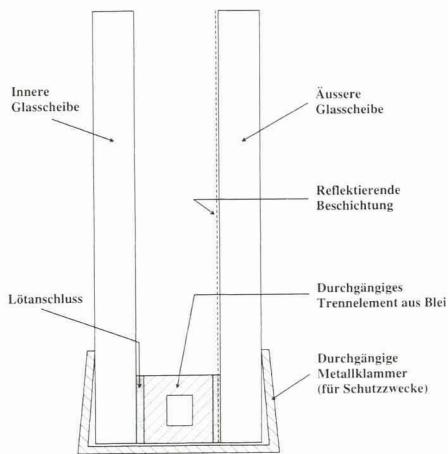
4
Vermuteter Aufbau einer doppelt verglasten Scheibe (In Anlehnung an: Learning from the Hancock, [1])

bäude selbst Simulationen im Labor und Experimente im Windkanal. Es stellte sich heraus, dass die Verbindung zwischen der auf das Glas aufgetragenen Silberschicht und den angelöteten Trennungselementen aus Blei beinahe starr war (Bild 4). Die Verformung der Glasscheiben infolge Temperaturschwankungen und Windlasten förderte das Wachstum von Mikrorissen auf den Lötstellen (Windkräfte auf Fassaden von Hochhäusern bewirken Tausende von Zyklen pro Tag). Von dort aus wurden dann die Risse auf das benachbarte Glas übertragen, was zum Bruch der Scheiben führte. Mit einem Aufwand von etwa sieben Millionen Dollar wurden sämtliche Glasscheiben des Hancock Tower ersetzt; die Kosten wurden vom Glashersteller übernommen. Die neuen Glasscheiben bestanden nicht mehr aus zwei, sondern nur aus einer Glasplatte. Später stellte sich heraus, dass doppelt verglaste Scheiben desselben Herstellers bei anderen, weniger bedeutenden Gebäuden ähnliche Mängel aufwiesen.

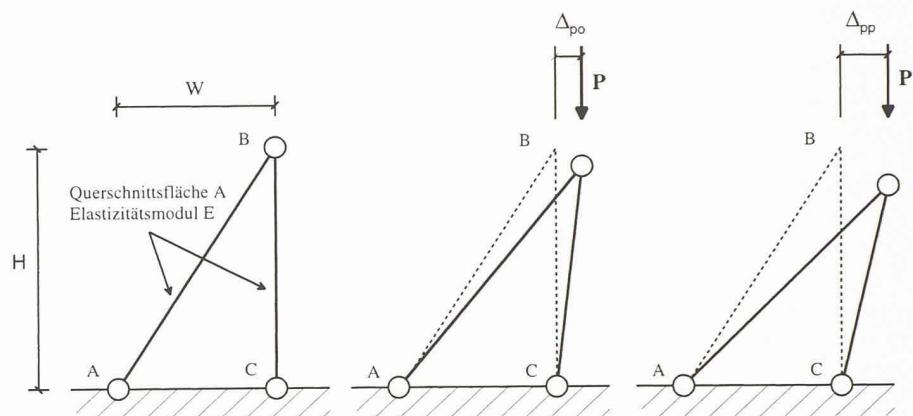
5
Effekte zweiter Ordnung an einer einfachen, mit der Kraft P belasteten Stahlstruktur ABC. Infolge Verkürzung des Stabs BC ergeben bereits Berechnungen erster Ordnung eine seitliche Verschiebung von B um $\Delta_{po} = PH^2/WAE$ (In bewusster Anlehnung an: A practical method of second order analysis, Part 1 - Pin jointed systems, [5])

Hier muss unterstrichen werden, dass der Hancock Tower sämtliche damals gültigen und für das Gebäude relevanten Baureglemente erfüllte. Die damaligen Baureglemente berücksichtigten jedoch die Effekte zweiter Ordnung bei komplexen Tragsystemen ungenügend. Aus diesem Grund bestand unter der Einwirkung von bestimmten Windlasten Einsturzgefahr. Die Wirkung der Effekte zweiter Ordnung wurde durch die ungewöhnliche Länge des Gebäudes verstärkt (der asymmetrische Grundriss des Gebäudes hatte keinen Einfluss darauf). Als Folge der Wirkung des Massstabs nehmen die Effekte zweiter Ordnung mit wachsender Gebäudelänge geometrisch überproportional zu [5]. Als Beispiel für die Wirkung des Massstabs hat D'Arcy Wentworth Thompson darauf aufmerksam gemacht, dass von zwei geometrisch ähnlichen Brücken die grösitere die Schwächere ist, und zwar im Verhältnis ihrer linearen Dimensionen [6]. Fritz Stüssi hat die Wirkung des Massstabs im Ingenieurwesen folgendermassen zum Ausdruck gebracht: «Für jede Tragwerksform existiert bei gegebener Baustoffart eine bestimmte Grenze der Spannweite, bei der das Tragwerk unter Einhaltung der zulässigen Beanspruchungen gerade noch sein eigenes Gewicht zu tragen vermag.» [7]

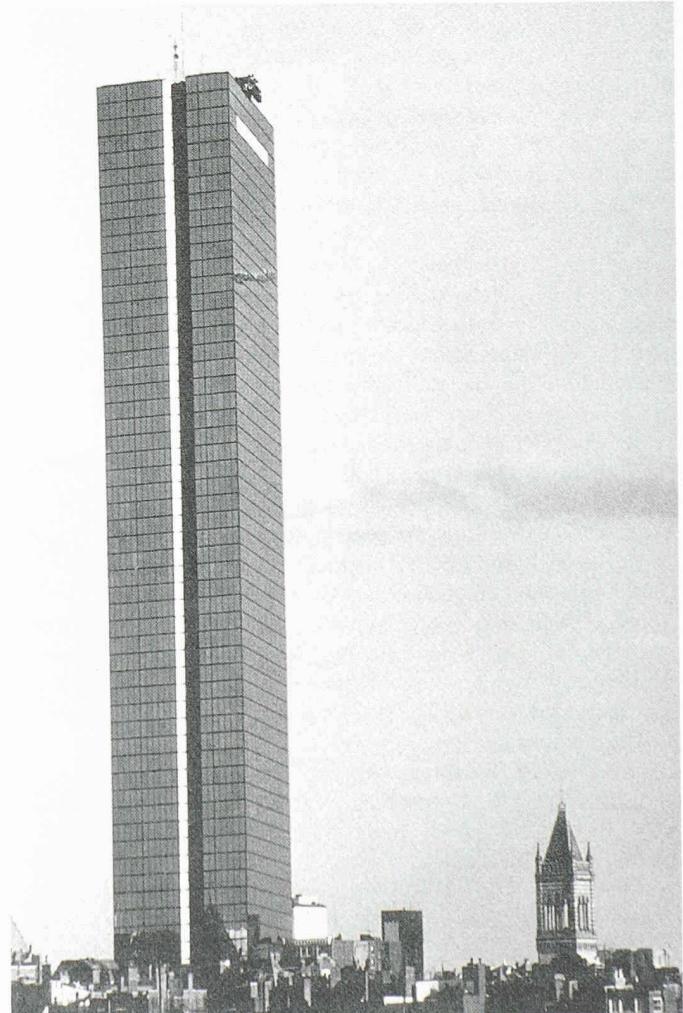
6
Der Hancock Tower im heutigen Zustand: Ein klares, minimalistisches und skulpturales Gebäude (entnommen aus «Construction Failure», J. Feld/K.L. Carter, Copyright © 1997 John Wiley & Sons, Inc. Mit freundlicher Genehmigung des Verlags John Wiley & Sons, Inc. Alle Rechte vorbehalten)

Die Reparaturarbeiten haben die Baukosten des Hancock Tower in die Höhe von etwa 150 Millionen Dollar getrieben. Dies ist das Doppelte der 1968 bei Baubeginn geplanten Kosten. Nach einer Verzögerung von fünf Jahren zogen endlich die Mieter in das Gebäude ein (Bild 6).

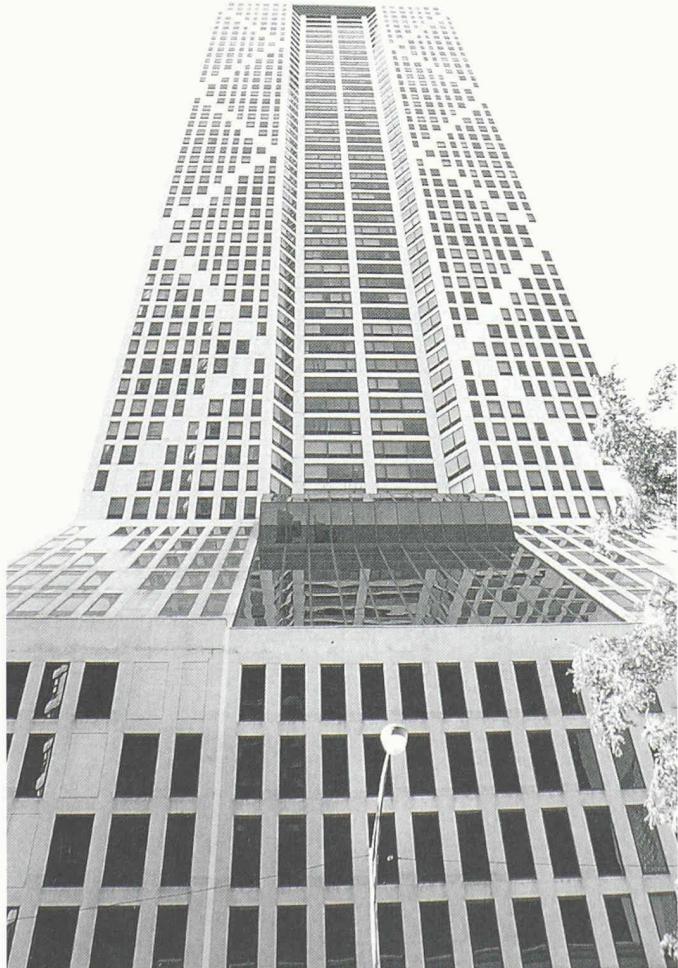
8

One Prudential Center, Chicago (Ingenieur: F. Khan, Architekt: B. Graham, 58 Stockwerke). Die Herausforderung, das Gebäude gegen Windlasten auszusteifen, wurde hier mit innovativen Fachwerkdiagonalen gelöst. Solche Fachwerkdiagonalen sind nicht nur wirtschaftlich, sondern bilden auch die Grundlage für ein neues architektonisches Vokabular (Bild: I. Ortega)
