**Artikel:** Sanierung eines Antennenträgers: Mehrzweckanlage Ulmizberg  
**Autor:** Rutz, Werner  
**DOI:** <https://doi.org/10.5169/seals-79549>

# Sanierung eines Antennenträgers

## Mehrzweckanlage Ulmizberg

**Bei der Planung der Corten-Stahlkonstruktion der Mehrzweckanlage Ulmizberg bei Bern war man in den sechziger Jahren davon ausgegangen, dass der sogenannte wetterfeste Baustahl an der Atmosphäre eine schützende Rostschicht bilden und eine weitergehende Korrosion auf natürliche Art und Weise zum Stillstand bringen würde. Die notwendige Sanierung belegt den Fehler der Annahme.**

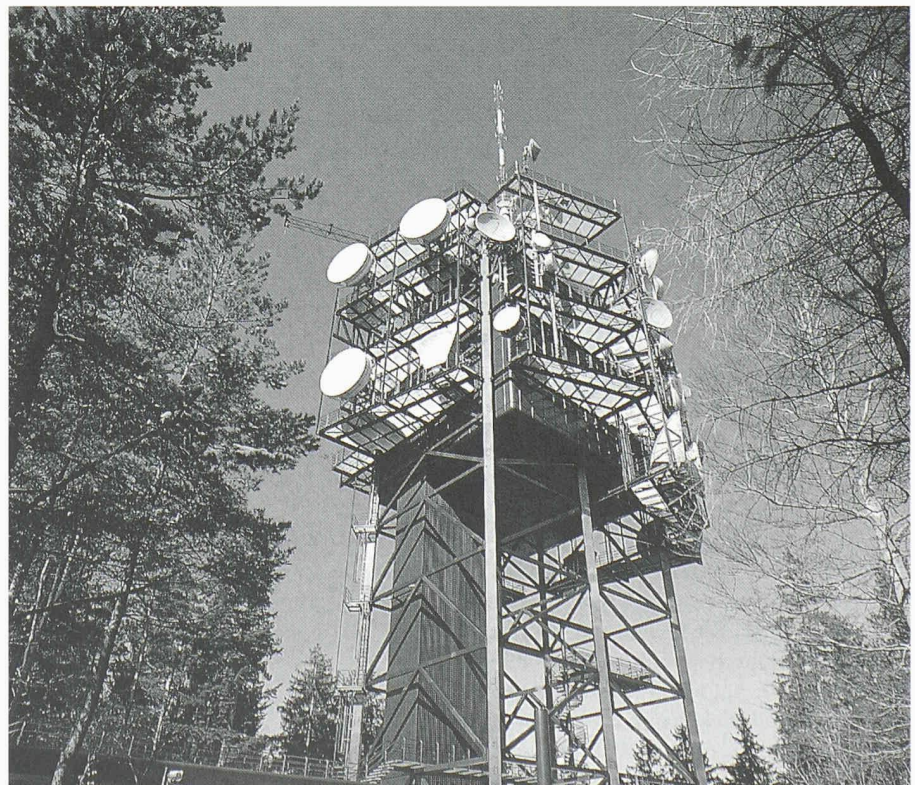
1

Gesamtansicht der Mehrzweckanlage Ulmizberg
