Arpad Boa, Bern

# Ein Dachausbau in der Berner Altstadt

Zu den Bauten an der Herrengasse 3, 5 und 7

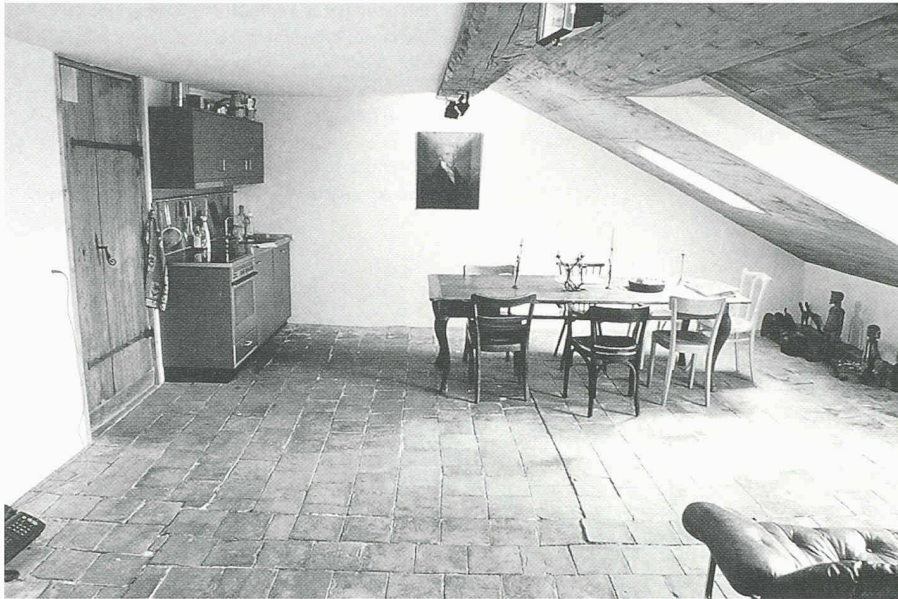
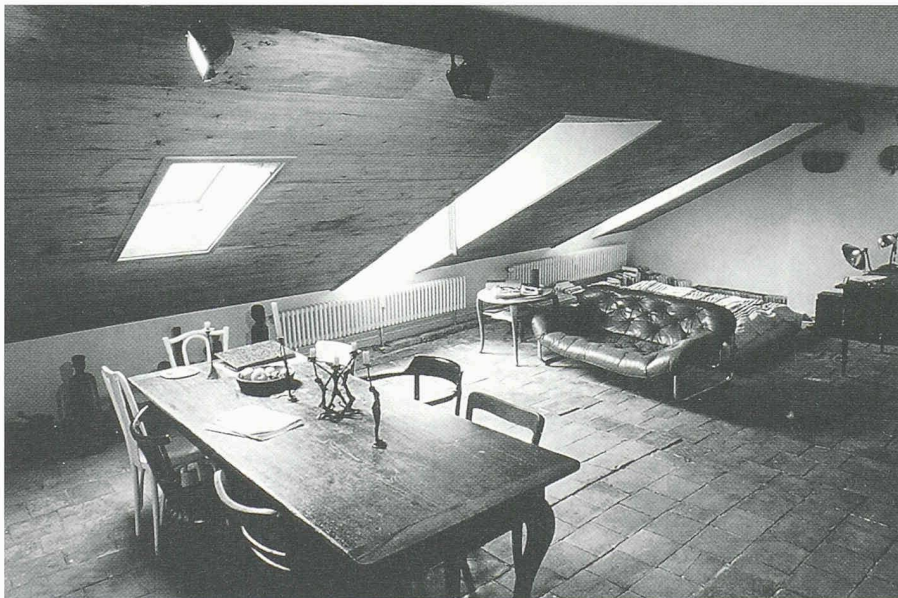
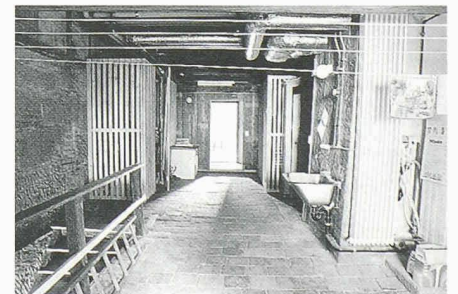
Herrengasse 5:

Küchenkombination, links daneben wiederverwendete Estrichtüre

Wohn- und Essbereich

Estrich und Wohnungszugang

Der Dachumbau von Herrengasse 5 ist von besonderem Interesse, weil die gewählte Lösung ein Nebeneinander von verschiedenen Nutzungen erlaubt. Mit dem bereits bestehenden Zugang über das Treppenhaus und dem einfachen Pfettendach boten sich gute Bedingungen, das Dachvolumen als Wohnung zu nutzen. Auf der südlichen, der Aare und den Alpen zugewandten Seite konnte eine neue Lukarne und ein Dachflächenfenster eingebaut werden. Damit ergab sich mit dem schon bestehenden Dachhäuschen zusammen genügend Belichtungsfläche für die Bewilligung einer 50 m<sup>2</sup> grossen Einraumwohnung mit Badezimmer und Entrée. Die übrige Fläche belegen Estrichabteile, der Vorplatz und Treppenabgang, die Gasheizung und eine offene Waschküche.

ten Teil des Estrichs wurde durch Einbau einer einfachen isolierten «Kiste» mit vergleichsweise geringen Kosten ein selbstständiger Wohnraum geschaffen, der allen Bedürfnissen eines modernen Einpersonenhaushalts gerecht wird. Der übrige Raum blieb frei und bis unter den First einsehbar. Seine Temperatur schwankt den Jahreszeiten entsprechend, der Raum ist aber immer vor Regen geschützt und macht das Haus in seiner ganzen Ausdehnung und seiner alten Konstruktionsart erlebbar. – Die Bauuntersuchung deckte zudem eine einfache, aber schmuckvolle Randfassung des Vorgängerbaus auf: In Grisailletechnik waren schwarzweissgraue Streifen mit einer feinen roten Linie um die Pfetten und entlang der Dachschrägen geführt. Ob dieser Befund die Bewohnung desselben Dachs schon vor 450 Jahren belegt, möge hier offenbleiben.

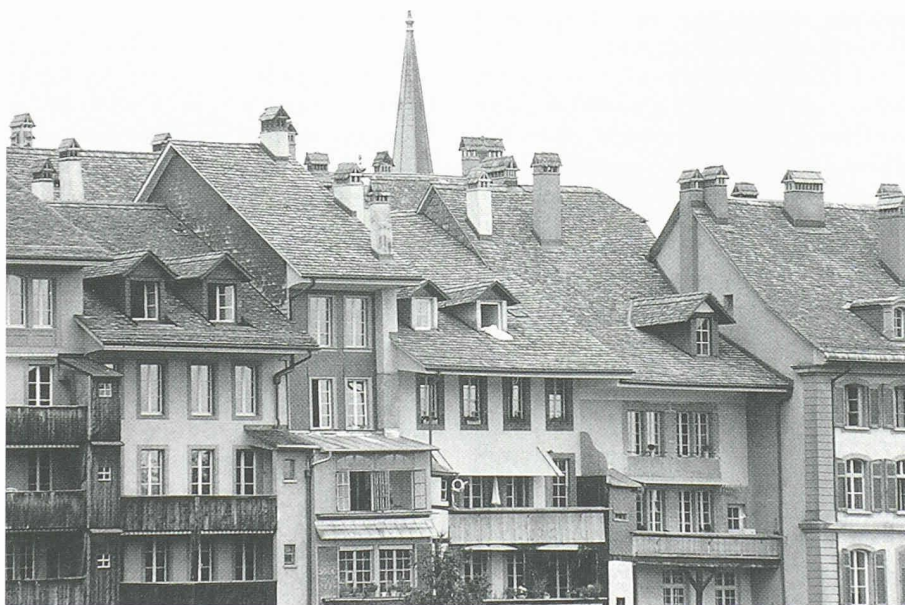
Dachansichten vom Aarehang aus.  
Unten nach der Renovation
