**Artikel:** Statische Belastungsversuche an Gebäudedäcken: Lehrerseminar Unterstrass und Schulhaus Riedtli, Zürich  
**Autor:** Egger, Gottfried  
**DOI:** <https://doi.org/10.5169/seals-79560>

# Statische Belastungsversuche an Gebäudedäcken

**Lehrerseminar Unterstrass und Schulhaus Riedtli, Zürich**

**In enger Zusammenarbeit mit den jeweils zuständigen Ingenieurbüros untersuchte die Empa Dübendorf das Tragverhalten von ausgewählten Deckenbereichen in den Schulhäusern Altbauten Riedtli und Unterstrass in der Stadt Zürich. Dabei zeigten statische Belastungsversuche zur Überprüfung der Gebrauchstauglichkeit und ein Bruchversuch zur Ermittlung der Tragsicherheit eine beeindruckende Widerstandsfähigkeit der Deckenfelder.**

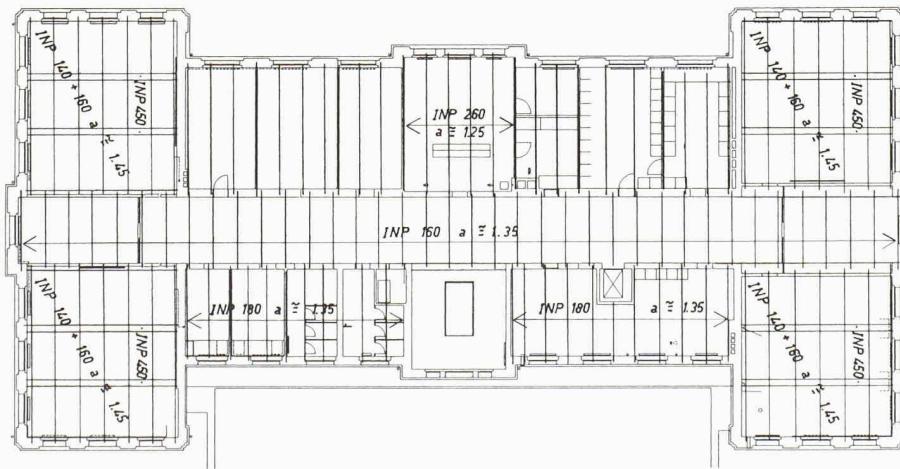
1  
Beispiel Deckeneinteilung im 2. OG des Seminars Unterstrass

herum errichteten, grossflächigen Schulzimmerdecken, wie auch die verschiedenen Korridorbereiche, allgemein durch Stahlträger zuerst in kleinere Plattenfelder unterteilt. Die einzelnen Abschnitte wurden darauf mit speziellen Hourdissteinen sozusagen liegend ausgemauert. Eine im Bericht aufgeführte Situationsskizze (Bild 1) sowie ein ausgewählter Deckenschnitt (Bild 2) vermitteln hierzu einen illustrativen Eindruck. In Bild 3 ist zudem eine aktuelle Untersicht einer unverputzten Decke fotografisch festgehalten.

### Evangelisches Lehrerseminar Unterstrass (Bilder 1 und 9)

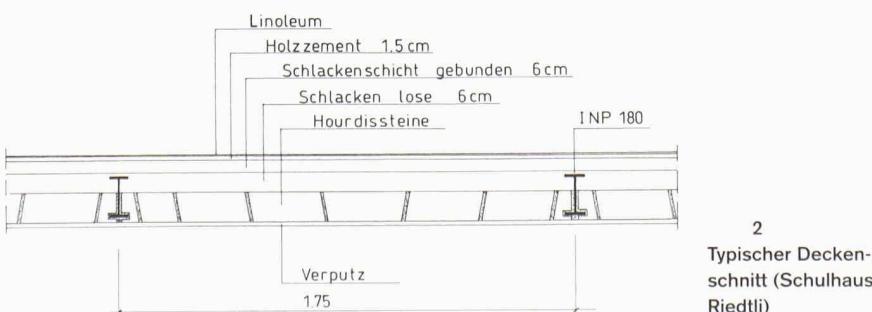
2  
Typischer Deckenschnitt (Schulhaus Riedtli)

Beim Schulhaus Riedtli belief sich die statisch wirksame Konstruktionshöhe auf etwa 115 mm, wobei aber die Spannweiten zwischen den Stahlträgern bis zu 1,85 m in der Haupttragrichtung erreichten. Die Längen der Plattenfelder betragen im allgemeinen das rund Zwei- bis Dreifache der vorgenannten Spannweiten. Der Verbund der Deckensteinen wurde hier ebenfalls mittels schräg geschnittener Fugen erzielt.

### Oberstufen-Schulhaus Riedtli (Bilder 2 und 10)

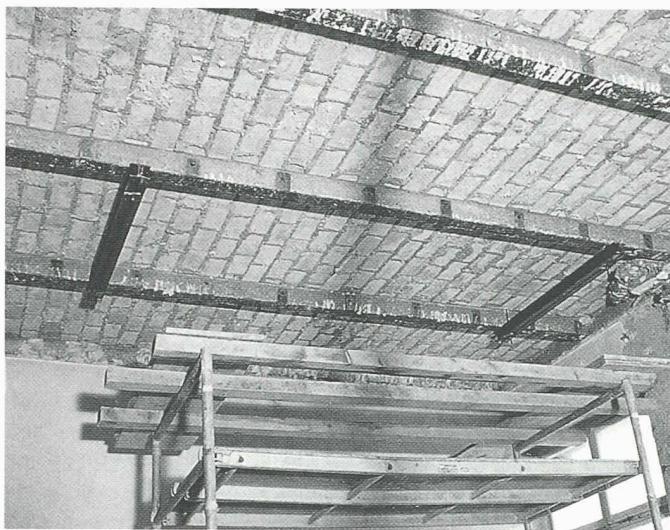
3

Im Falle des Seminars Unterstrass belief sich die statisch wirksame Konstruktionshöhe auf rund 100 mm bei einem maximalen Abstand der Stahlträger von gegen 1,45 m in der Haupttragrichtung. Die Deckensteinen im Ausmass von  $120 \times 250 \times 100$  mm weisen ähnlich den üblichen Mauersteinen ebenfalls Hohlräume auf. Die Mörtelfugen von 15 bis 25 mm

Breite sind im Normalfall sorgfältig und vollständig verfüllt. Damit durch lokale und vertikale Punktlasten nicht einzelne Steine aus dem Verband gedrückt werden, stehen deren Seiten- und Stirnflächen allgemein schief zur Ebene der Decke. Diese geometrischen Gegebenheiten dürfen sich auch massgeblich positiv bei der unverzichtbaren Flächen- bzw. Bogentragwirkung der gemauerten Platten bemerkbar machen.

Seminar Unterstrass: Unterkonstruktion der mit speziellen Houdissteinen liegenden ausgemauerten Deckenfelder im Ausmass von 1,34 m Breite und 4,70 m Länge. In der Bildmitte befinden sich noch die rückverankernden Stahltraversen der Belastungseinrichtung

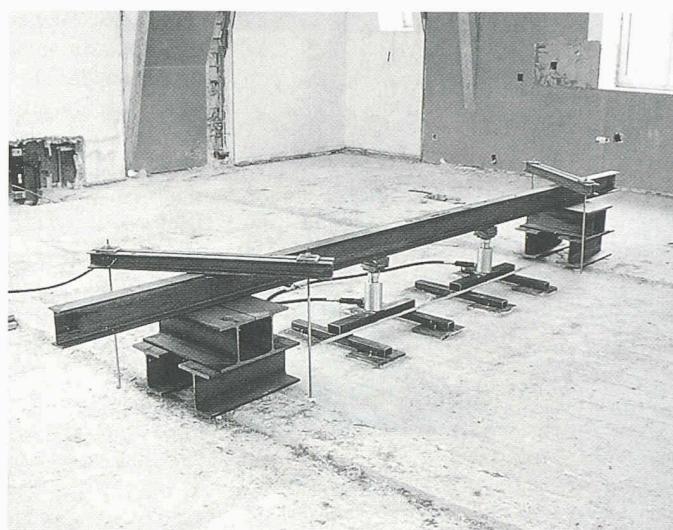
Seminar Unterstrass: Belastungseinrichtung mit hydraulischen Zylindern und lastverteilenden Sekundärträgern sowie den Stahlplatten mit Gips- oder Filzunterlage je nach vorhandener Bodenunebenheit. Der Abstand der Lastpunkte beträgt 0,45 m in der Quer- und 0,50 m in der Längsrichtung

Bild 4 zeigt die eingesetzte Belastungseinrichtung im Detail. Wie daraus ersichtlich ist, wurde über ein System von zwei Kraftzylin dern und diversen, beschränkt gelenkig gelagerten Verteilträgern die hydraulisch erzeugte Last gleichmässig auf insgesamt acht Stahlplatten von je 20 mal 20 cm Grundfläche abgegeben. Die Versuchskräfte konnten dabei über eine Handpumpe mit einem angeschlossenen digitalen Präzisionsmanometer gesteuert werden. Je nach vorhandener Bodenunebenheit wurden die Stahlplatten mit Gips appretiert oder mit Filz zwischenlagen unterfuttern. Das Auffangen der entsprechenden Reaktionen erfolgte über einen grösseren Doppel-T-Stahlträger, der wiederum mit Hilfe von vier Traversen und Gewindestangen am feldbegrenzenden Unterzug der Decke zurückverankert wurde.

Die unveränderte Belastungseinrichtung der statischen Belastungsversuche (gemäß Bild 3 und 4) wird bei einer Laststeigerung auf 146 bar oder 42 kN durch seitliches Ausweichen des oberen Stahlträgers instabil. Der Versuch musste deshalb abgebrochen und der Träger durch herbeigeschaffte Zusatzprofile massiv verstärkt werden.

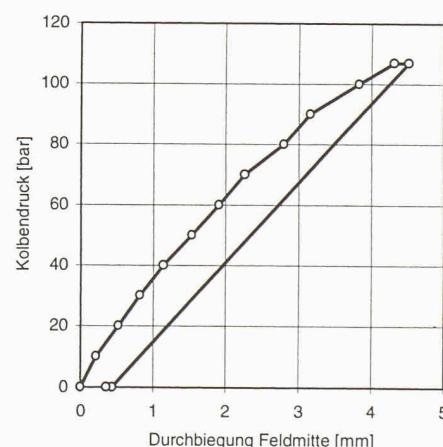
5

Last [bar]	Last [kN]	$\vartheta$ [mm]
0	0	0,00
10	3	0,22
20	6	0,52
30	9	0,82
40	12	1,14
50	15	1,53
60	18	1,90
70	21	2,26
80	24	2,80
90	27	3,16
100	30	3,83
107 (0 min.)	32	4,31
107 (15 min.) *	32	4,52
0 (0 min.)	0	0,44
0 (100 min.)	0	0,36

\* Wartezeit bei konstanter Last

Seminar Unterstrass: Belastungsversuch an Deckenabschnitt ohne Überzugsschichten, Platten Spannweite 1,45 m. Bis zum Lastmaximum von 107 bar oder 32 kN ergaben sich auf der Deckenunterseite weder Abplatzungen noch offensichtliche Risse

In Bild 3 sind die Ergebnisse eines «beispielhaften» Belastungsversuchs tabellarisch und graphisch dargestellt. Es geht dabei um einen Deckenabschnitt ohne weitere Überzugsschichten im Mittelbereich eines Raums des Seminars Unterstrass. Der Abstand der Stahlträger bzw. die Platten Spannweite betrug 1,45 m. Nebst den bereits vorhandenen Eigenlasten musste hier noch eine additive, hydraulische Zylinderbelastung von 32 kN aufgebracht werden. Dies wiederum bedingte einen

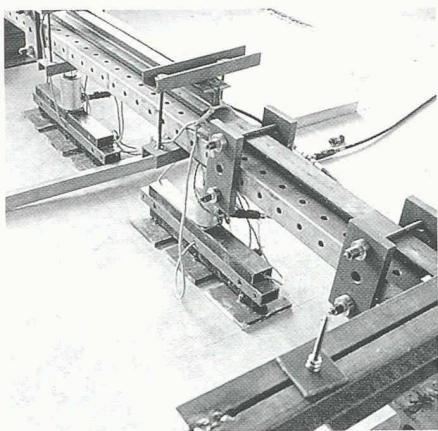
Seminar Unterstrass: Massiv verstärkte Belastungseinrichtung mit nurmehr sechs Lasteintragungspunkten in Linie. Unter der Auflast von 100 kN und erschöpftem Kolbenhub hat sich eine grössere Verformung, aber noch kein endgültiges Versagen eingestellt

Mit der ausgesteiften Rahmenkonstruktion gelingt es, einen Druck von 340 bar oder total 96 kN Plattenauflast zu aktivieren. Grössere Verformungen ergeben sich aber vor allem bei der Belastungseinrichtung, was zur Erschöpfung des maximalen Kolbenhubs von 50 mm führt. Ein Plattenbruch war noch nicht abzusehen.

Die Lasteintragung wird von der gleichmässig verteilten «Flächenlast» (acht Lastpunkte) auf extreme Linienlast (2 mal 3 Lastpunkte in der Plattenmitte) umgestellt. Damit lässt sich eine Last von vorerst 280 bar oder 80 kN erreichen, bis auch hier der mögliche Kolbenweg erschöpft ist. Da sich in der Zwischenzeit aber immerhin gewisse plastische Verformungen ergeben haben, können nach einer weiteren Zwischenentlastung zusätzliche Stahlplatten unter die beiden Pressen gelegt werden.

Das Lastmaximum der beiden Zylinder von 354 bar oder insgesamt 100 kN (!) Auflast kann erreicht werden. Wie Bild 6 zeigt,

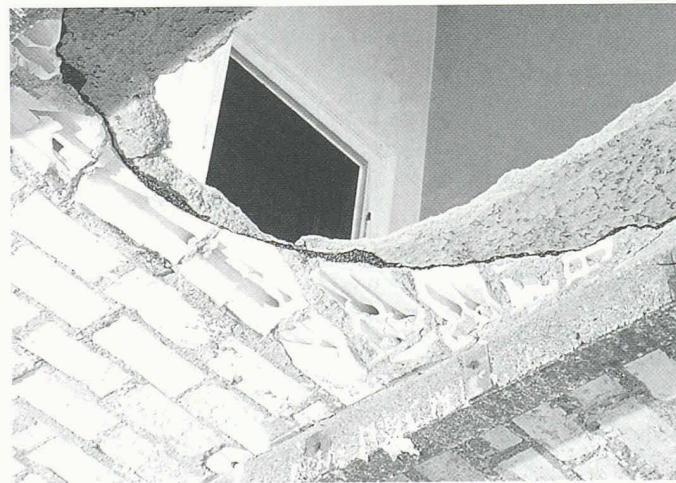
7

Seminar Unterstrass: Schliessliche Durchstanzzelle im Detail. Auf die schiefen Deckensteinen von 120x250 mm Grundfläche und 100 mm Höhe folgen eine dünne Dachpappe mit Korkschnipseln und ein Überzugsbeton von rund 40 mm Stärke

resultieren daraus auch grössere, lokale Deckendurchbiegungen. Bevor jedoch ein endgültiger Plattenbruch eintritt, ist wiederum der maximal mögliche Kolbenweg erschöpft. Nach einer letzten Entlastung und dem Unterschieben von zusätzlichen Stahlplatten kann schliesslich bei einer Auflast von 345 bar oder noch 97 kN ein abruptes Durchstanzen der Tragplatte erzeugt werden. Eine Detailaufnahme dieses Geschehens zeigt Bild 7. Der etwas vereinfachte Last-Verformungs-Verlauf geht aus Bild 8 hervor.

Dem eingangs erwähnten Gebrauchslast-Moment von  $M_{xq} = 1,6 \text{ kNm/m}'$  stand damit ein Bruchmoment in der Grössenordnung von  $M_{xqF} = 16,8 \text{ kNm/m}'$  gegenüber. Der Sicherheitsfaktor der vorgängig als überprüfungswürdig eingestuften Plattenkonstruktion belief sich auf  $f_s \geq 10$ . Ein beruhigendes Ergebnis, das in der Folge auch die Sanierungskosten massgeblich positiv beeinflusste.

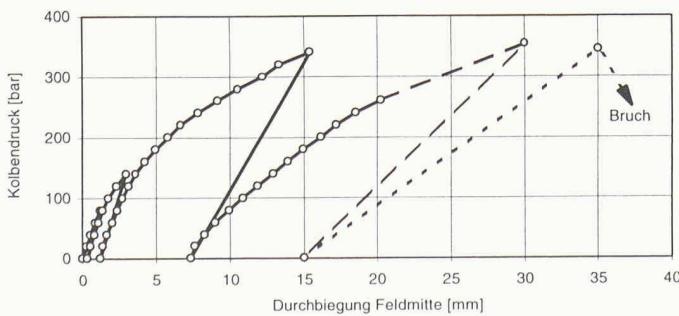
8

Seminar Unterstrass: Belastungs-Bruch-Versuche. Die gestrichelten bzw. gepunkteten Diagrammbereiche konnten nicht mehr mit der üblichen Genauigkeit erfasst werden, die ausgewiesenen Deformationswerte dürfen aber zumindest in der Grössenordnung richtig sein
