Gottfried Egger, Dübendorf

Statische Belastungsversuche an Gebäudedecken

Lehrerseminar Unterstrass und Schulhaus Riedtli, Zürich

In enger Zusammenarbeit mit den jeweils zuständigen Ingenieurbüros untersuchte die Empa Dübendorf das Tragverhalten von ausgewählten Deckenbereichen in den Schulhaus-Altbauten Riedtli und Unterstrass in der Stadt Zürich. Dabei zeigten statische Belastungsversuche zur Überprüfung der Gebrauchstauglichkeit und ein Bruchversuch zur Ermittlung der Tragsicherheit eine beeindruckende Widerstandsfähigkeit der Deckenfelder.

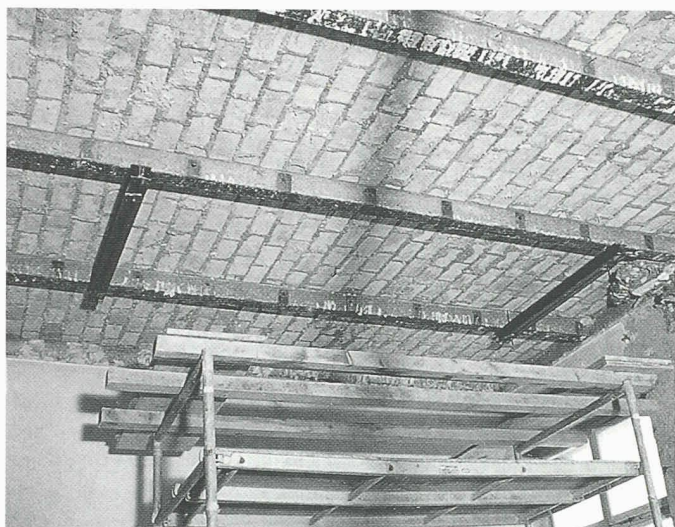
herum errichteten, grossflächigen Schulzimmerdecken, wie auch die verschiedenen Korridorbereiche, allgemein durch Stahlträger zuerst in kleinere Plattenfelder unterteilt. Die einzelnen Abschnitte wurden darauf mit speziellen Hourdissteinen sozusagen liegend ausgemauert. Eine im Bericht aufgeführte Situationsskizze (Bild 1) sowie ein ausgewählter Deckenschnitt (Bild 2) vermitteln hierzu einen illustrativen Eindruck. In Bild 3 ist zudem eine aktuelle Untersicht einer unverputzten Decke fotografisch festgehalten.

3 Seminar Unterstrass: Untersicht der mit speziellen Hourdissteinen liegend ausgemauerten Deckenfelder im Ausmass von 1,34 m Breite und 4,70 m Länge. In der Bildmitte befinden sich noch die rückverankernden Stahltraversen der Belastungseinrichtung
