Konzentriert umgelenkte Karbonkabel – erstmaliger Einsatz

Verstärkung der Brücke über den Rì di Verdasio

Bei der Brücke über den Rì di Verdasio in Intragna wurde nach nur 14 Jahren Gebrauch erhebliche Lochfrasskorrosion an einem einbetonierten und ausinjizierten Stahl-Vorspannkabel festgestellt. Die notwendige Brückenverstärkung erfolgte erstmals mit einer externen Vorspannung aus polygonal konzentriert umgelenkten Karbonkabeln. Diese neue Technologie erwies sich dabei als zukunftsweisende Alternative zum Einsatz von Stahlkabeln.

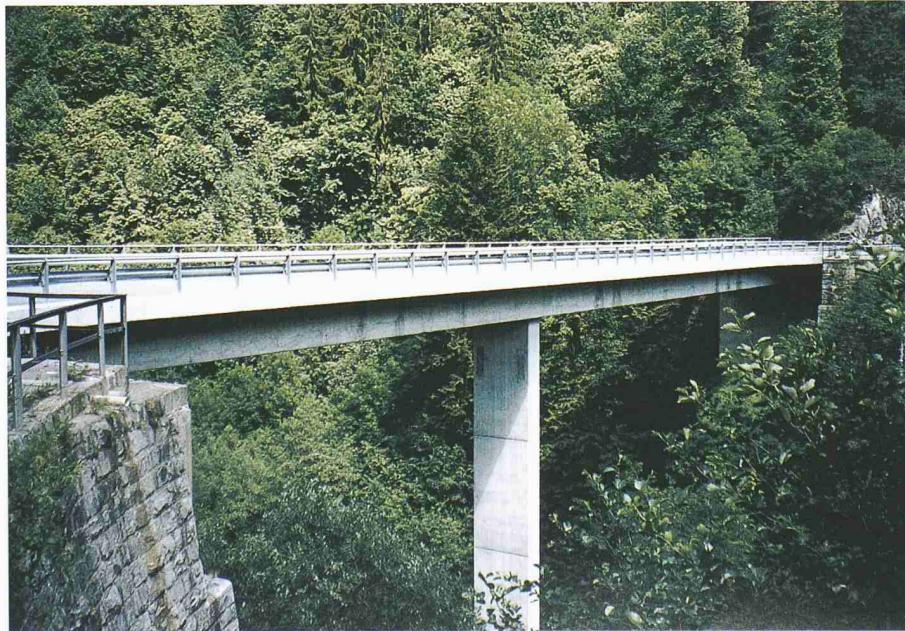
Die 1984 erstellte Brücke über den Rì di Verdasio liegt auf der Kantonsstrasse A 560, die von Locarno zur Staatsgrenze in Camedo und weiter nach Domodossola führt. Die Brücke wurde als zweifeldriger Beton-Kastenträger mit Spannweiten von 31,40 und 37,60 m konzipiert (Bild 1). Die Höhe der Mittelstütze beträgt 25 m. Die zweispurige Fahrbahn ist 6 m breit und weist keine Trottoirs auf. Der Kastenträger ist mit 6 bzw. 8 Spanngliedern pro Feld voll vorgespannt.

1
Brücke über den Rì di Verdasio, Ansicht

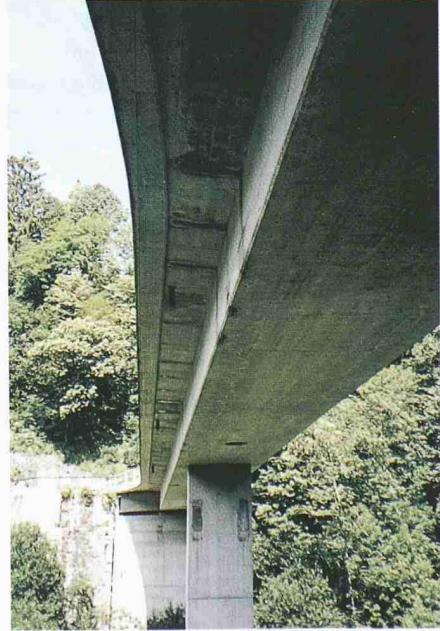
tung, Belag, Konsolköpfen, Fahrbahnentwässerung und Fahrbahnübergängen zeigte bereits die visuelle Untersuchung ein gravierendes Schadensbild an der erst vierzehnjährigen Brücke. Die im Abstand von rund 2 m talseitig versetzten Belagsentwässerungsrohrchen, welche die Kragplatte beim Konsolkopf durchdringen, waren zu kurz und undicht. Salzhaltiges Wasser lief an diesen Stellen von der Fahrbahn durch die Kragplatte, an deren Unterseite entlang, über den Steg und um die Ecke bis an die Unterseite der unteren Kastenplatte. Entsprechende Aussinterungen und Korrosionsspuren zeichneten sich im Raster der Belagsentwässerungen ab (Bild 2). In einem 12 m langen Stegbereich des Feldes Locarno wurden deshalb Potentialfeldmessungen mit zugehörigen Chloridanalysen durchgeführt. Unterhalb der Belagsentwässerungen wurden Potentiale bis -600 mV(CSE) gemessen (Bild 3). Die Chloridgehalte auf Höhe der schlaffen Bewehrung betragen bis zu 2,8 und auf Höhe der Vorspannung bis zu 2,0 Massenprozent bezogen auf die Zementmasse. Die Chloride drangen dabei bis zu 12 cm in den Steg ein. Ein aufgrund der Potentialmessungen lokalisiertes Sondierfenster im Tiefpunkt der Vorspannung, Seite Locarno (Bild 3), eröffnete ein entsprechendes Schadensbild. Die schlaffe Bewehrung wies lokal bis zu 100% Querschnittsverlust auf. Das in der Ecke aussen/unten exponierteste Stahlkabel zeigte nach Öffnung des korrodierten

2
Talseitige Untersicht der Kragplatte und des Stegs mit Aussinterungen und Rostspuren unterhalb der Belagsentwässerungen

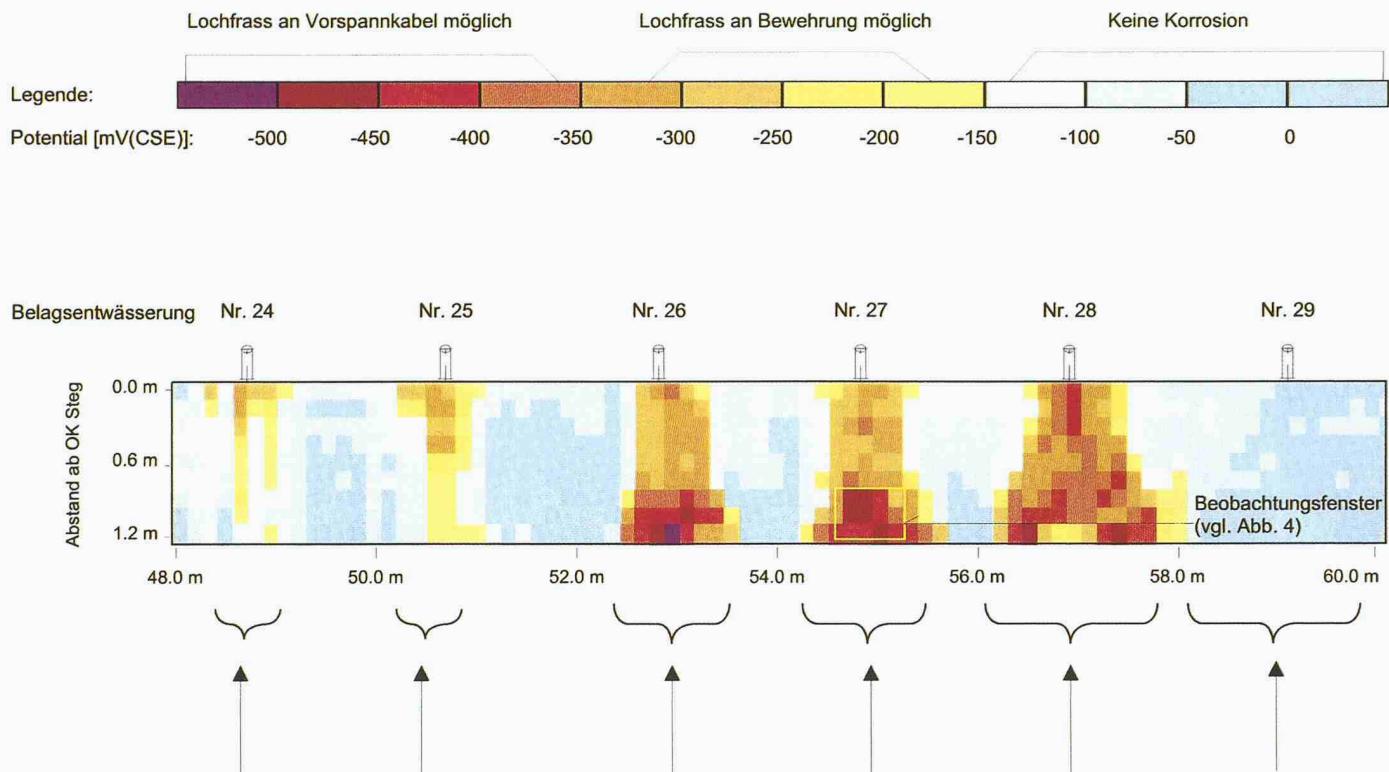
3

**Zustand unterhalb****Belagsentwässerung: Bewehrungskorrosion****Lochfrass an Bewehrung und Vorspannung****Keine Korrosion**

Potentialfeldmessungen am talseitigen Steg, Korrosion unterhalb der Belagsentwässerungen

Diese gravierenden Erkenntnisse, die klar auch auf ein mögliches Tragsicherheitsproblem hinwiesen, machten es unerlässlich, in einer zweiten Phase den gesamten talseitigen Steg mit Potentialfeldmessungen vollflächig zu untersuchen. Die Ergebnisse zeigten, dass aufgrund der visuellen Beurteilung in der ersten Phase eine der schlimmsten Stellen erfasst worden war, die restlichen Stegbereiche wiesen jedoch immer noch beträchtliche Korrosion in den kritischen Bereichen auf. Vor allem das exponierteste, aussen/unten in der Ecke liegende Kabel zeigte an weiteren sechs Stellen erhebliche Lochfrasskorrosion.

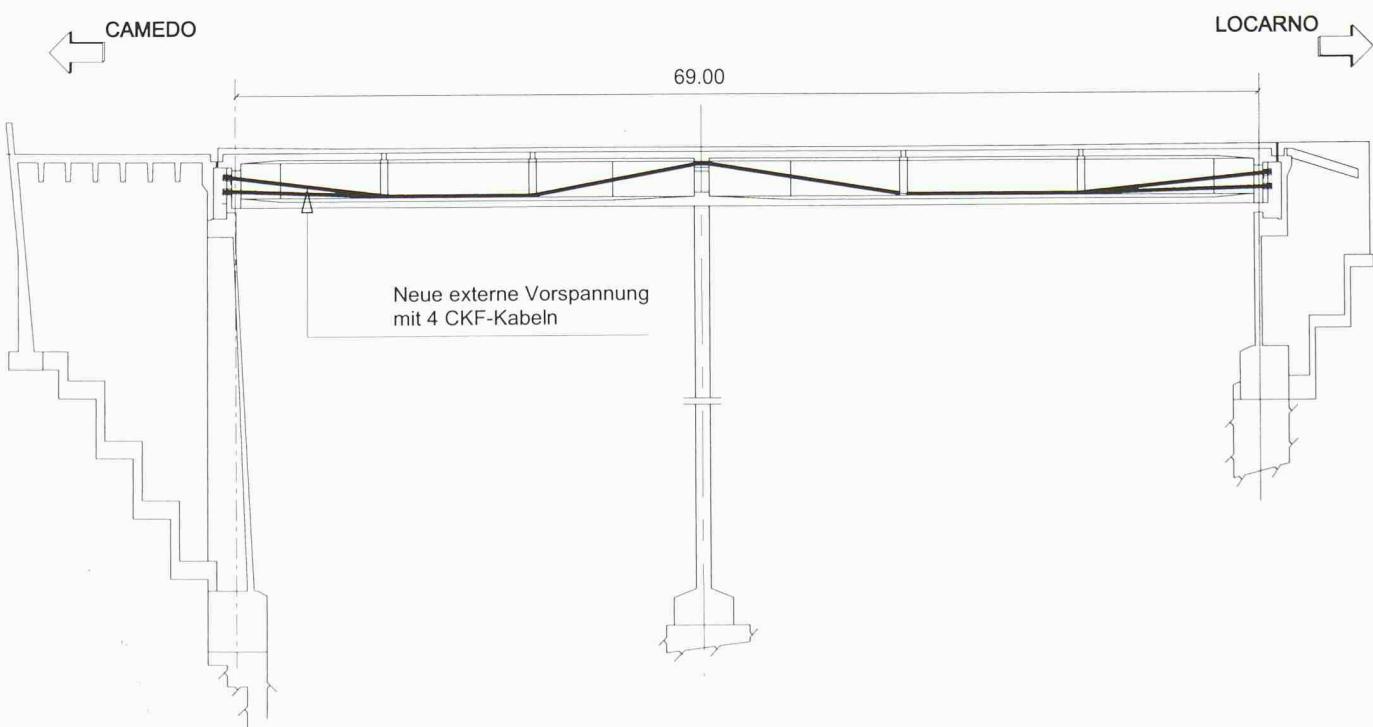
6 Polygonale Kabelführung der externen Verstärkung mit Karbonkabeln (überhöht)

Die vier Karbonkabel sind im Brückenkasten, auf der Innenseite des talseitigen Stegs, nebeneinanderliegend und über die gesamte Brücke längs polygonal verlaufend angeordnet (Bilder 5 und 6). Der Aussendurchmesser der HDPE-Hüllrohre beträgt lediglich 32 mm. Die Kabel sind beidseits mit spannbaren Ankern verankert. Die Anker sind mit variabler Steifigkeit der Vergussmasse konstruiert, wie bei der Storchenbrücke Winterthur bereits eingesetzt. Die Kabel werden je zweimal etwa in den Feld-Drittelpunkten sowie über dem Pfeiler mit eigens angefertigten Umlenkkonstruktionen konzentriert um-

gelenkt. Diese bestehen aus gekrümmten Stahlrohr-Halbschalen, der minimale Umlenkradius beträgt 3,00 m.

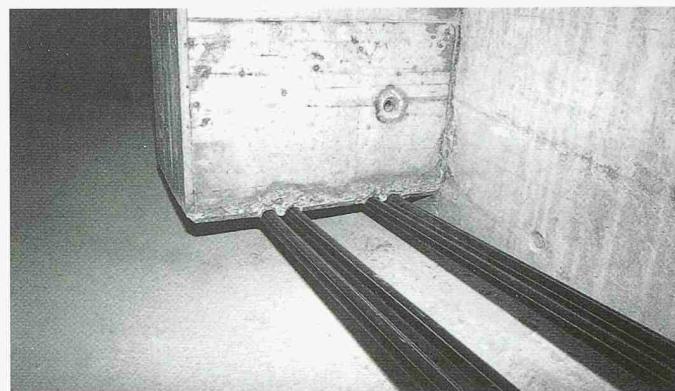
7
Nachträglich einbetonierte Kabel-Umlenkstelle im Feld

Die Umlenkstellen im Feld wurden durch Bohröffnungen in der Fahrbahnplatte in den Kasten einbetoniert. Die Kabel können dabei von unten eingefahren werden (Bild 7). Die Umlenkstelle über dem Pfeiler erforderte vorgängig eine Bohrung im massiven Querträger, um Kabel und Anker durchziehen zu können. Die Umlenkkonstruktionen wurden dann in die Bohrung versetzt und einbetoniert. Auch in den Widerlagerquerträgern wurden Bohrungen vorgenommen. Die Krafteinleitung der Kabelkräfte benötigte zudem das Einbetonieren von zusätzlichen Lisenen als Verstärkungen. In die Widerlagerbohrungen und neuen Lisenen wurden Futterrohre eingelegt, die das nachträgliche Einziehen der Ankerköpfe und Kabel erlaubten (Bild 8).

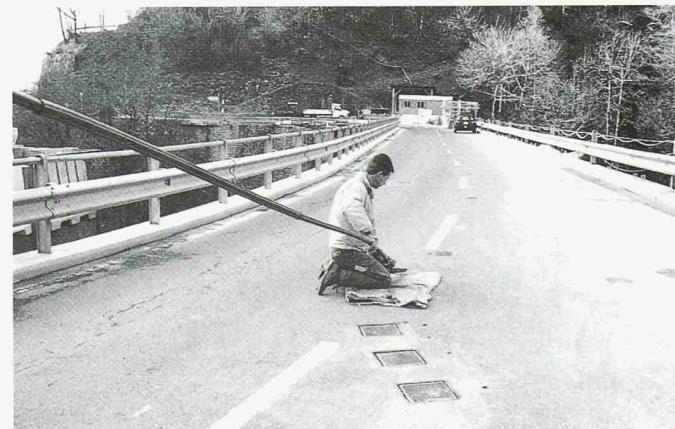
9
Einziehen der Karbonkabel in den Kasten (Bild: Empa)

Die Karbonkabel wurden anschließend durch eine schrägliegende Bohrung in der Fahrbahnplatte von nur 150 mm Durchmesser in den Brückenkasten eingezogen (Bild 9), in die korrekte Lage versetzt und in zwei Stufen gespannt (Bild 10). Angesichts der engen Platzverhältnisse im Kasten sowie in den Widerlagerkammern erleichterte dabei das geringe Kabelgewicht das Handling erheblich.

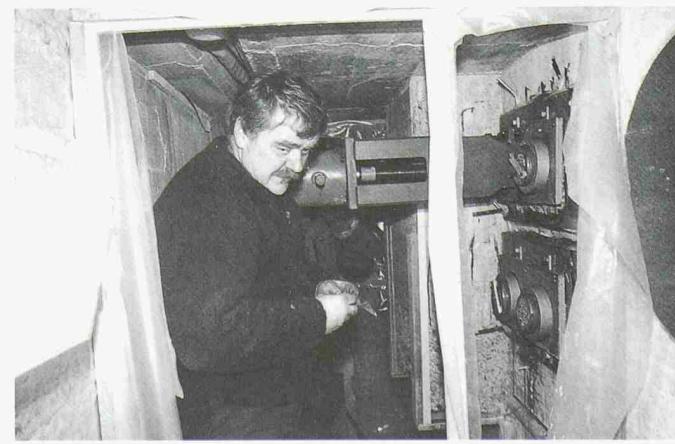
10
Spannen der Karbonkabel in der Widerlagerkammer Seite Camedo (Bild: Empa)
